APÊNDICE - C RELATÓRIO DE CONCLUSÃO

Projeto: Recuperação de Máquinas para Doação ao Serviço Especializado em

Reabilitação - SER

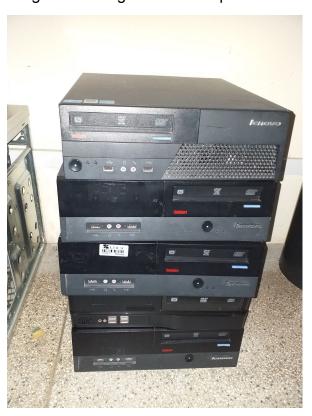
Imagem 1: Fotografia das máquinas concertadas

As máquinas estavam extremamente sujas, e uma delas estava sem componente algum fora a fonte e placa mãe. Do dia 07/10/2019 até o dia 21/10/2019, todas as máquinas foram higienizadas, os componentes foram checados, pasta térmica nova foi aplicada no processador e as máquinas foram formatadas com Kubuntu e testadas. O visitante Vitor de Castro Alves auxiliou com a limpeza de algumas máquinas durante o período descrito acima, e, nos dias 21/10/2019 e 23/10/2019, executou alguns ajustes nas máquinas, instalando o jogo educacional GCompris[5], configurando usuários administradores e alunos e trocando o papel de parede padrão por um feito pelo membro Jaasiel Abner.

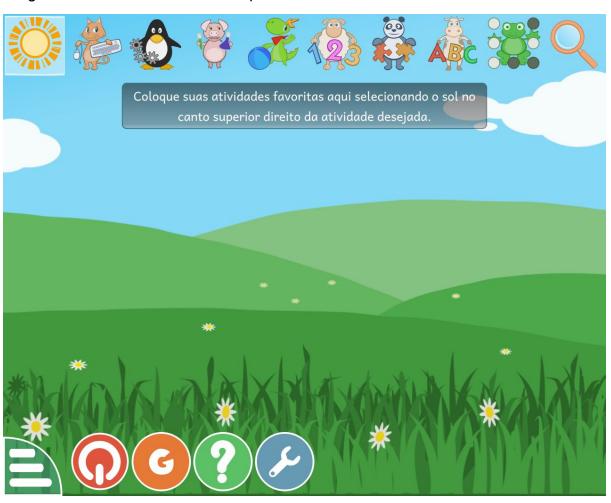
Imagem 5: Tela de início do GCompris
