## Detalles equipo

## Detalles y costos del trabajo

### Observaciones

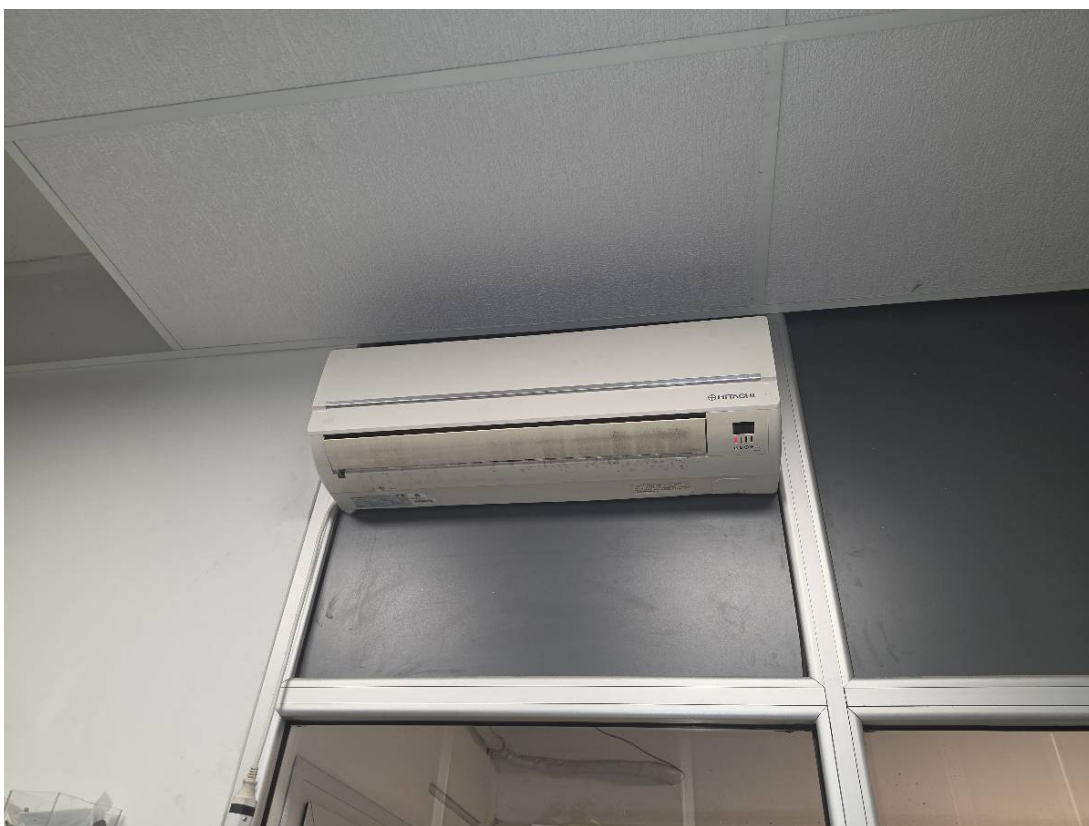
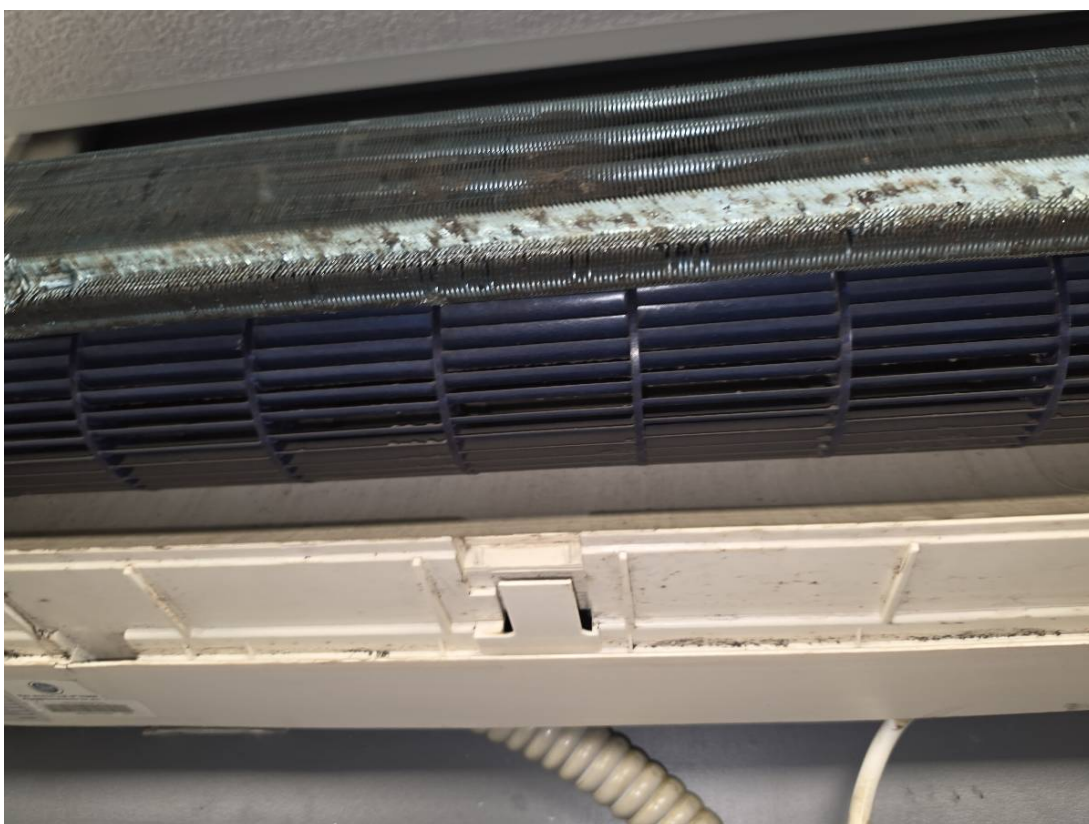
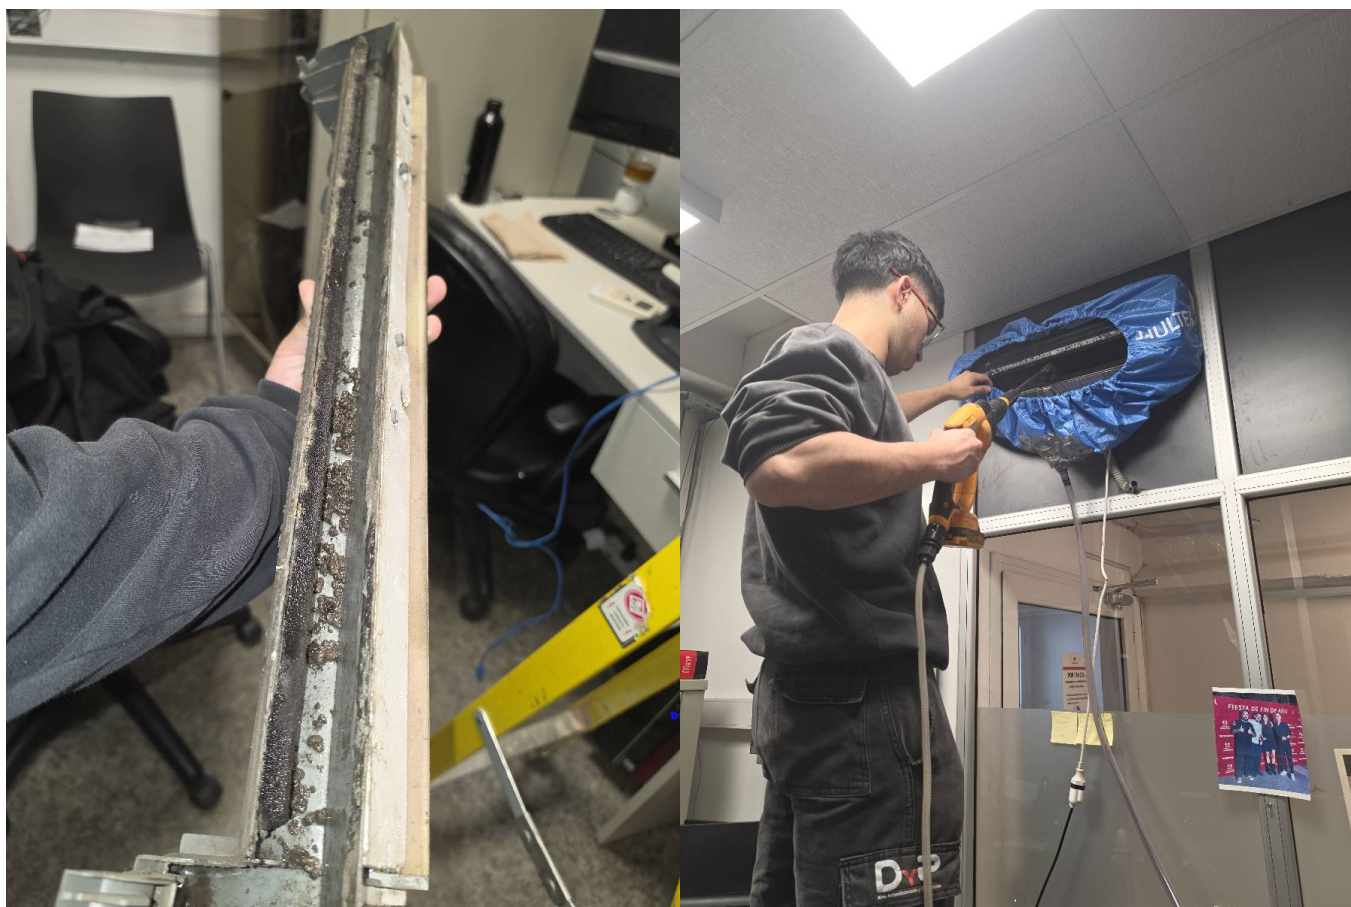
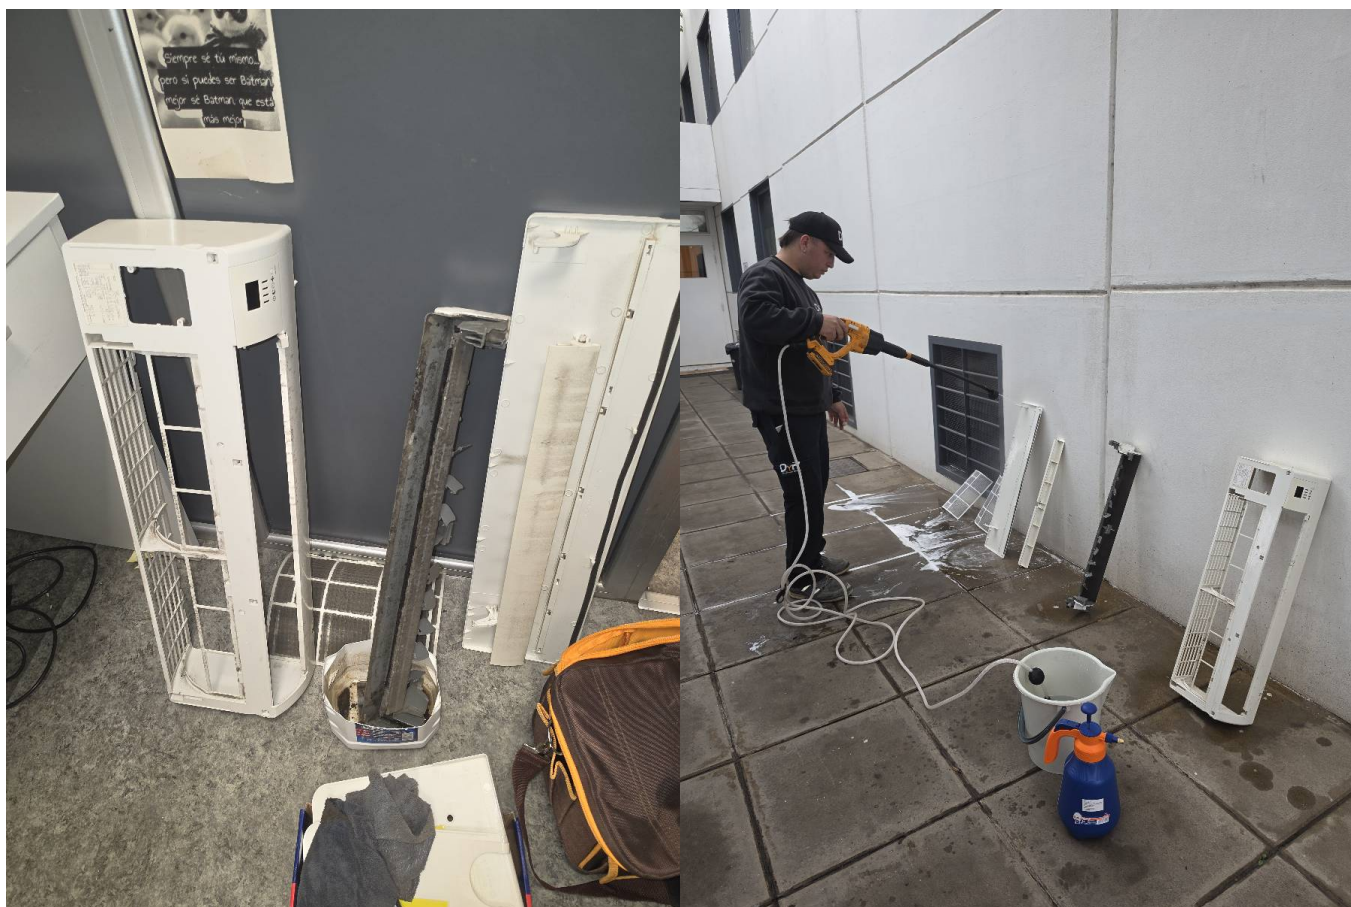
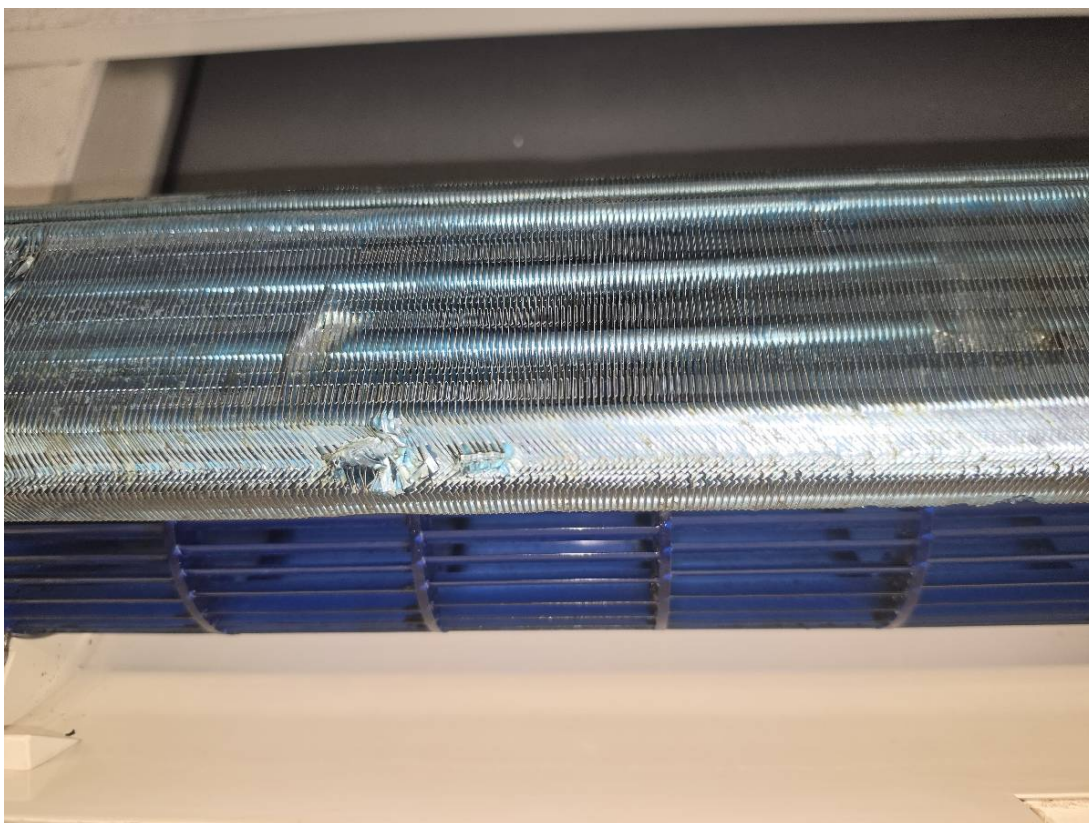
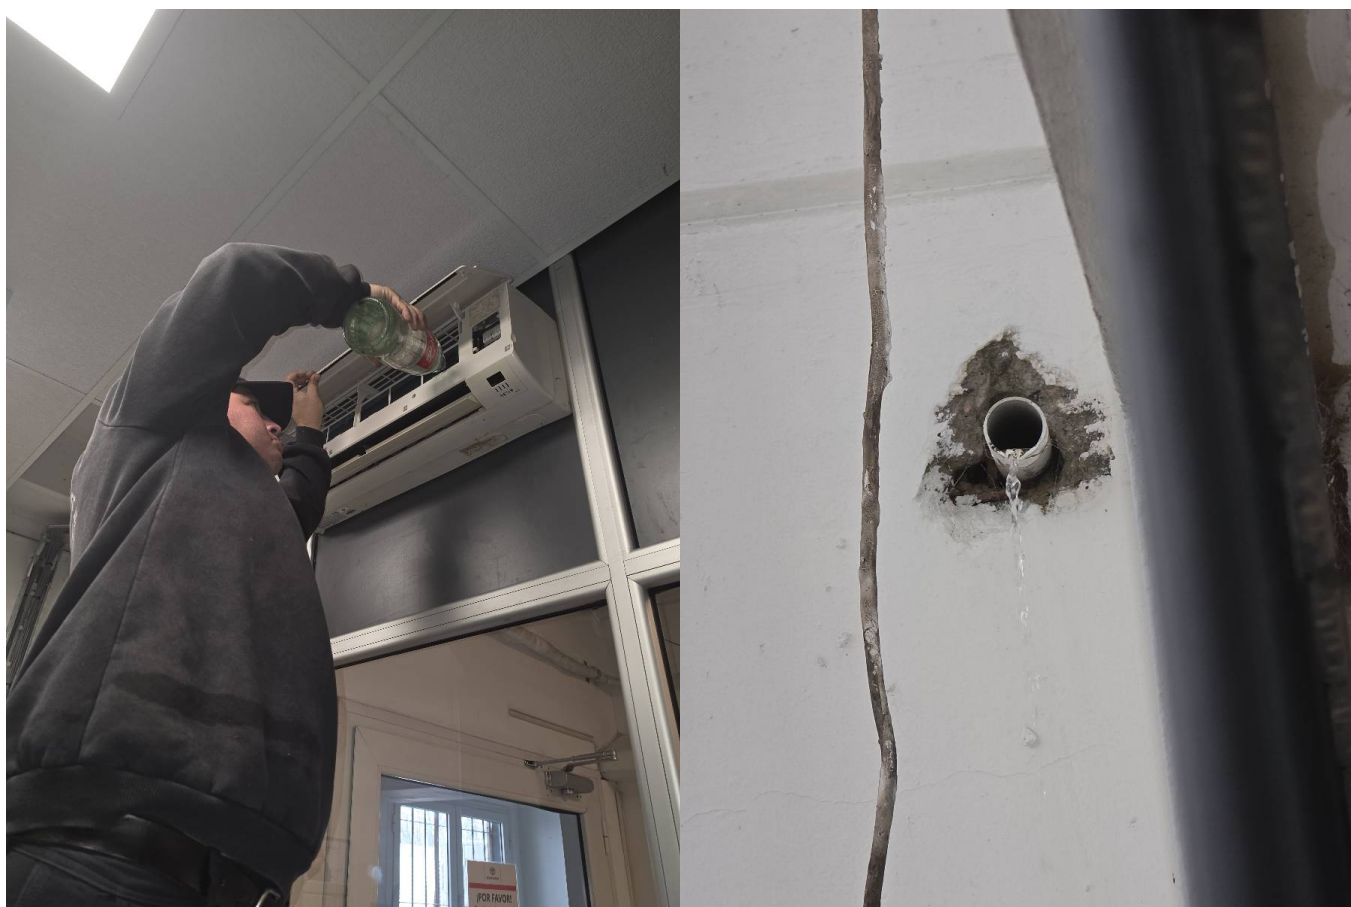
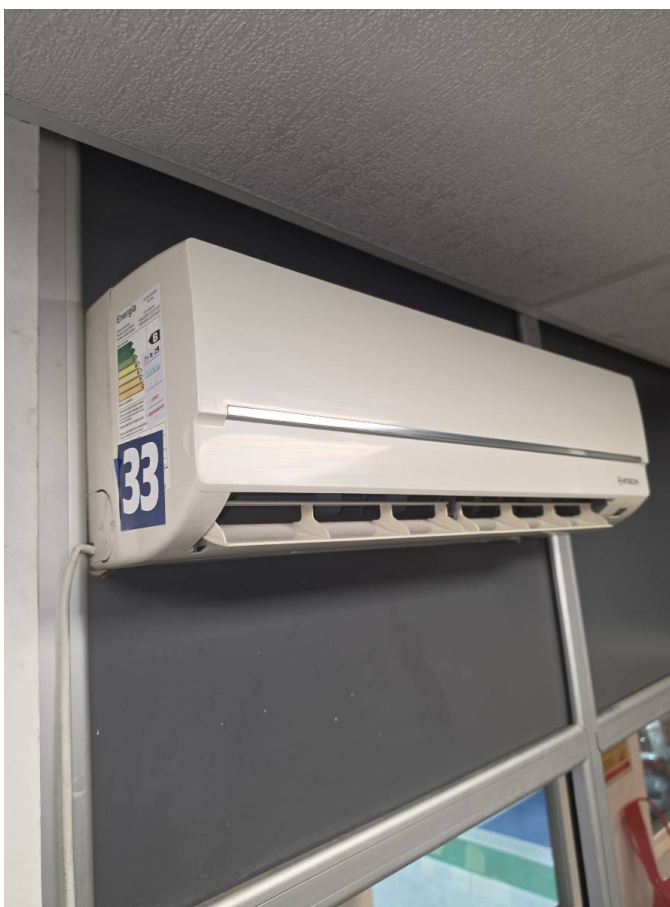
Se realizó una visita técnica por un reclamo de pérdida de agua en un equipo de aire acondicionado Hitachi de 2.250 frigorías, ubicado en la sala de servidores.

Al inspeccionar el equipo, constatamos que presentaba acumulación de suciedad y, al desmontar la unidad, verificamos que tanto la bandeja de condensados como el desagüe se encontraban obstruidos, lo que provocaba el desborde de agua. Procedimos a realizar un mantenimiento preventivo completo, limpiando la bandeja de condensados, la tubería de desagüe, los filtros y el serpentín del evaporador.

Aprovechamos la intervención para verificar la carga de refrigerante y el consumo eléctrico del equipo, constatando que ambos parámetros se encontraban dentro de los valores normales. Finalizadas las tareas, realizamos las pruebas correspondientes, confirmando un drenaje fluido del agua de condensación. El equipo quedó en perfecto estado y funcionando correctamente, sin registrar nuevas pérdidas.
