## Detalles equipo

TRABAJOS REALIZADOS EN TOYOTA COLON SALON GR

TRABAJOS REALIZADOS EL DÍA SÁBADO 22 DE NOVIEMBRE DEL 2025

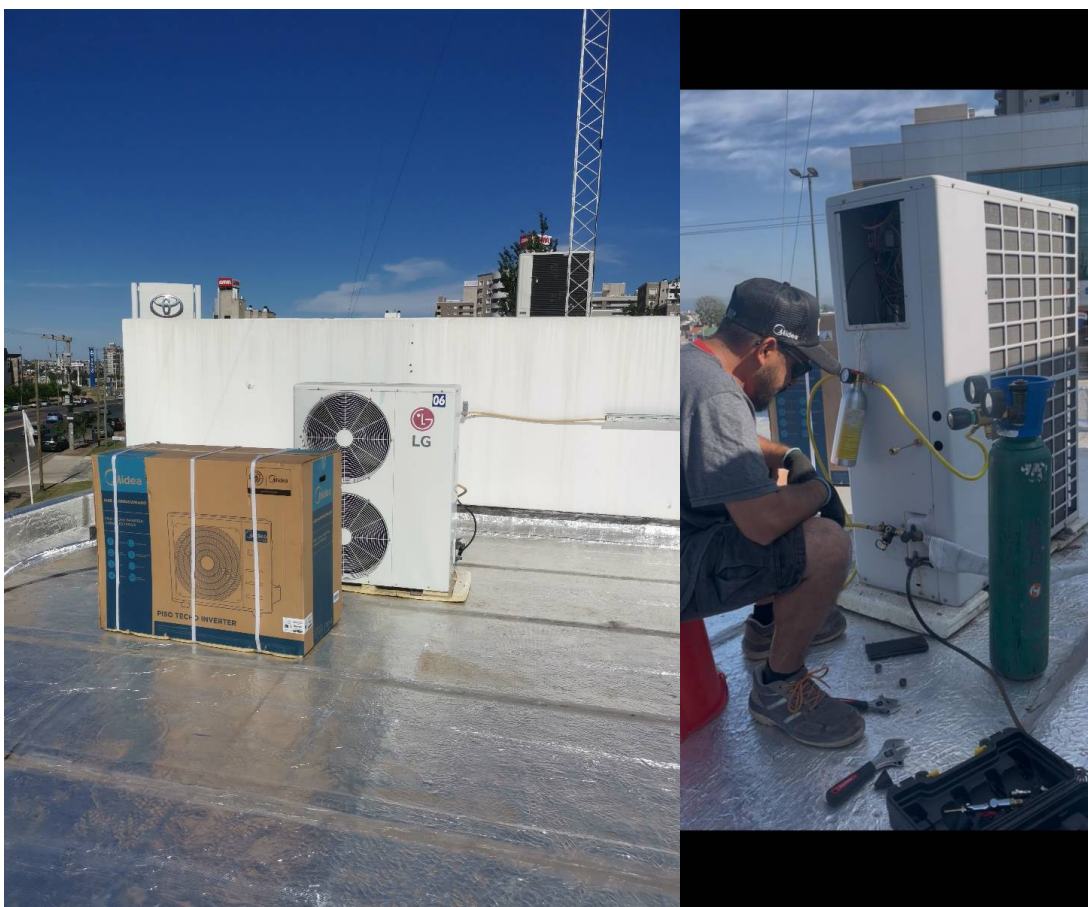
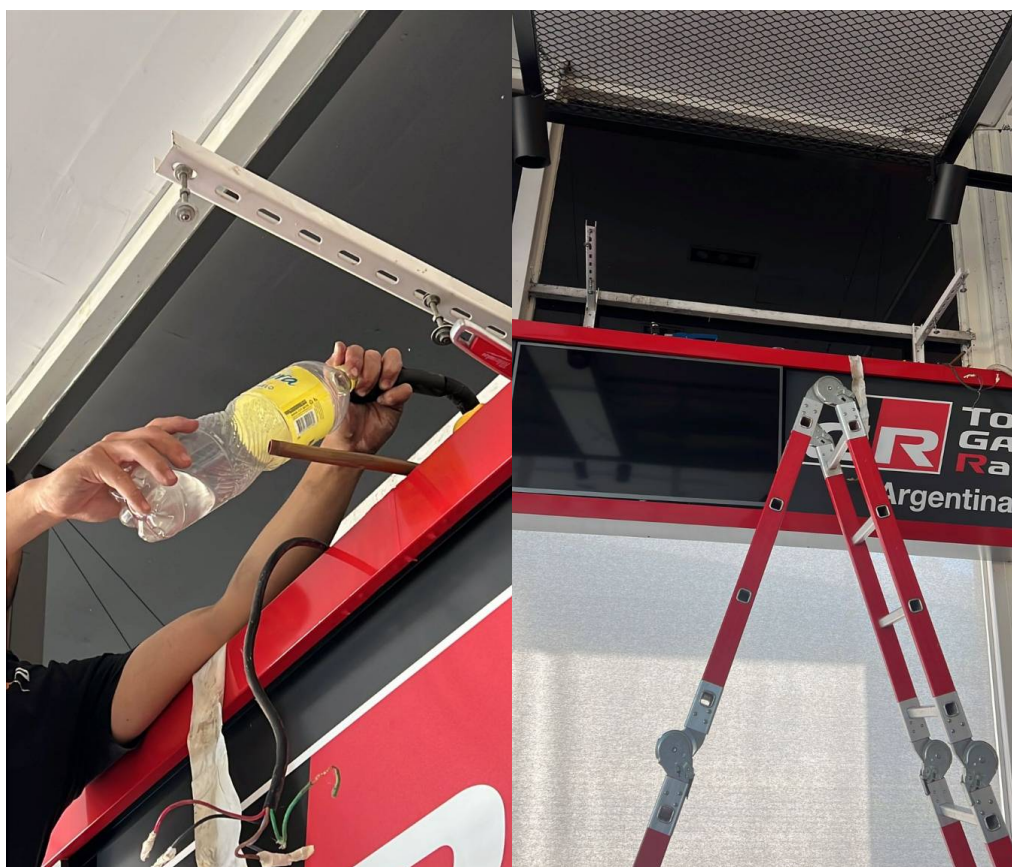
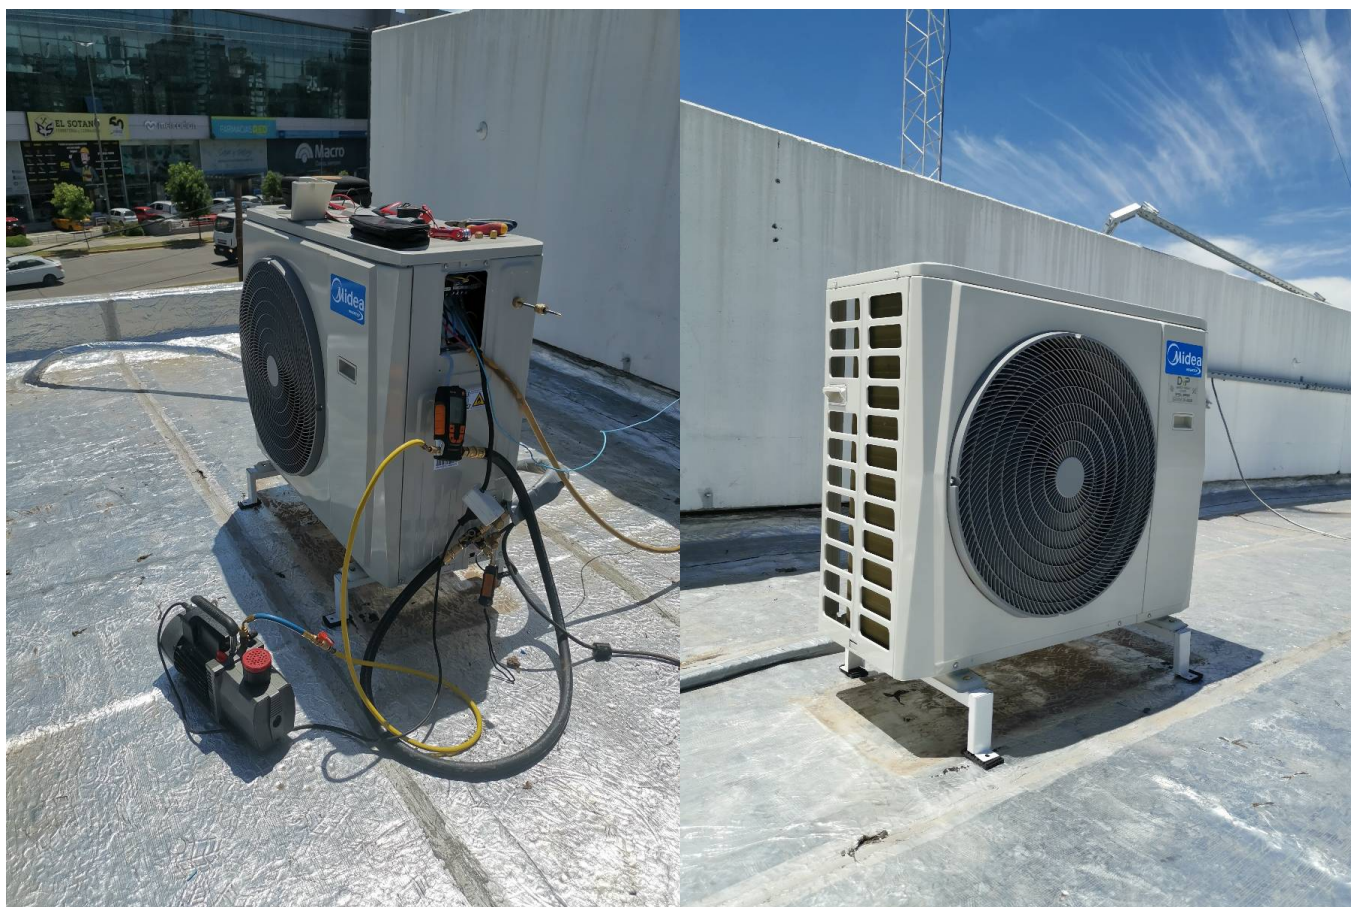
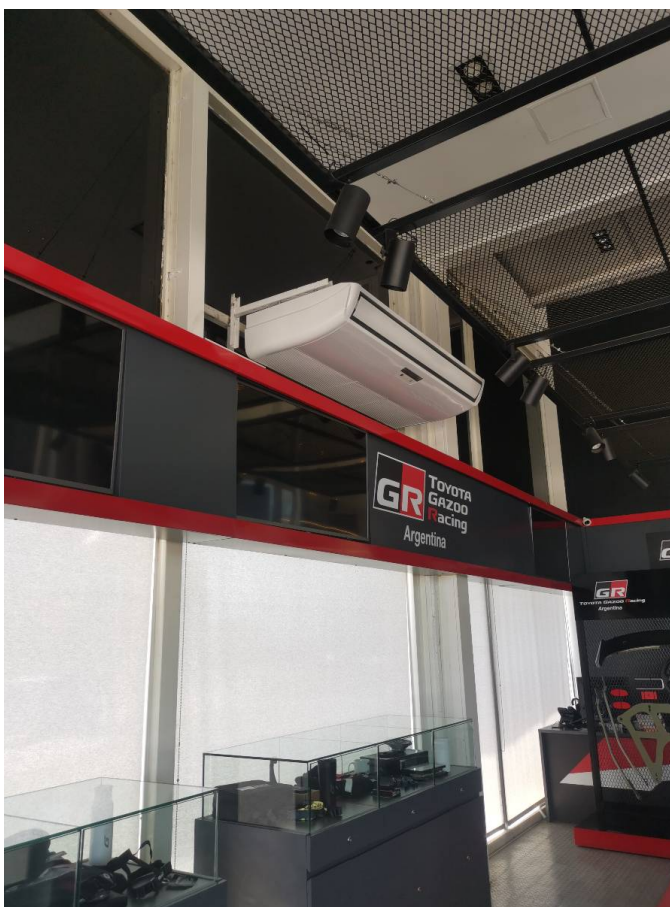
Se realiza desmonte de unidades piso techo, debido a la dificultad de la instalación de la cañería, se decide hacer limpieza de la misma con agente limpiador r141. Se procede a hacer las virolas nuevas y vacío a la cañeria. Se procede a elevar la unidad exterior para que pueda trabajar mejor el retorno. Se procede a probar en frío y calor y queda funcionando correctamente.

Se deja pasado un cable unifilar celeste para la toma a tierra, esto debe cambiarse y dejar correspondientemente cable verde/amarillo. También se debe ponerle un tablero seccional para los 2 equipos ubicados en el mismo lugar, con diferencial y térmica.
