## COMPROBANTE DE SERVICIO

Trabajo Realizado

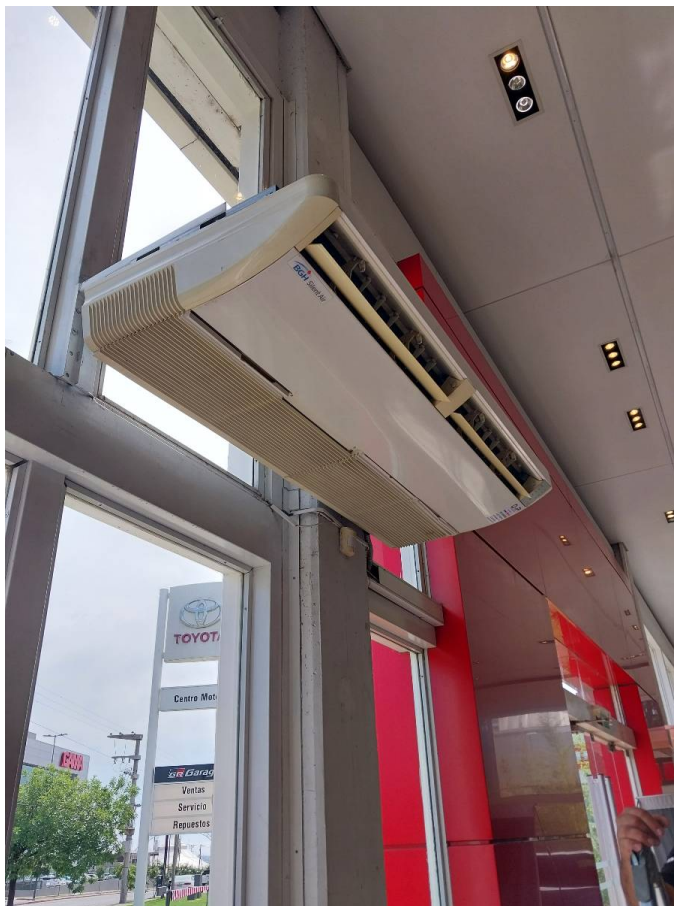
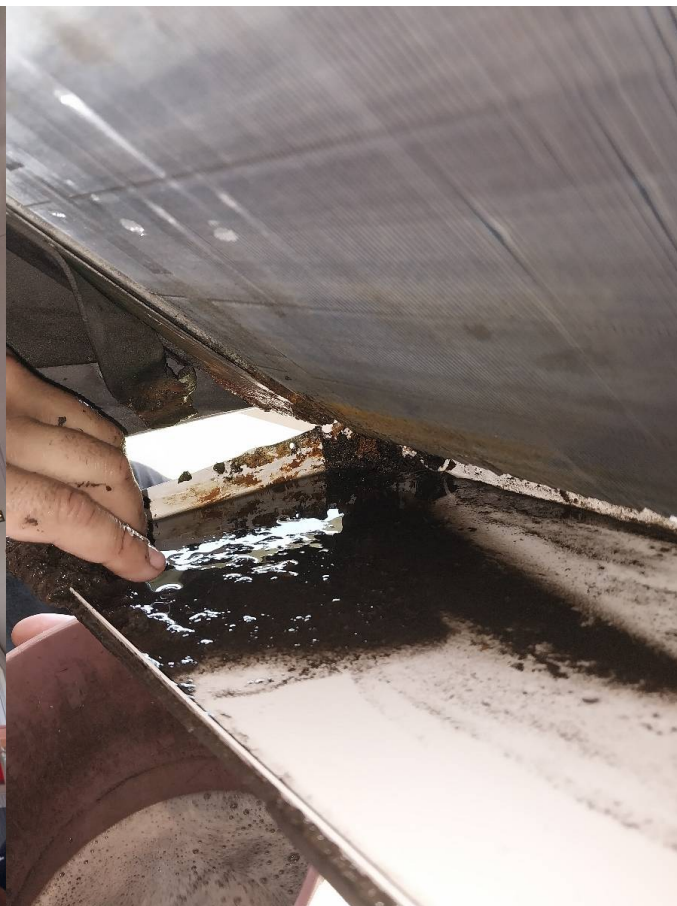
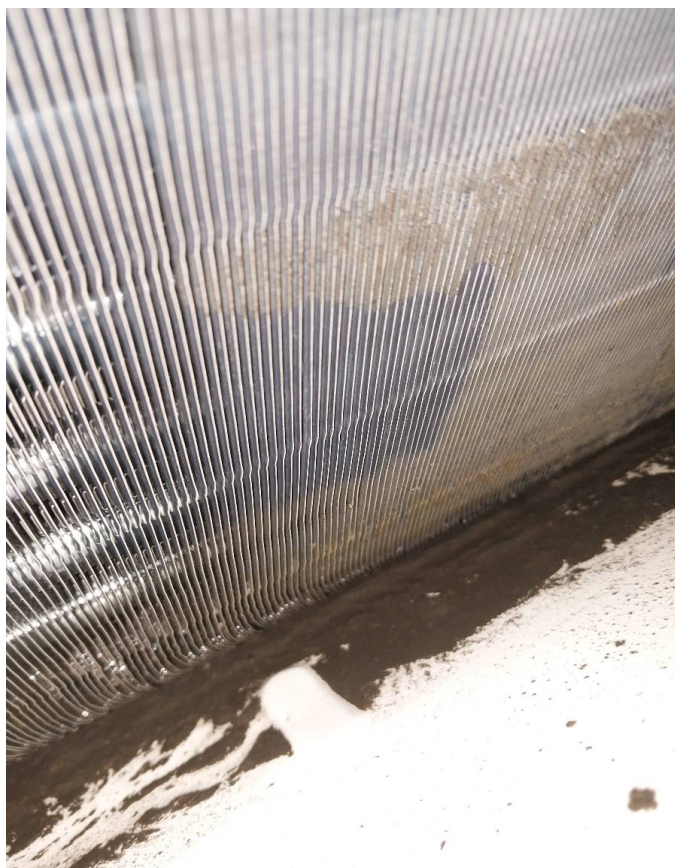
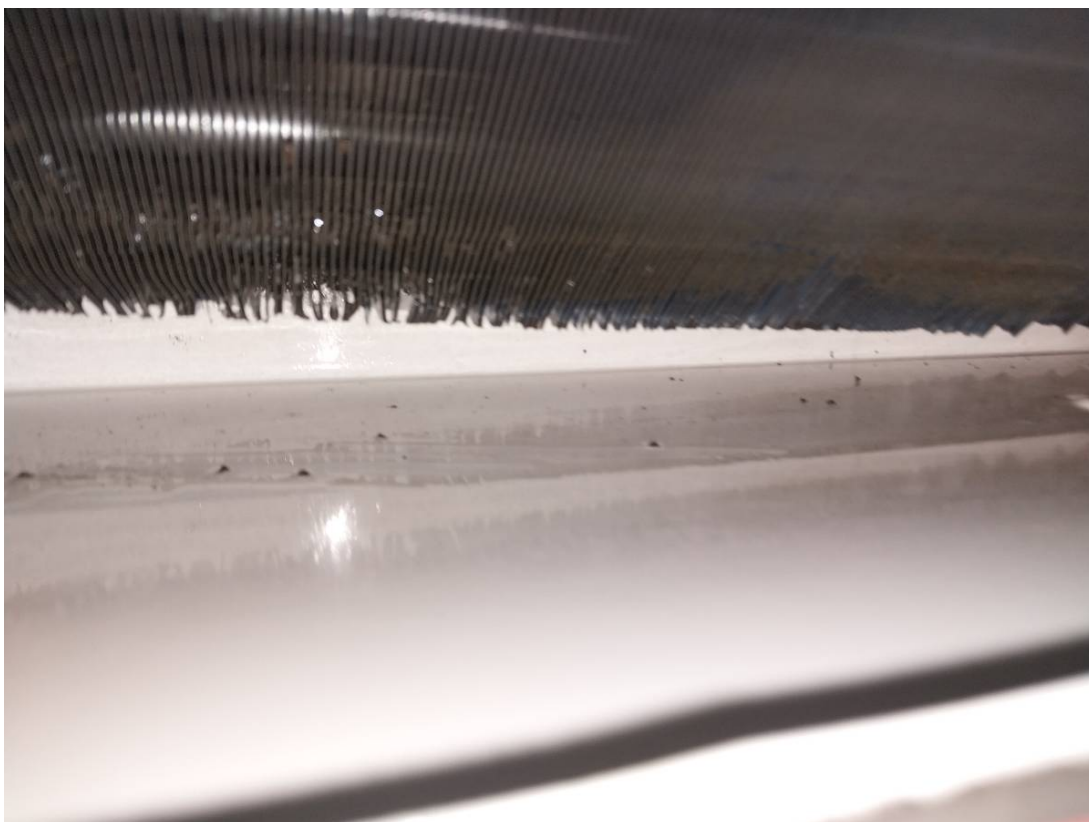
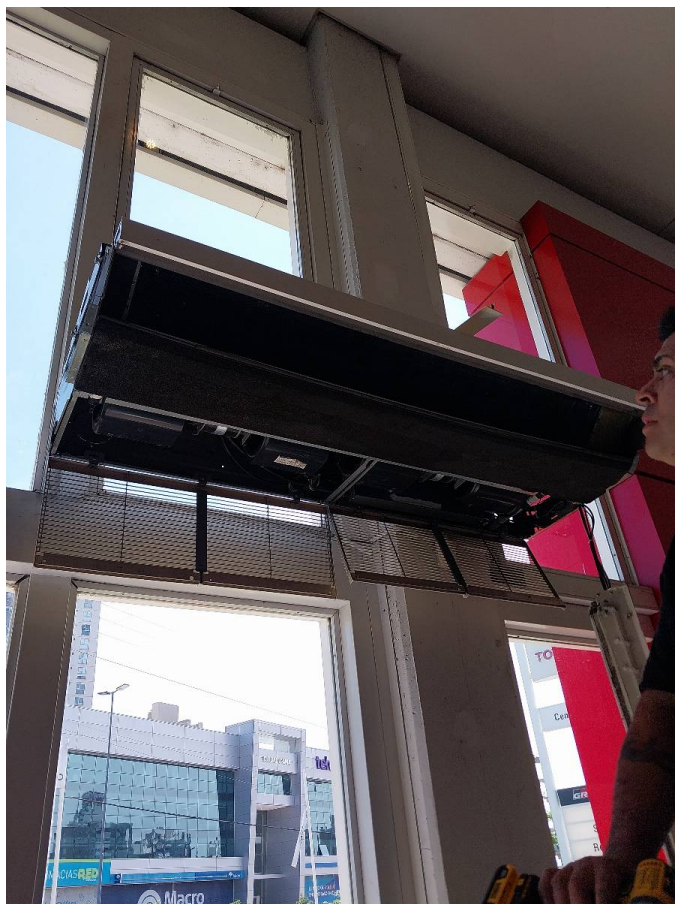
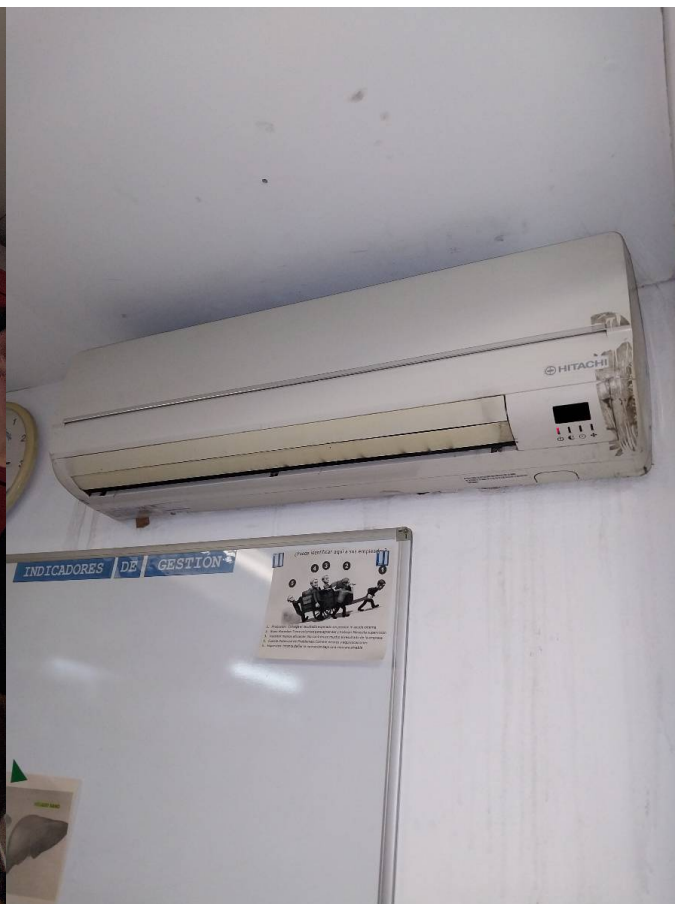
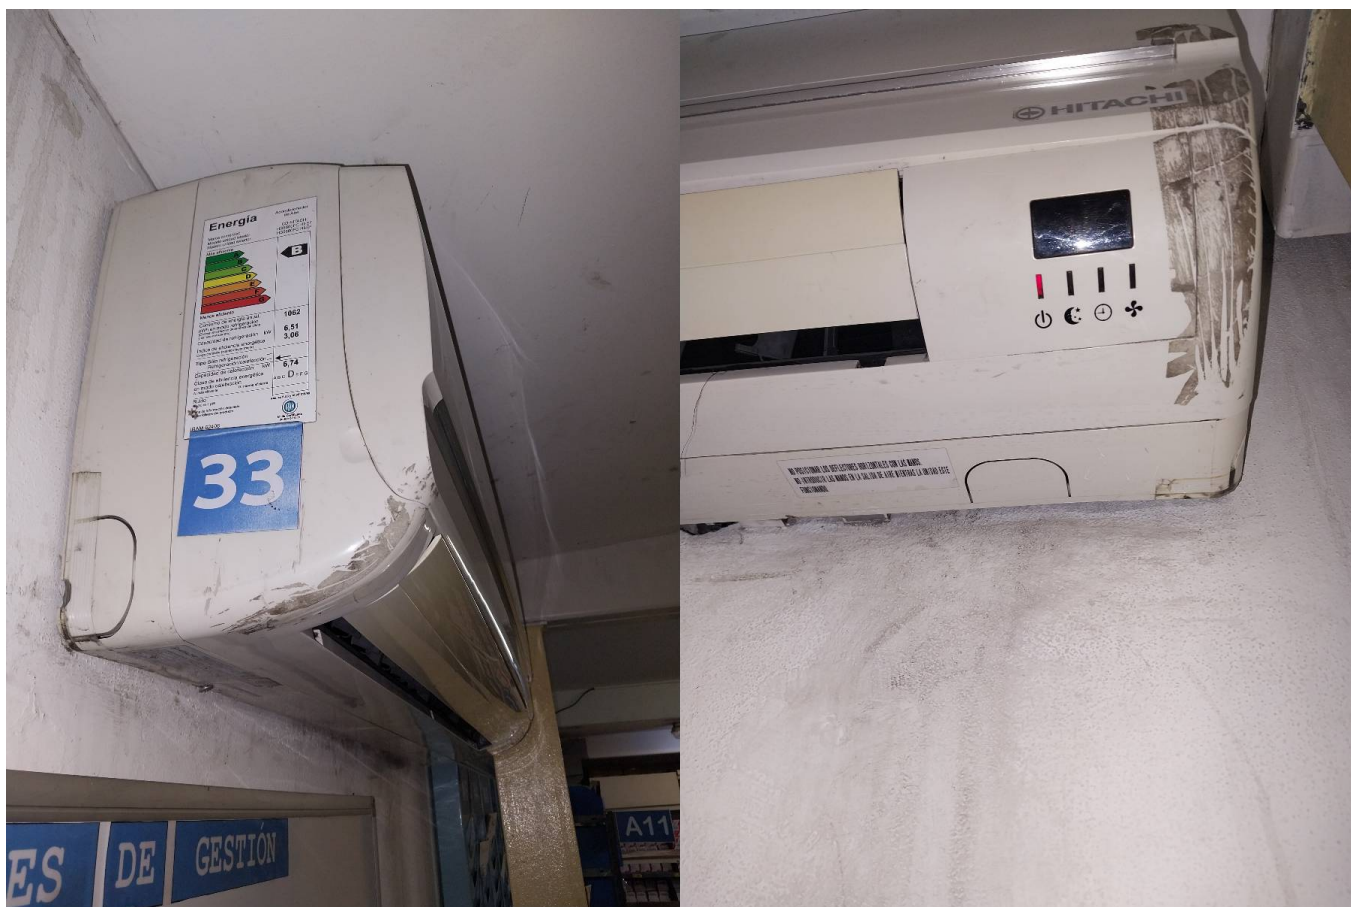
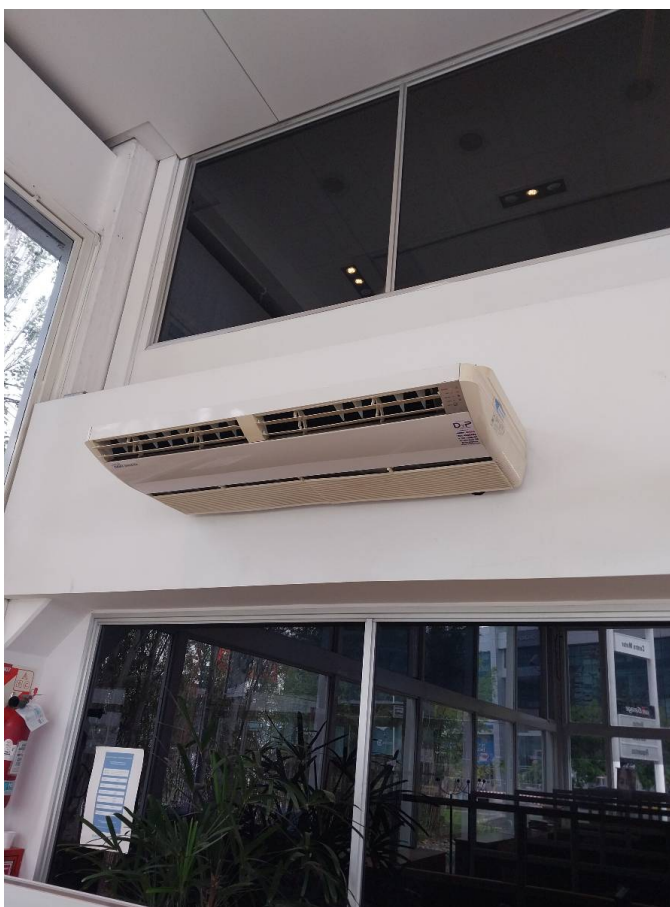
se realiza visita técnica por reclamo de pérdida de agua equipos 9 y 12 .... se soluciona problema de pérdidas desmontando y limpiando la bandeja de desagüe con hidrolavado.

Equipo de accesorios (33) Hitachi 5500 on/off. Tiene problema de bandeja colectora, se detecta q la misma está partida. se recomienda desmonte para tratar de verificar si se puede arreglar o necesita cambio de equipo. No usar equipo.
