## COMPROBANTE DE SERVICIO

| Detalle | Codigo | Cantidad | Precio | SubTotal | Causa Falla |
|---|---|---|---|---|---|
| SERVICE MANTENIMIENTO A.A | A/A 7 | 1 | 46000 | 46000.00 | |

oficina de berrondo aire número 35

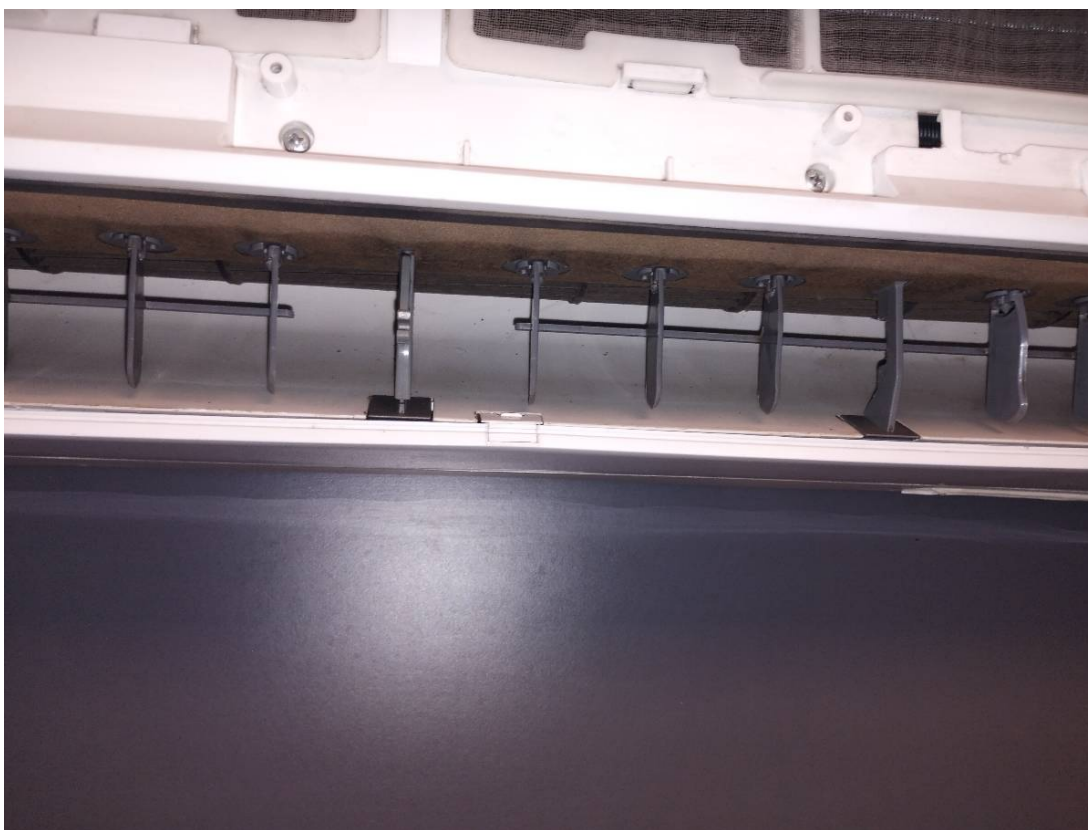
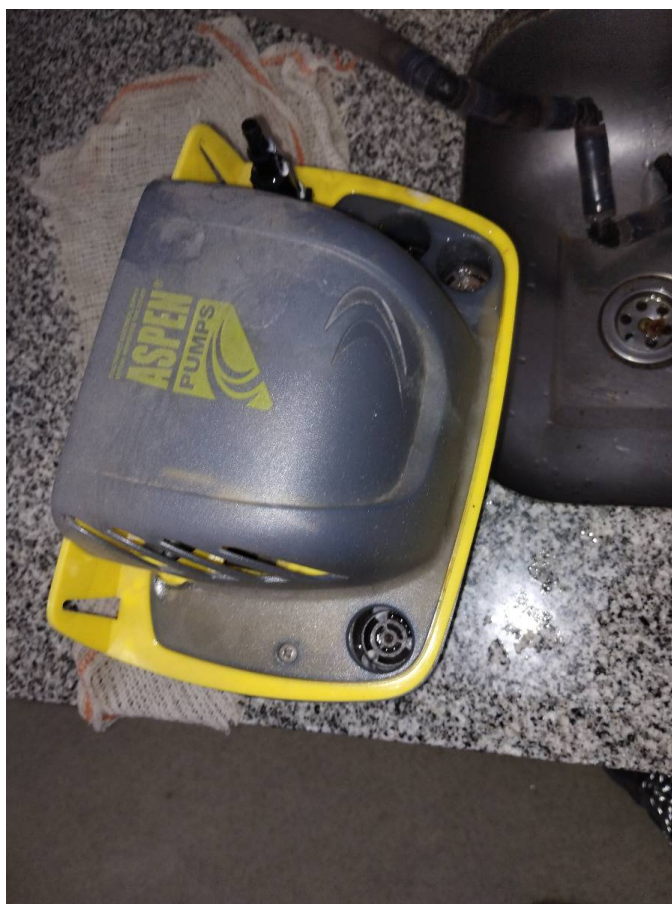
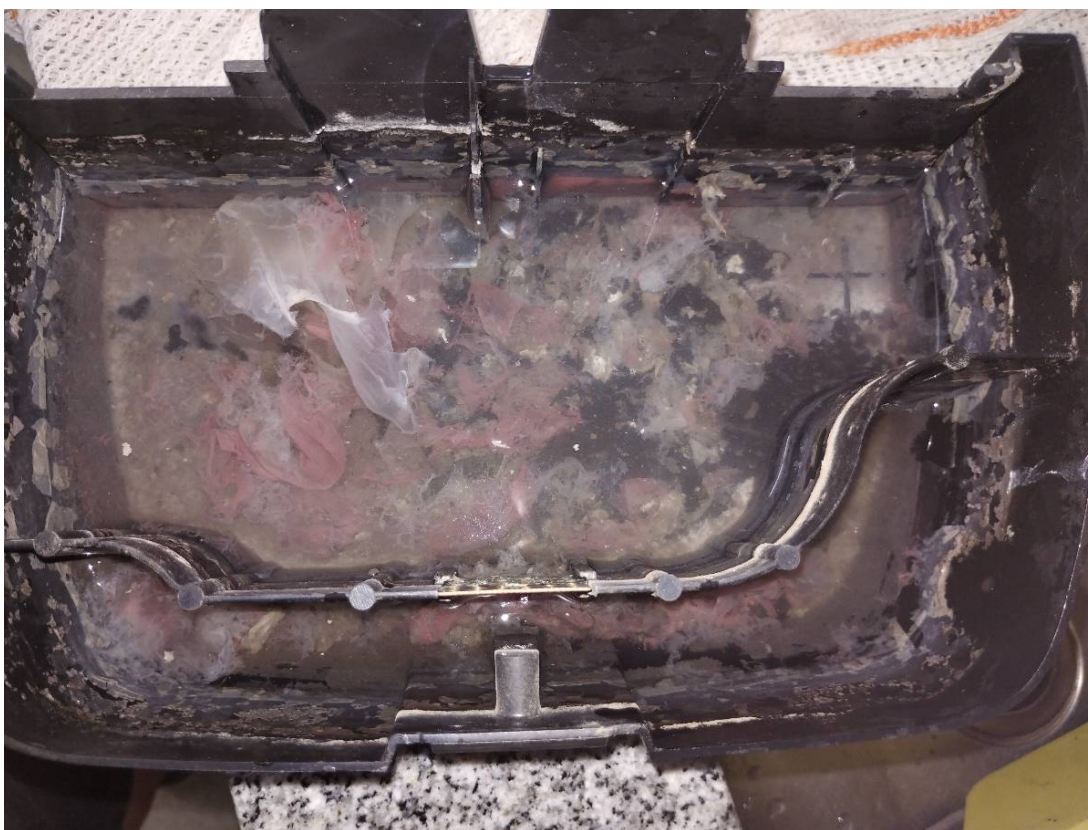
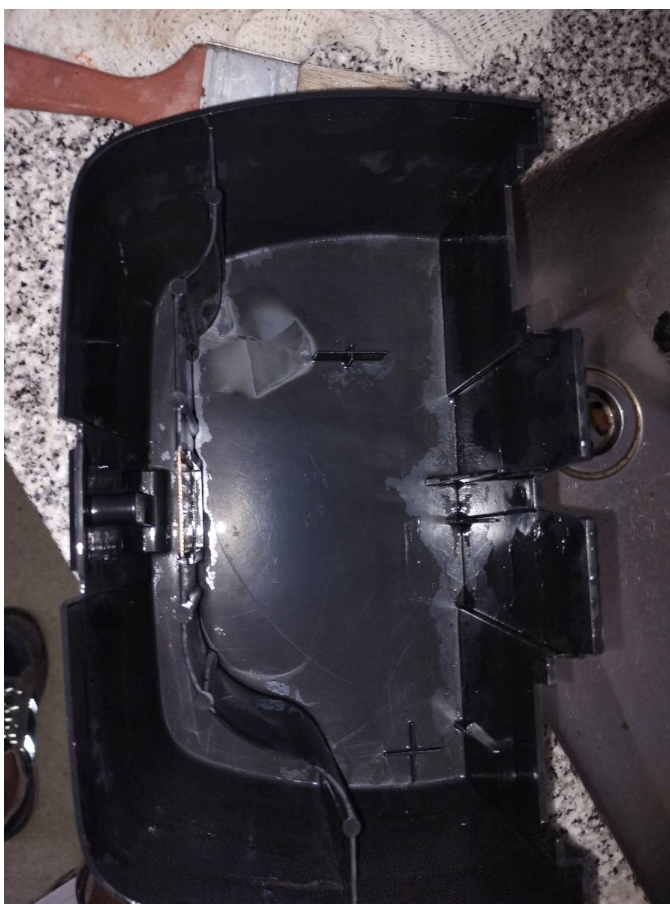
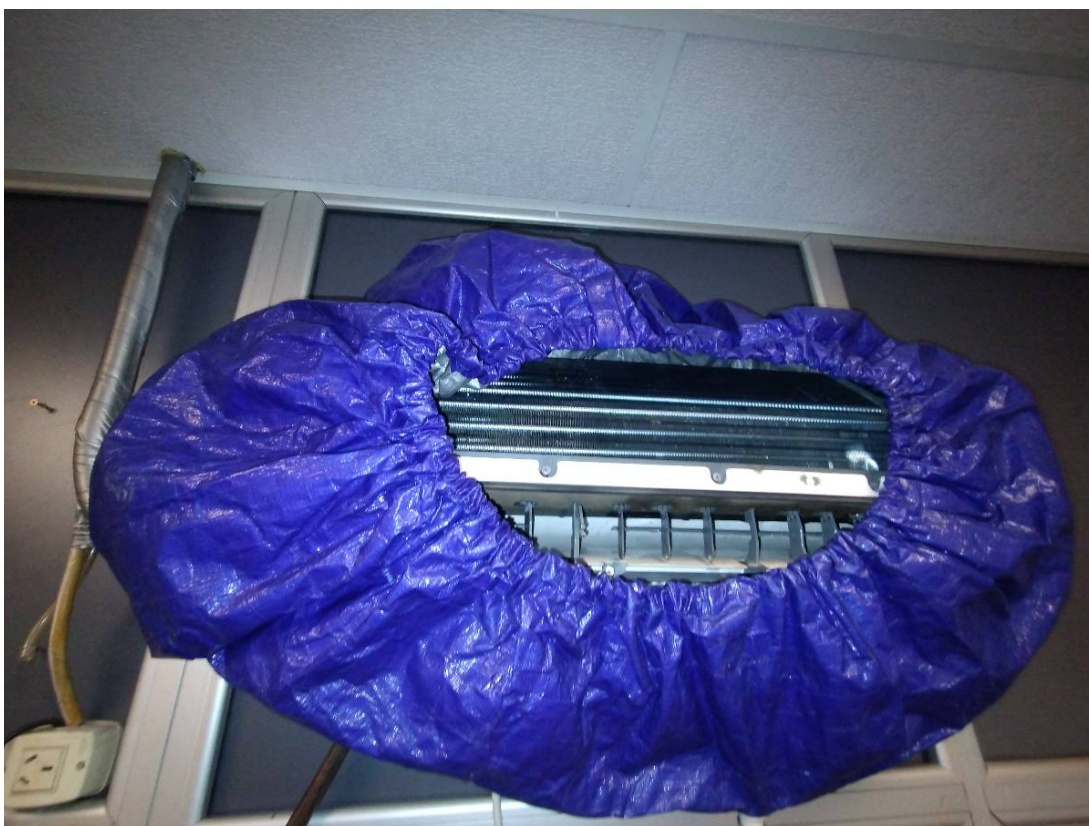
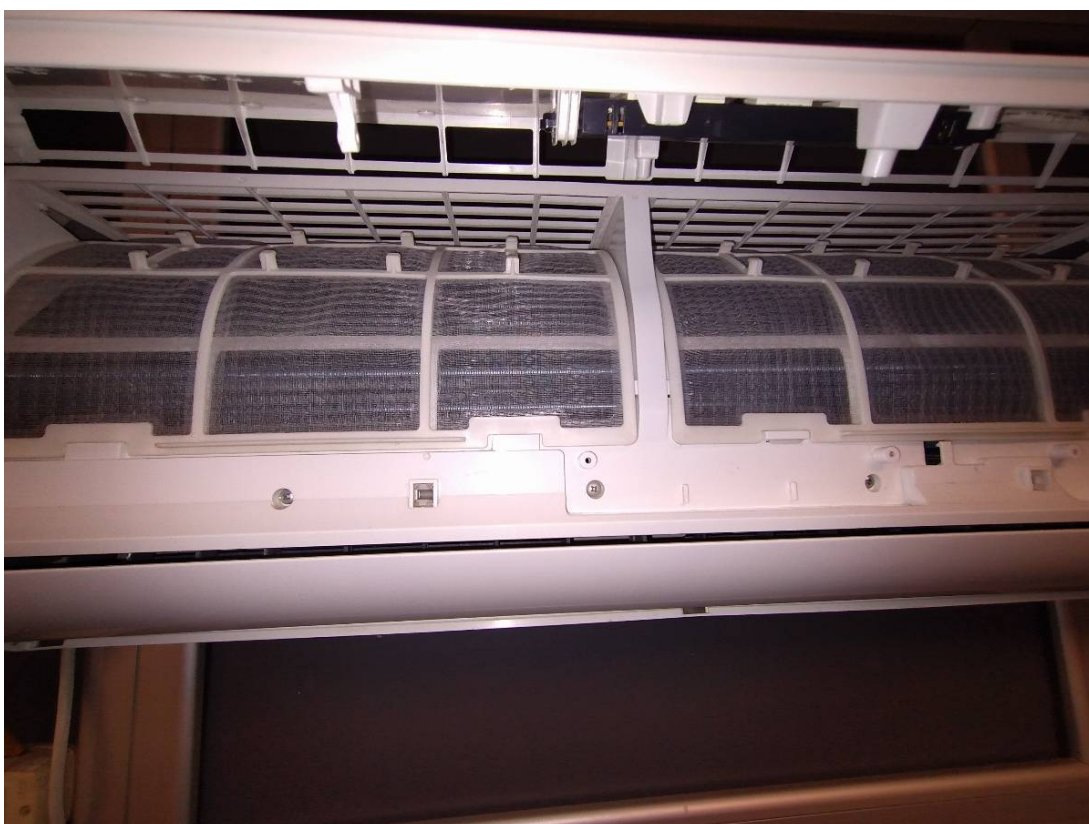
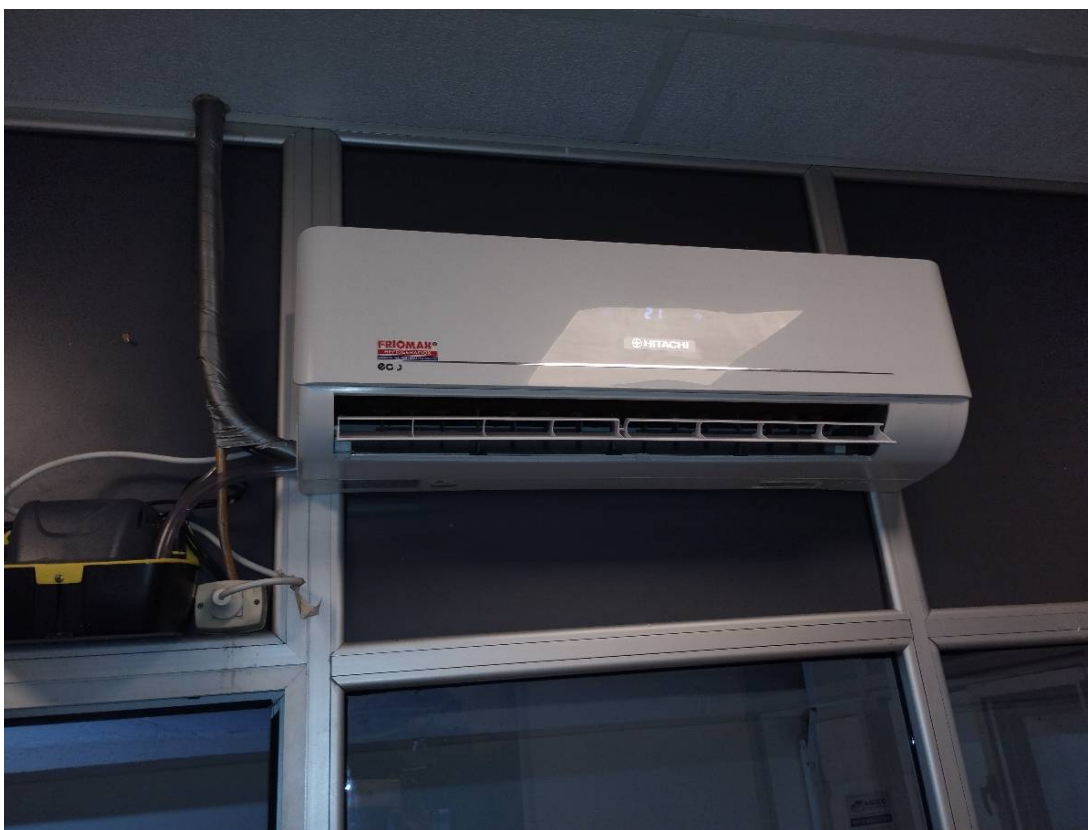
se atiende reclamo de aire acondicionado con pérdidas de agua  
se realiza service completo con hidrolavadora a equipo, se realiza la limpieza de la, limpieza de desagüe, se realiza  
service y limpieza de bomba .  
se deja funciona correctamente
