## COMPROBANTE DE SERVICIO

Montaje de dos equipos de aire acondicionado de 5500 frigorías.

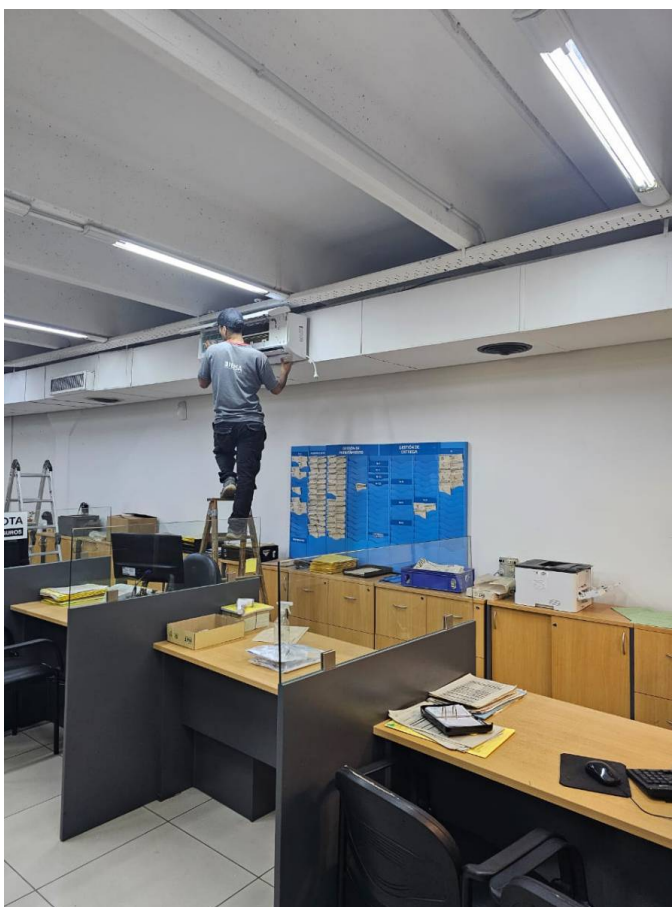
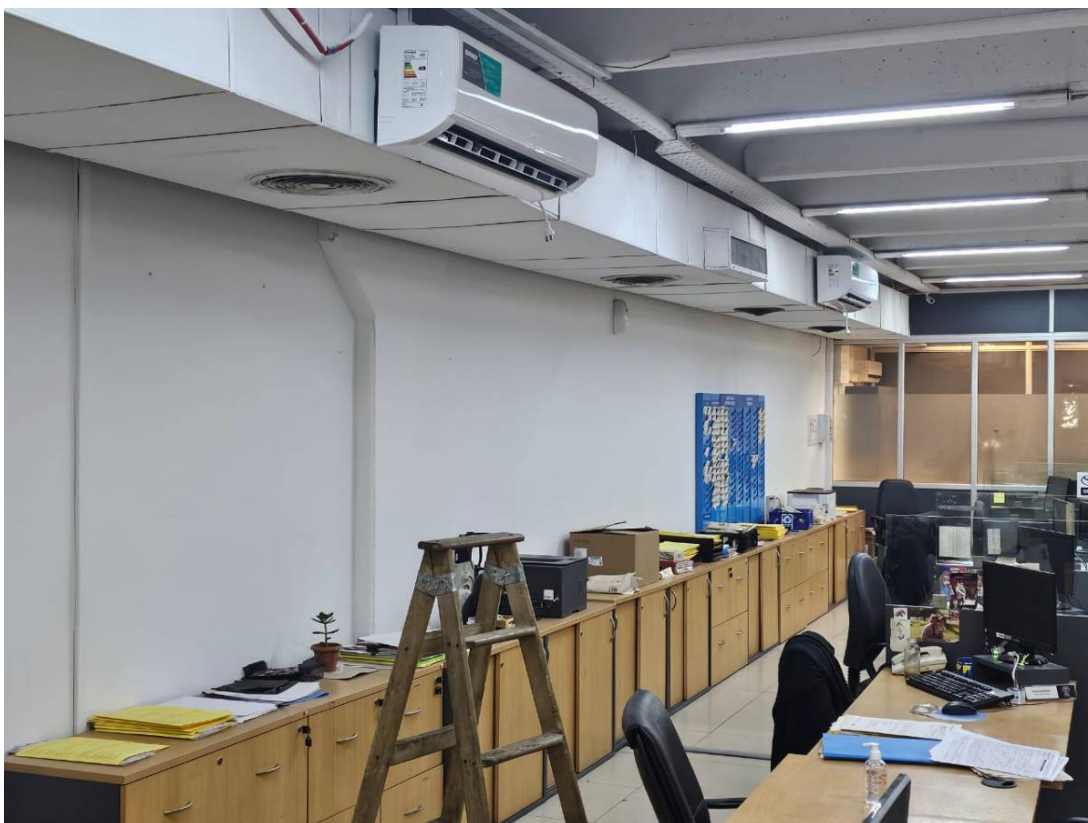
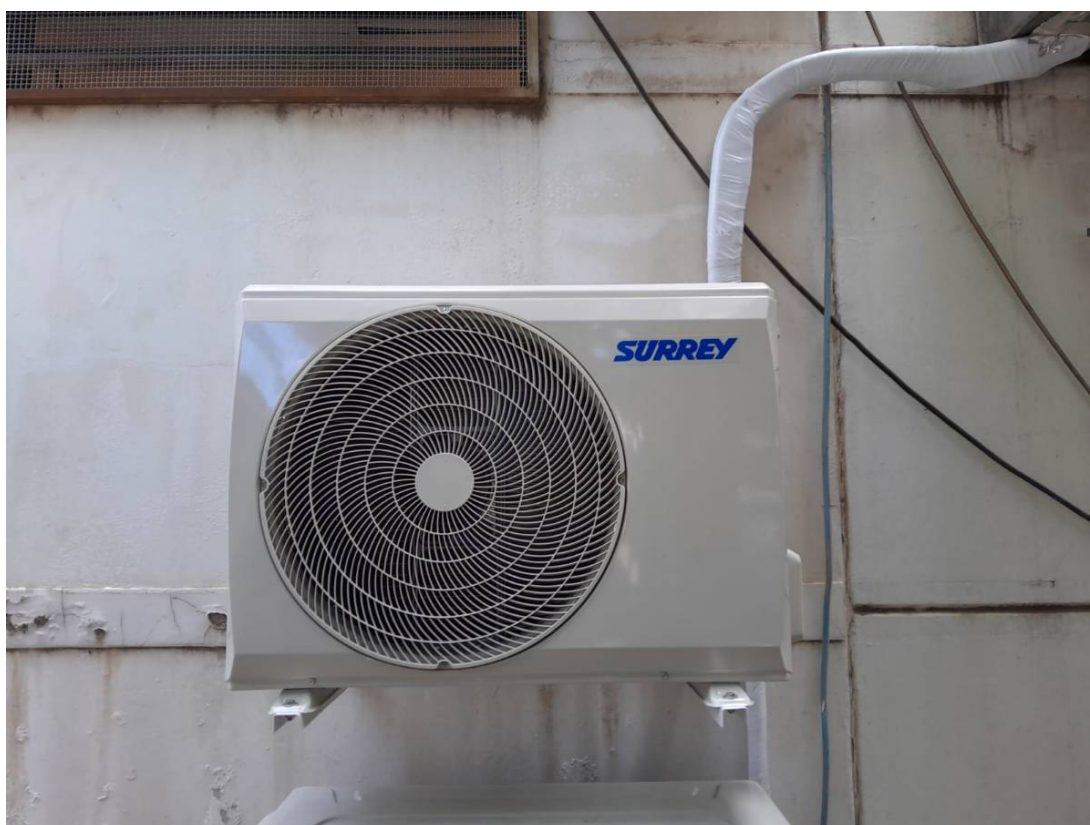
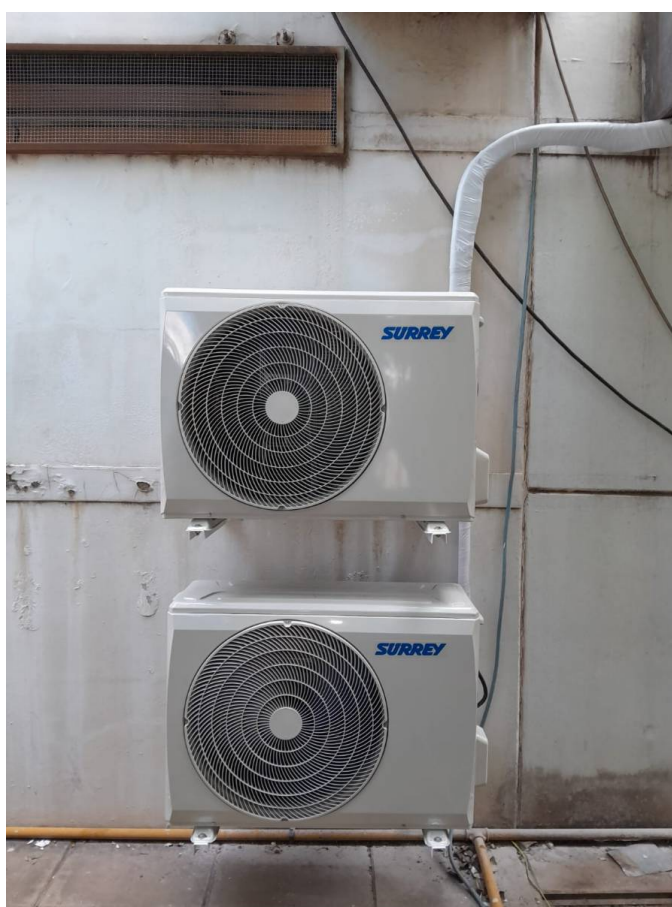
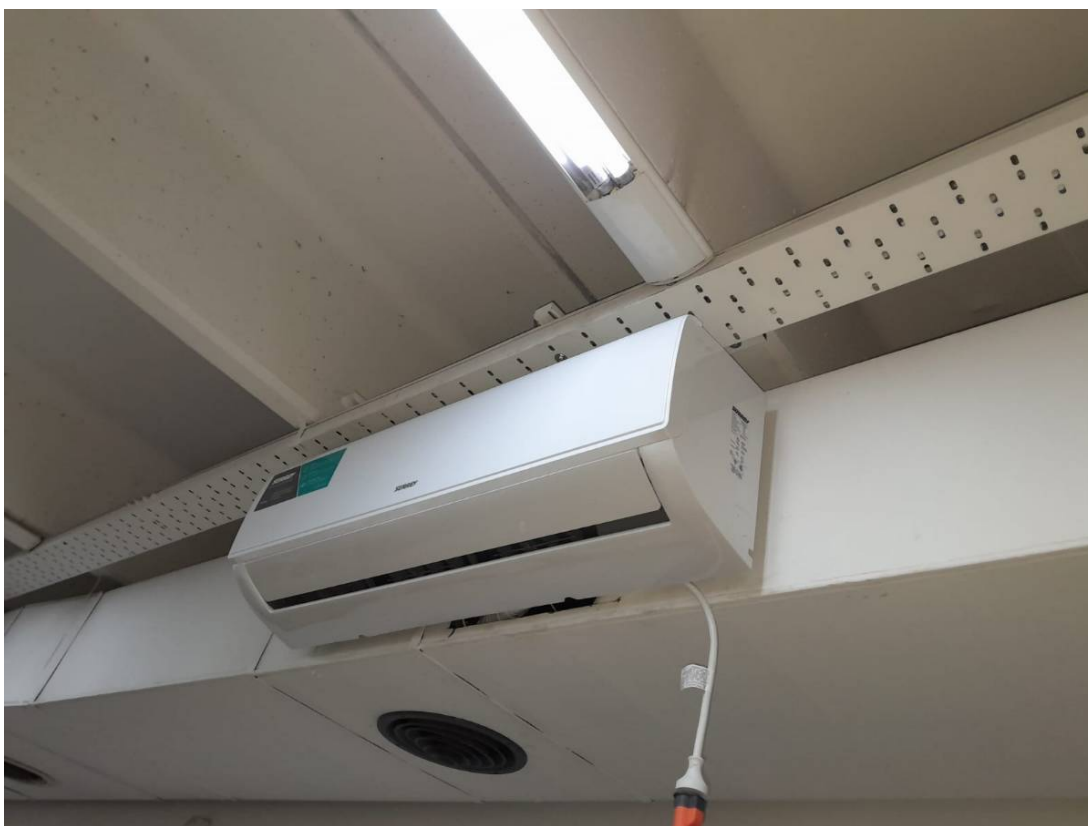
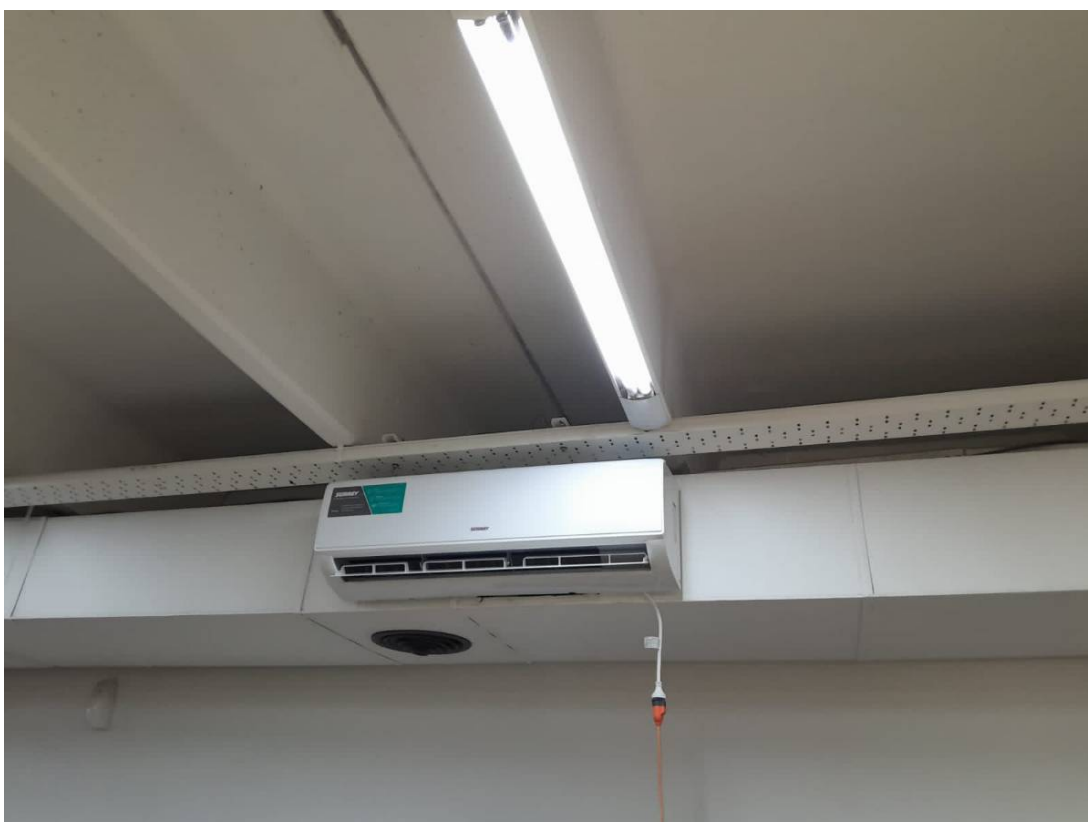
Se utilizaron 41 metros de kit de interconexión, 2 juegos de ménsula de 52, 4 metros de hierro y 23 metros de caño de desagüe. Los equipos quedan funcionando correctamente.
