## COMPROBANTE DE SERVICIO

| Marca | Modelo | Nº De Serie | Detalle del Equipo |
|---|---|---|---|
| midea | | 0 | |

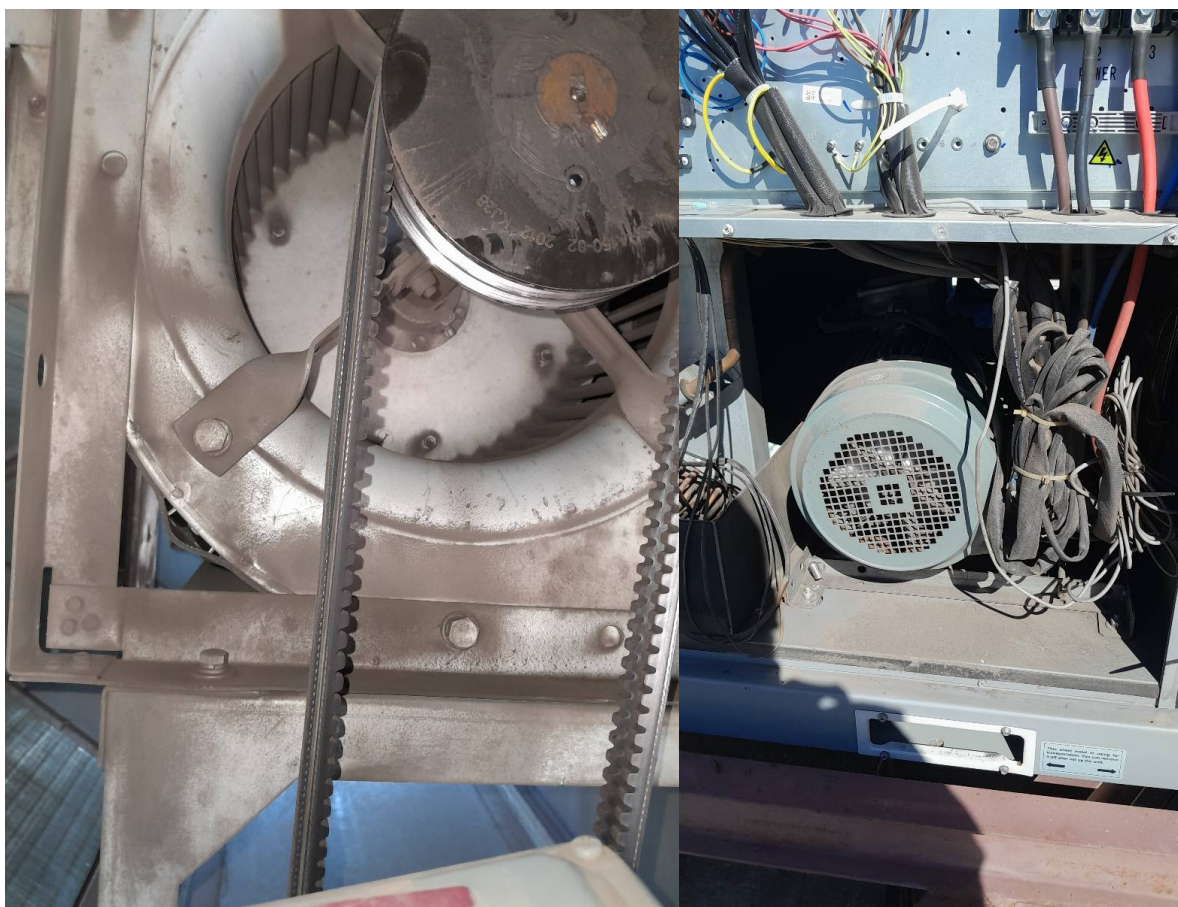
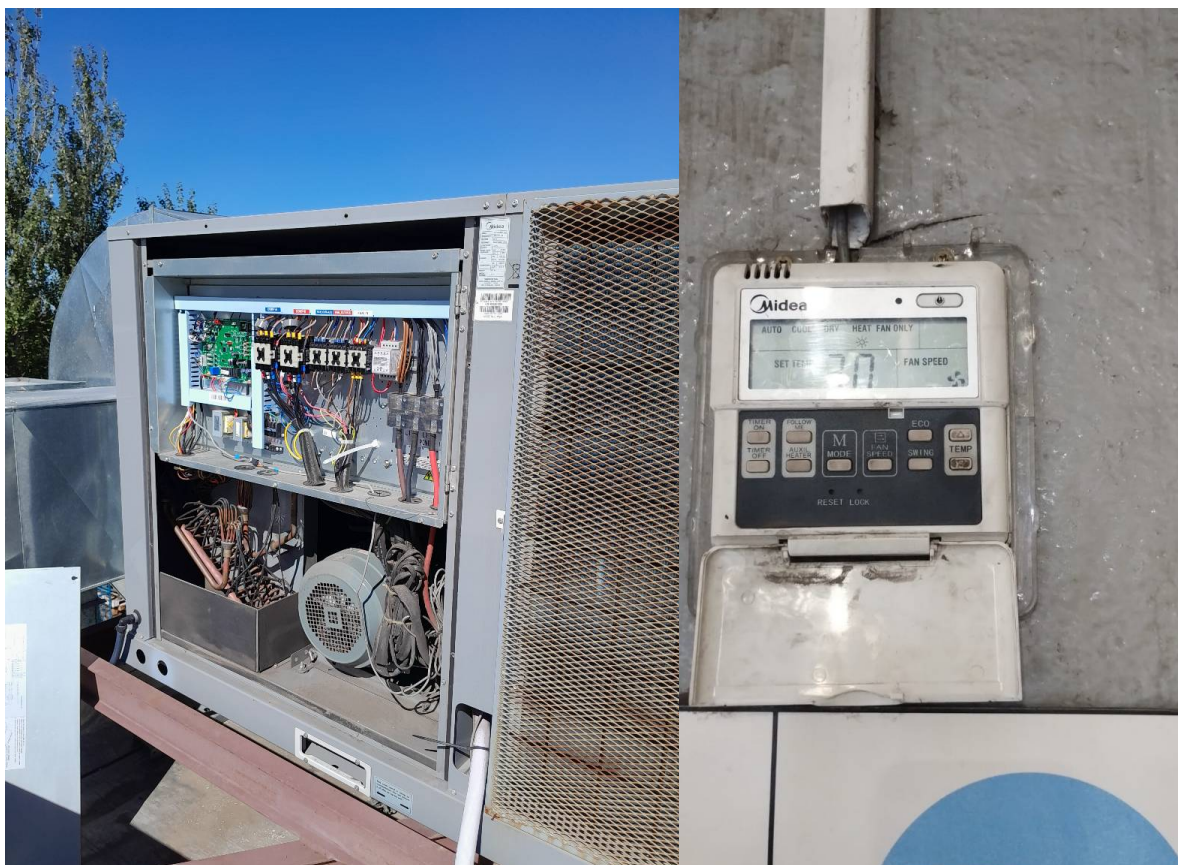
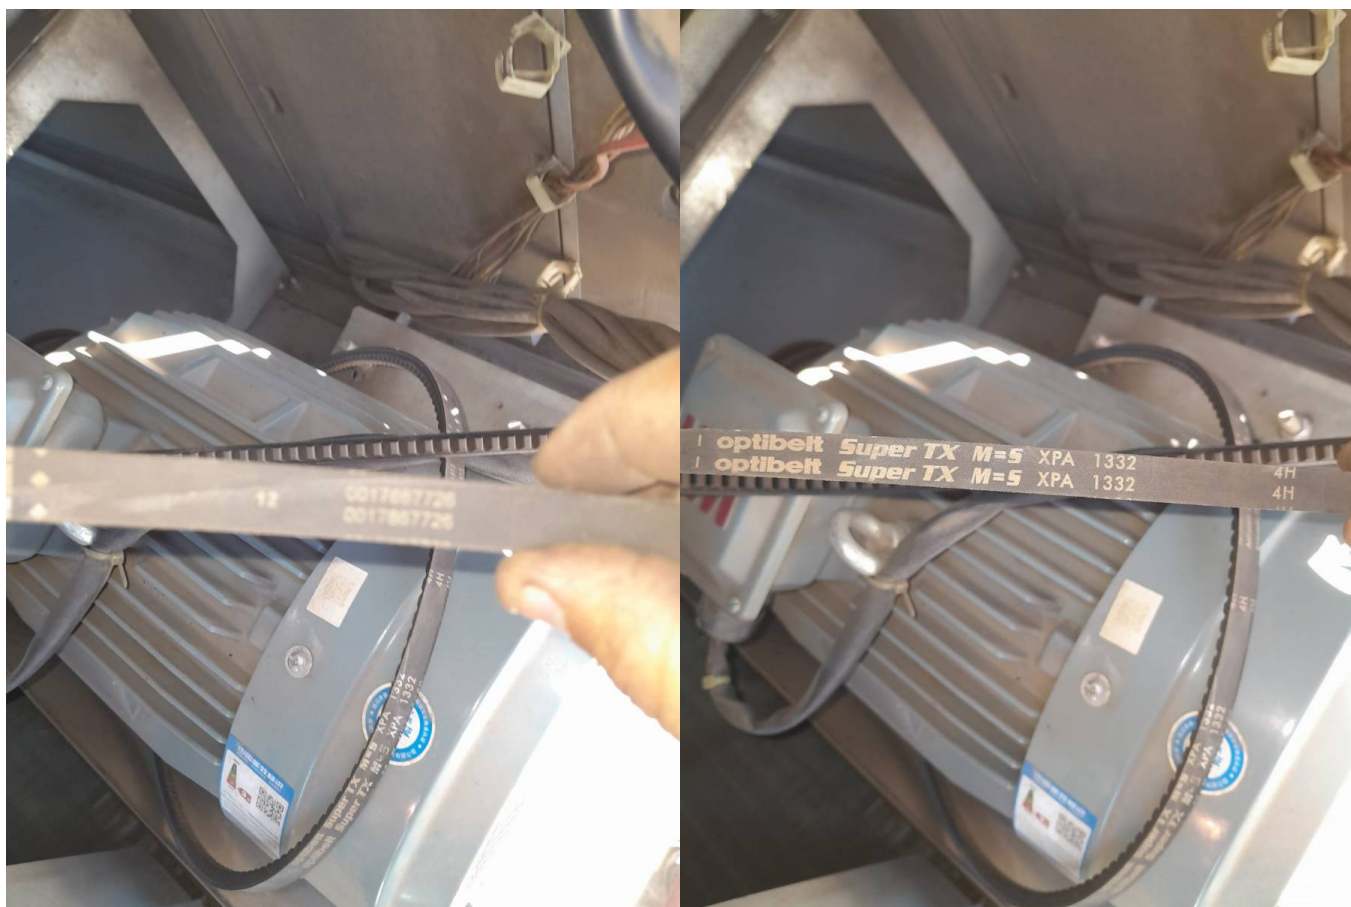
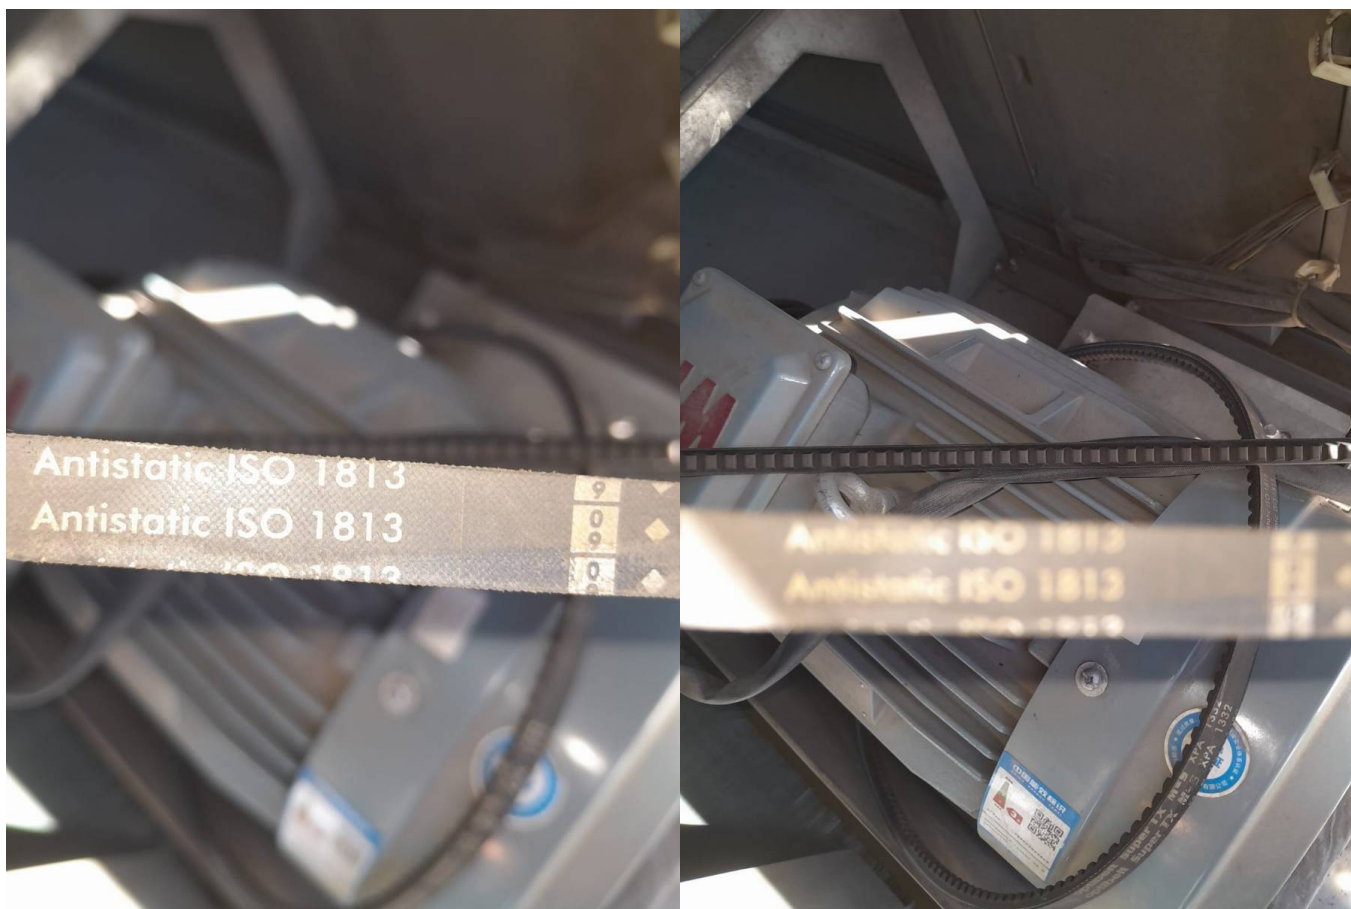
Se atiende reclamo de aire del taller con falla.  
Al llegar el equipo acusa falla e7  
Se toman las medidas correspondientes y se encontró falla en las correas de ventilación.  
Se regulan y lubrican poleas.  
Una de las mismas se encuentra estirada.  
Se lleva una polea como muestra para comprar las mismas y reemplazarlas.  
El repuesto demora aproximadamente 15 días hábiles en llegar. Ya fue pedido.  
El equipo queda funcionando correctamente.

En vista del estado de los equipos y la suciedad existente en los mismos, se recomienda realizar un service al equipo roof top.  
Una vez llegado el repuesto se procederá a cambiarlo.
