## COMPROBANTE DE SERVICIO

## DETALLE DEL EQUIPO

| Detalle | Codigo | Cantidad | Precio | SubTotal | Causa Falla |
|---|---|---|---|---|---|
| SERVICE MANTENIMIENTO A.A | A/A 7 | 1 | 69000 | 69000.00 | |

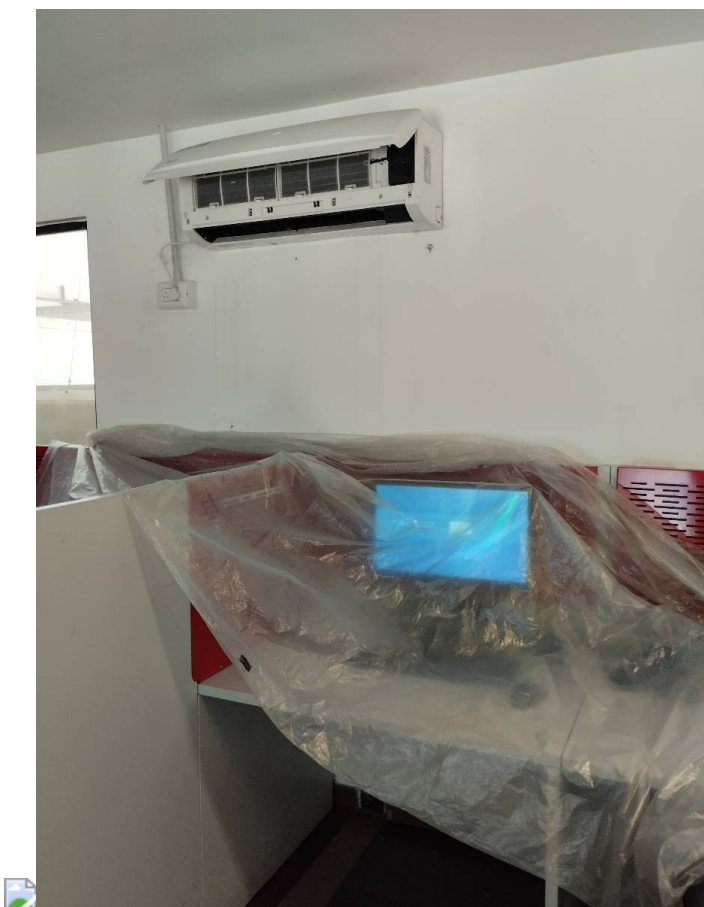
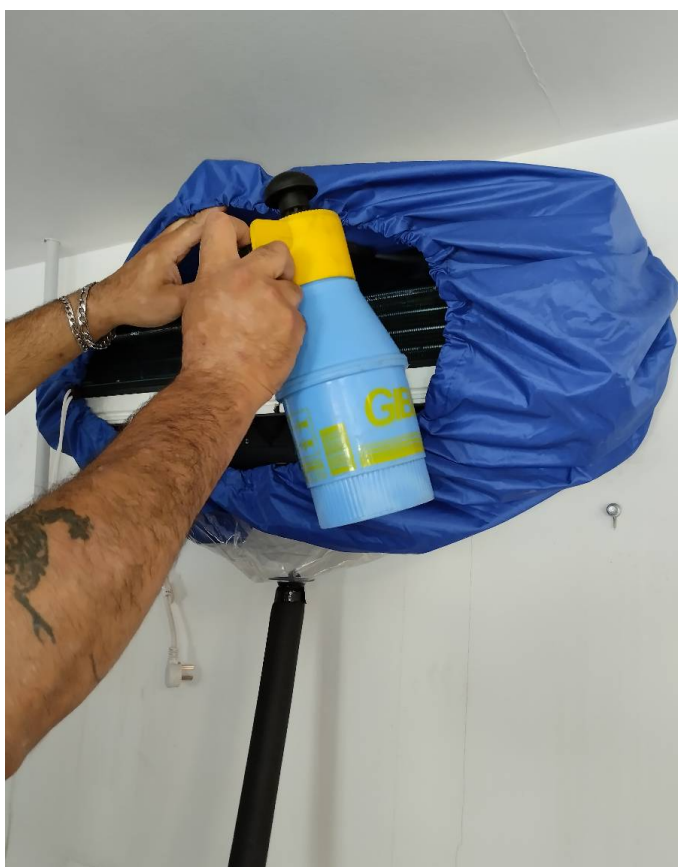
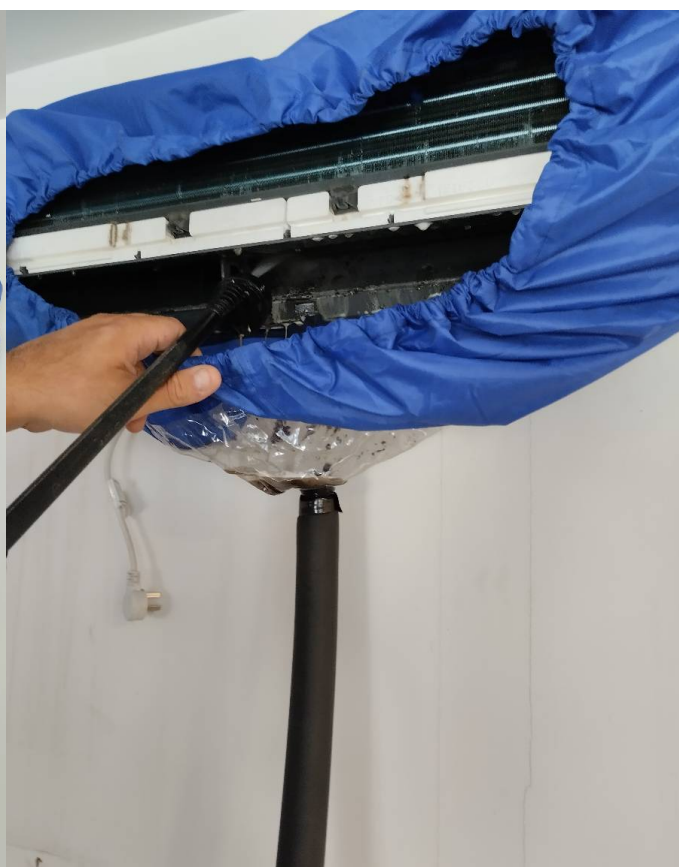
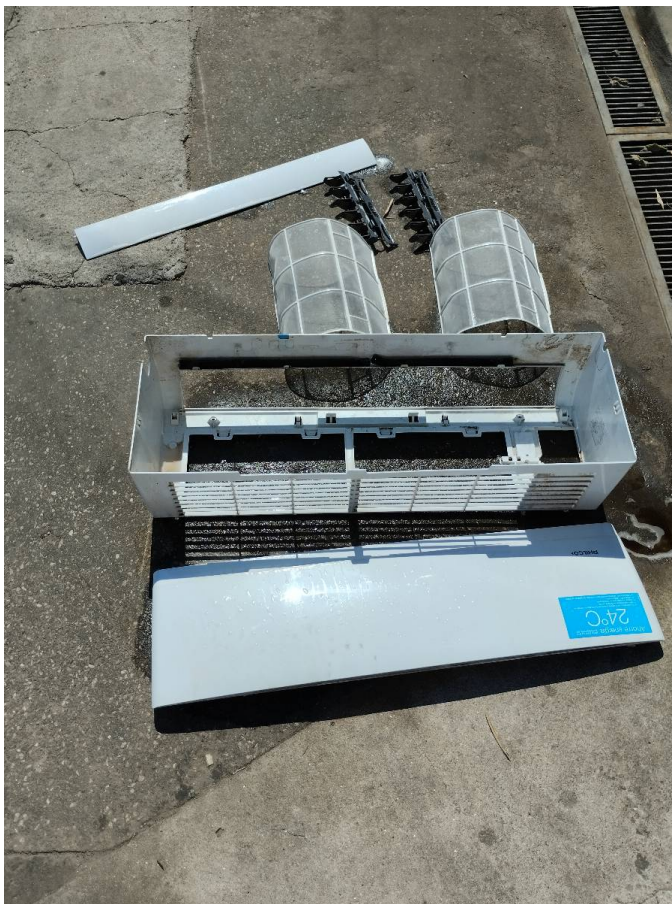
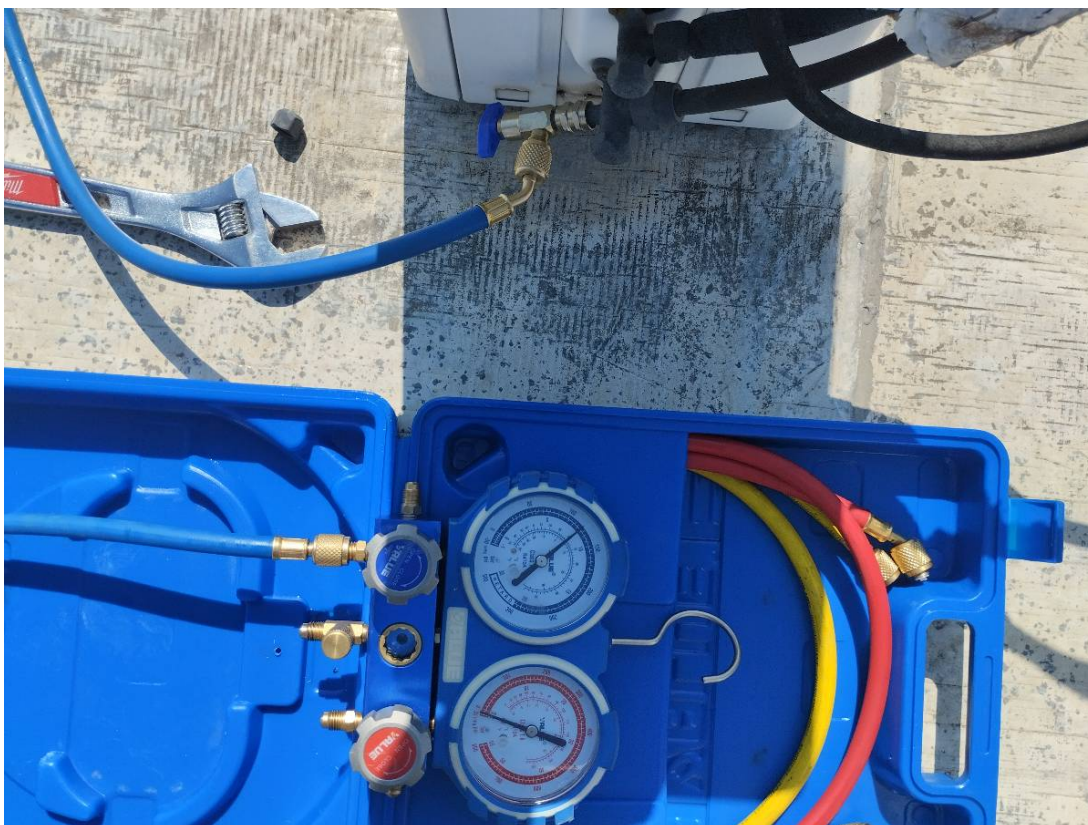
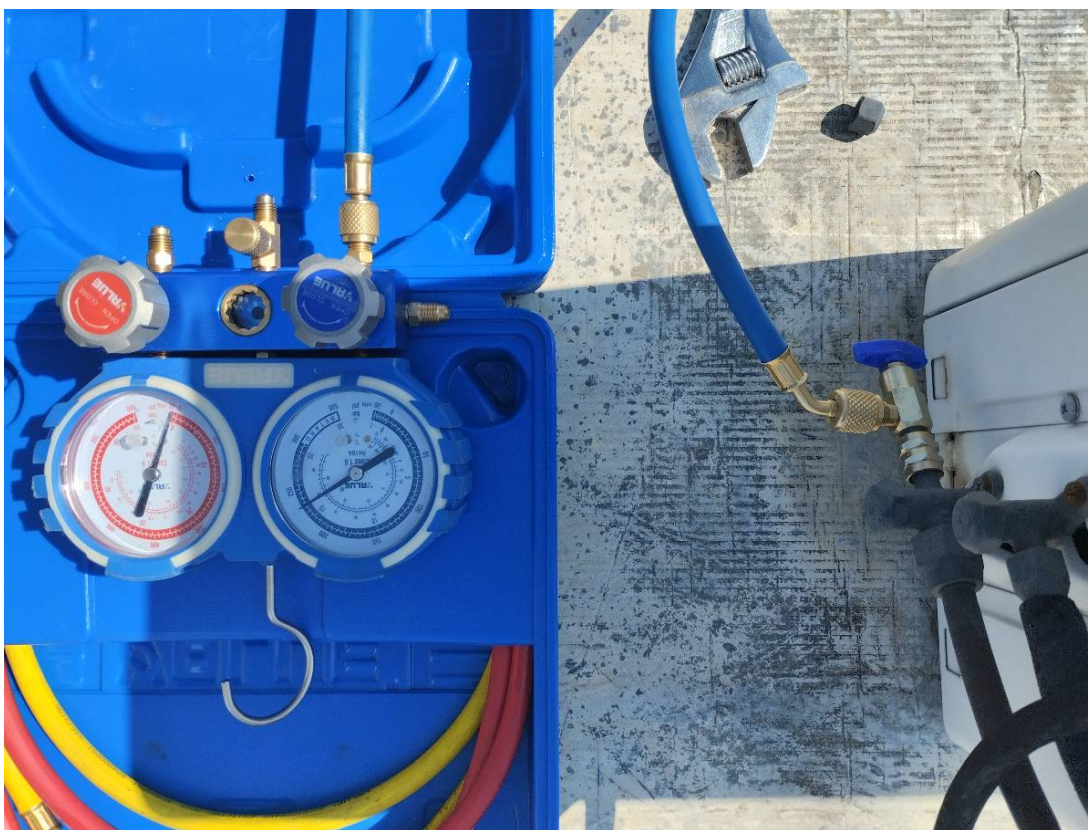
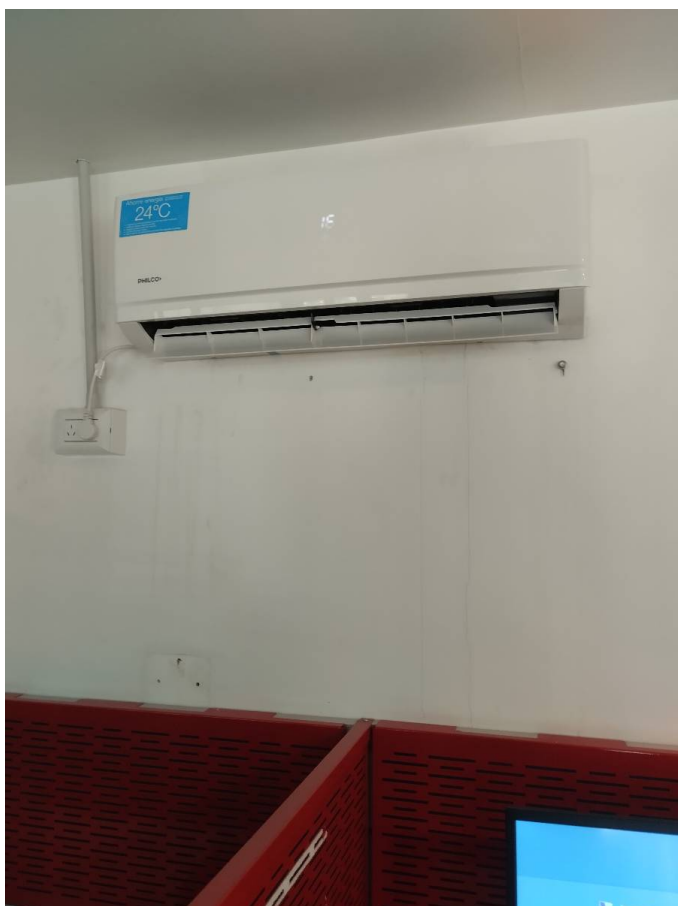
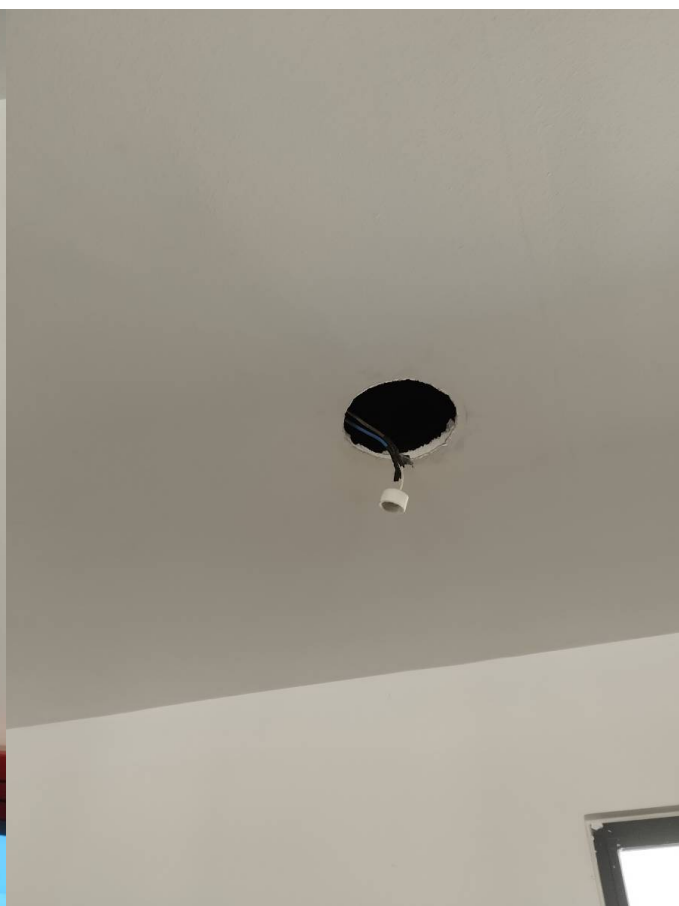
Se realiza la sanitización a la unidad interior y se mide la presión de la cañería, todo funciona correctamente.

Se nota claramente que el equipo no cubre la superficie en la que está ubicado.  
Las superficie es de 24mtr2 con grandes ventanales y el techo no tiene aislación, solo está el durlock, esto provoca que ingrese el calor del techo exterior.
