COMPROBANTE DE SERVICIO

| Detalle | Codigo | Cantidad | Precio | SubTotal | Causa Falla |
|---|---|---|---|---|---|
| SERVICE DE MANTENIMIENTO PISO/TECHO | A/A 26 | 1 | 0 | 0.00 | |

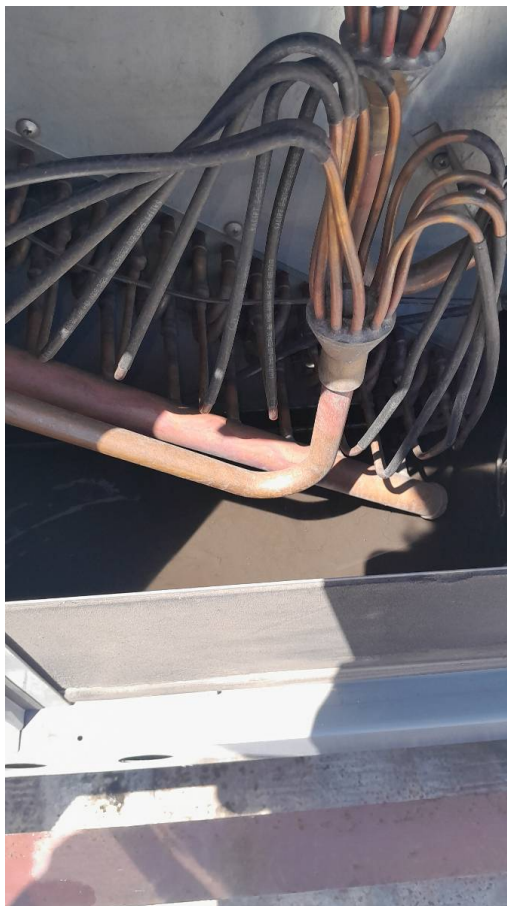
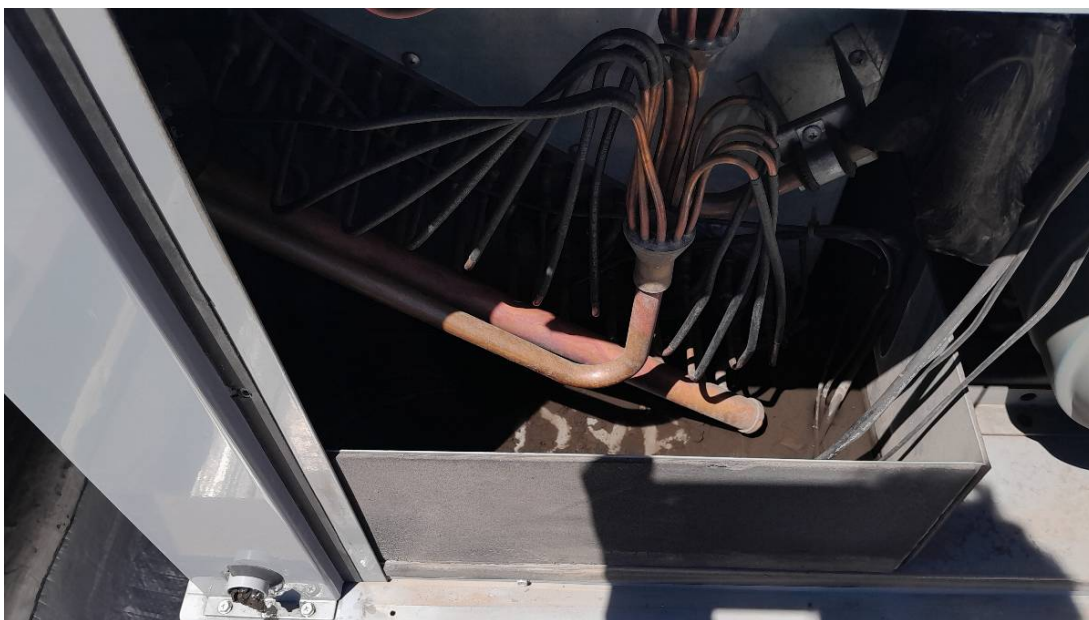
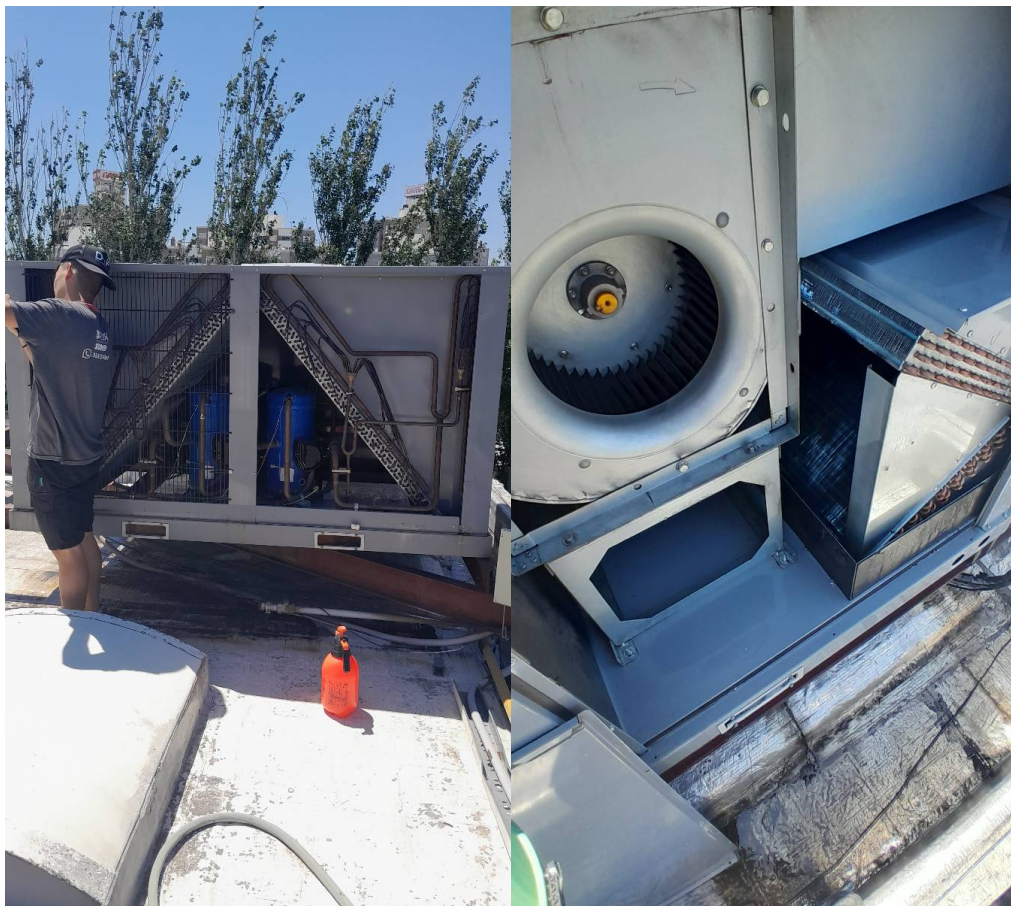
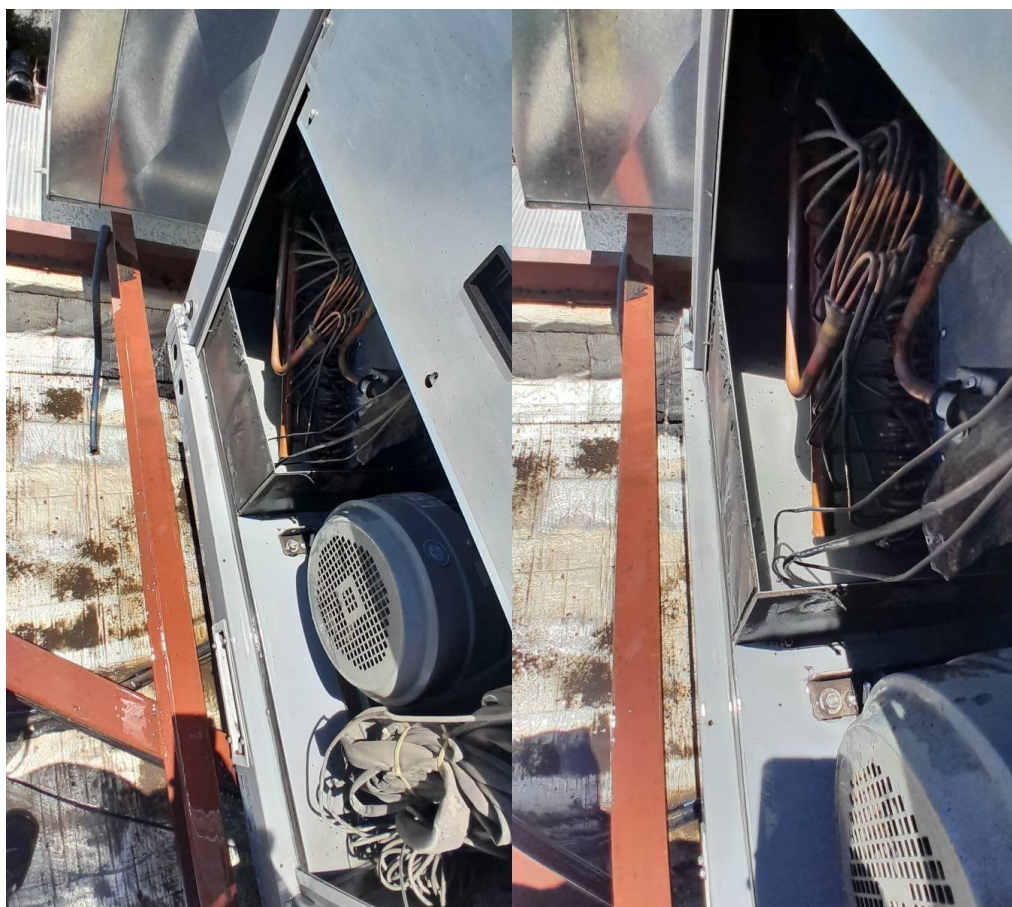
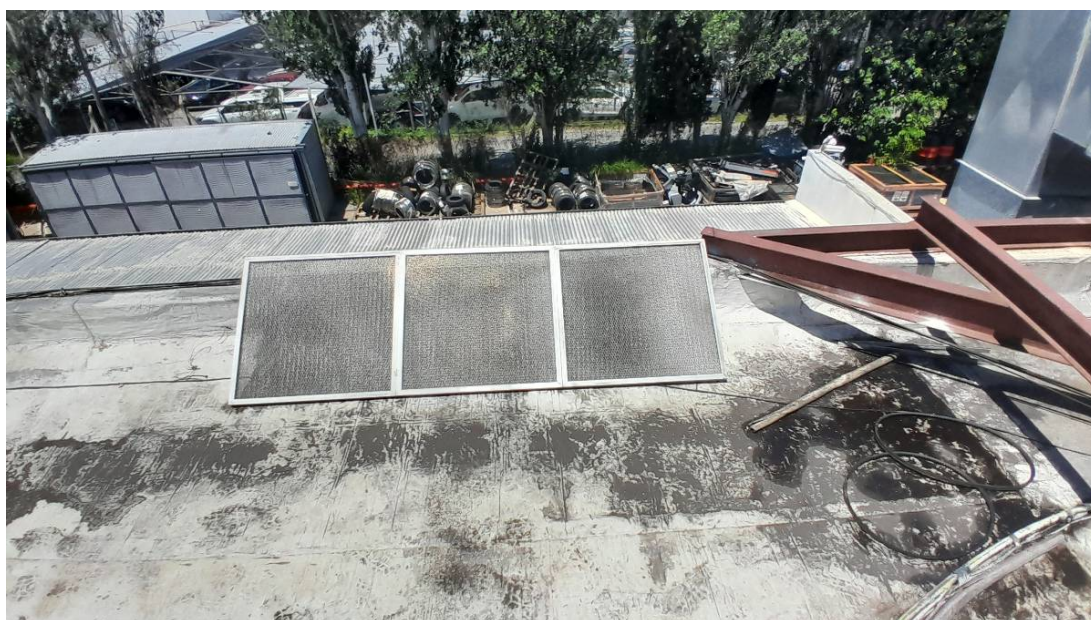
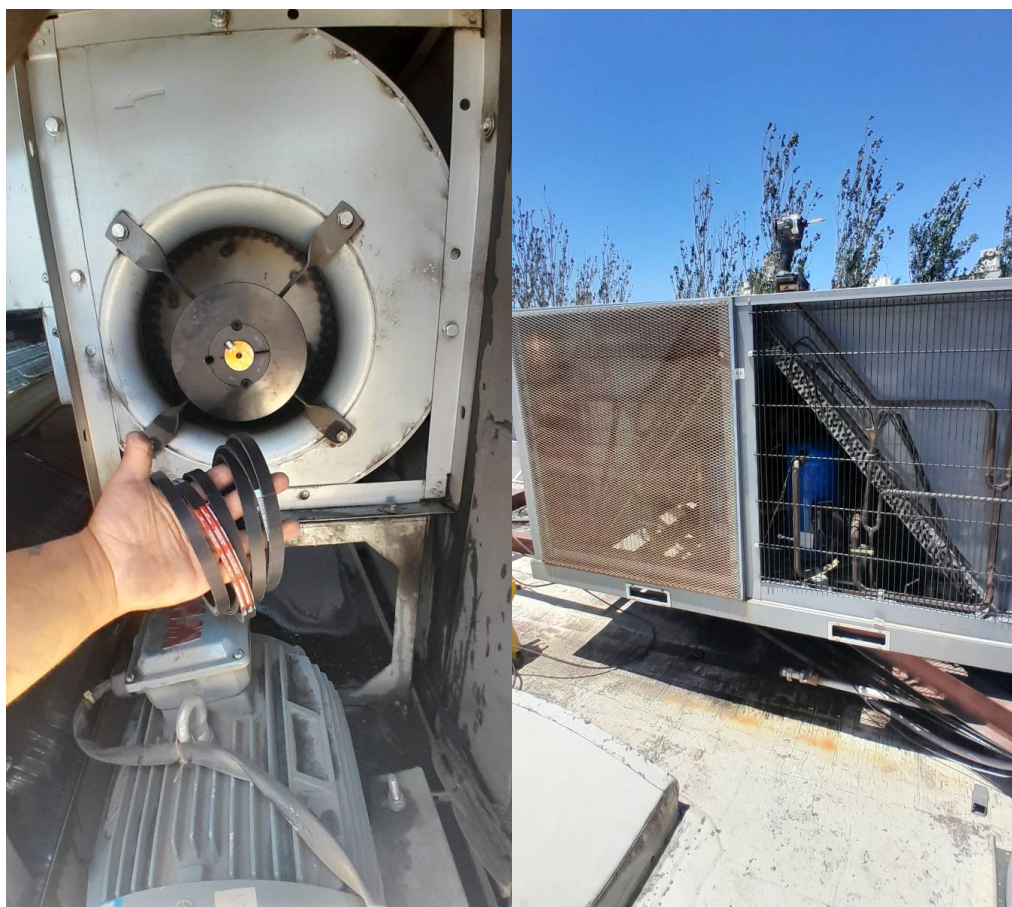
Se realiza service completo a aire acondicionado central roof-top de taller .  
Se realiza cambio de correa, hidrolado completo, limpieza de bandeja.  
se deja funcionando correctamente
