## COMPROBANTE DE SERVICIO

| Detalle | Udm | Cantidad | Precio | SubTotal | Causa Falla |
|---|---|---|---|---|---|
| SERVICE MANTENIMIENTO A.A | CANTIDAD | 1 | 0 | 0.00 | |

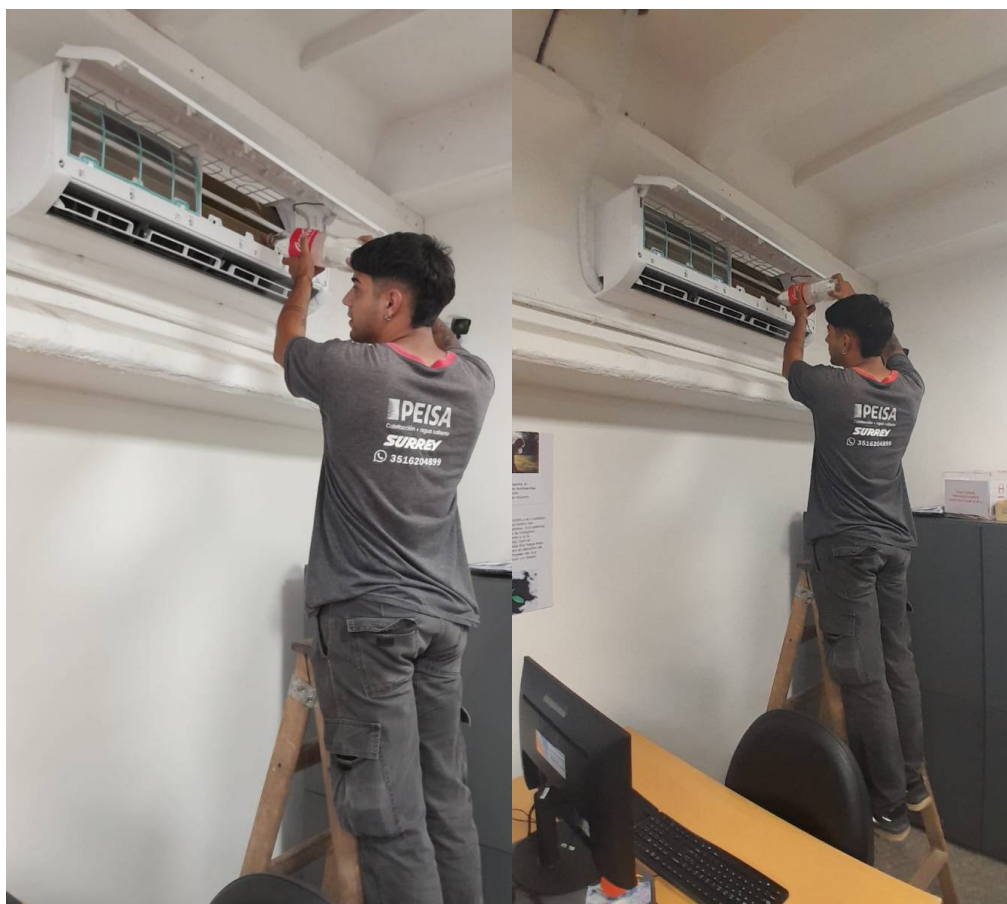
Se atiende reclamo de equipo de administración planta alta perdiendo agua. El mismo tenía una obstrucción en la manguera de desagüe, se procede a sondear el mismo para desteabarlo, se prueba nuevamente y el equipo queda drenando correctamente.

se atiende reclamo por equipo de sala de citas (calle center) que tira olor. Se revisa el mismo y no se encuentra nada que pueda ocasionar esto, ni hongo ni suciedad ni suciedad que pueda causar esto, de todas formas en el momento que se reviso el equipo no tira olor, de hecho este equipo se reviso en varias oportunidades, de igual manera se rocía serpentina con lisoform.

de persistir el problema se deberá desmontar unidad para desarmar y lavar más profundamente.
