## COMPROBANTE DE SERVICIO

| Detalle | Udm | Cantidad | Precio | SubTotal | Causa Falla |
|---|---|---|---|---|---|
| SERVICE MANTENIMIENTO A.A | CANTIDAD | 1 | 0 | 0.00 | |

## SURREY / PEISA

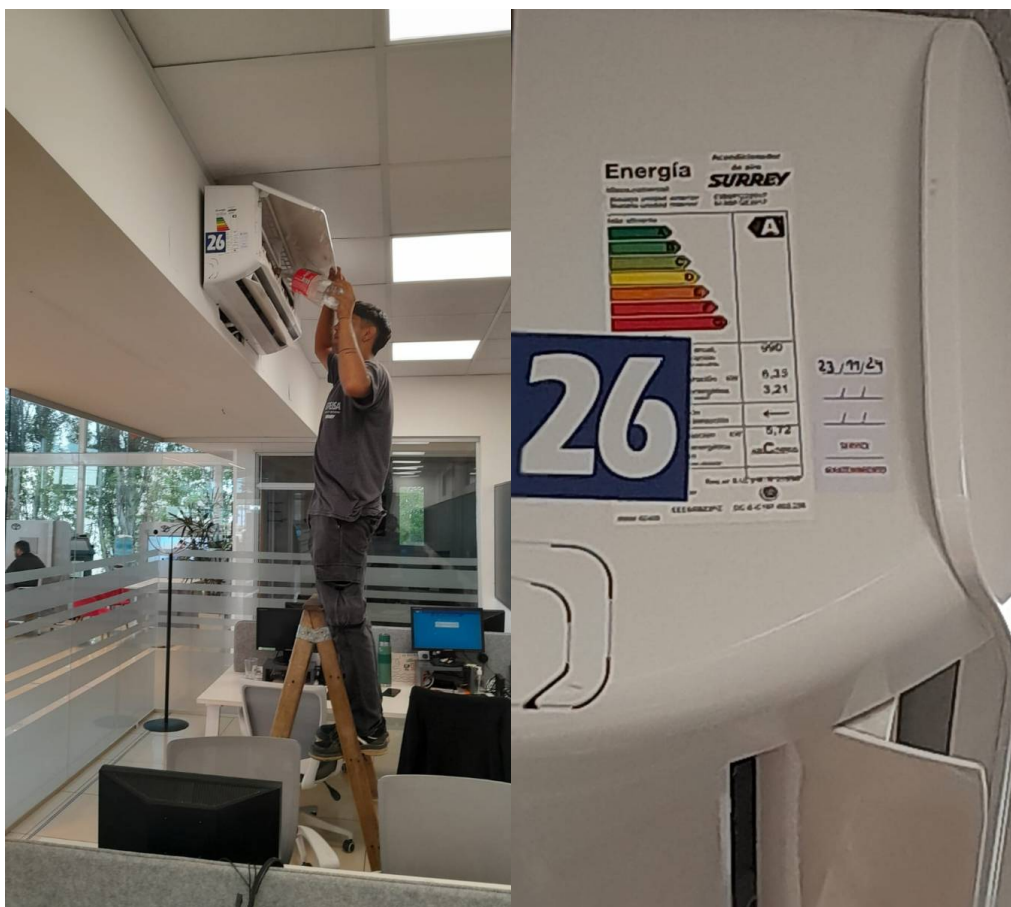
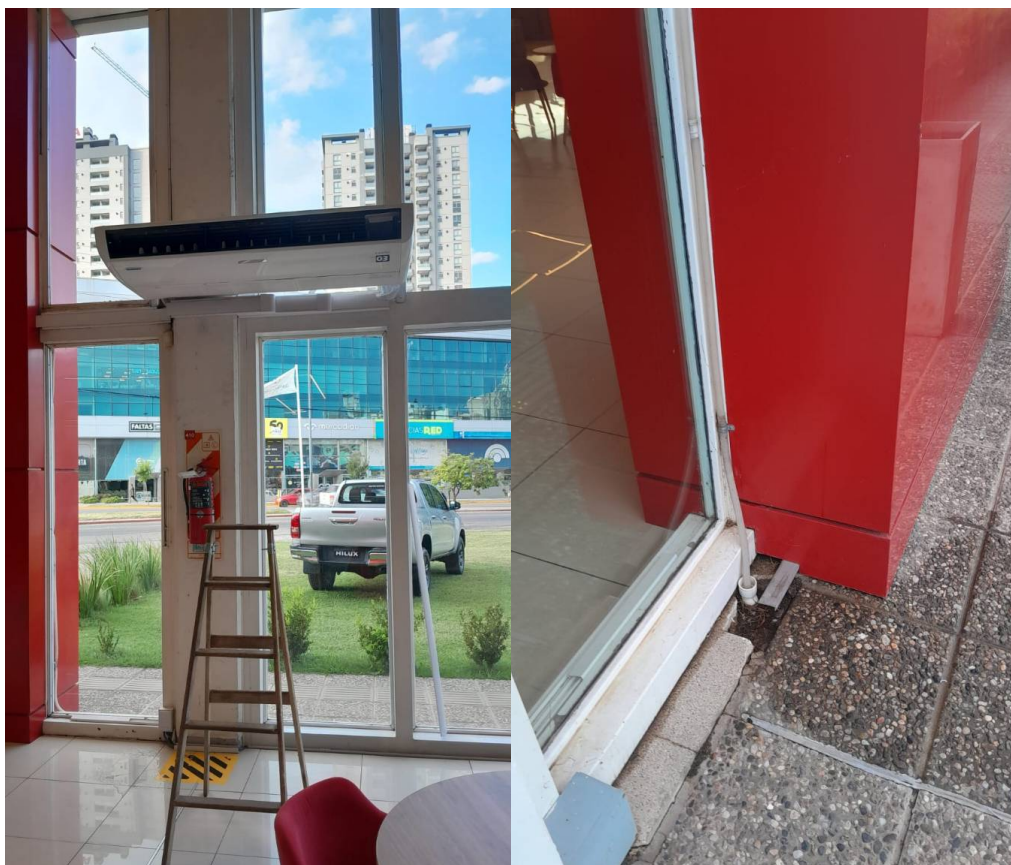
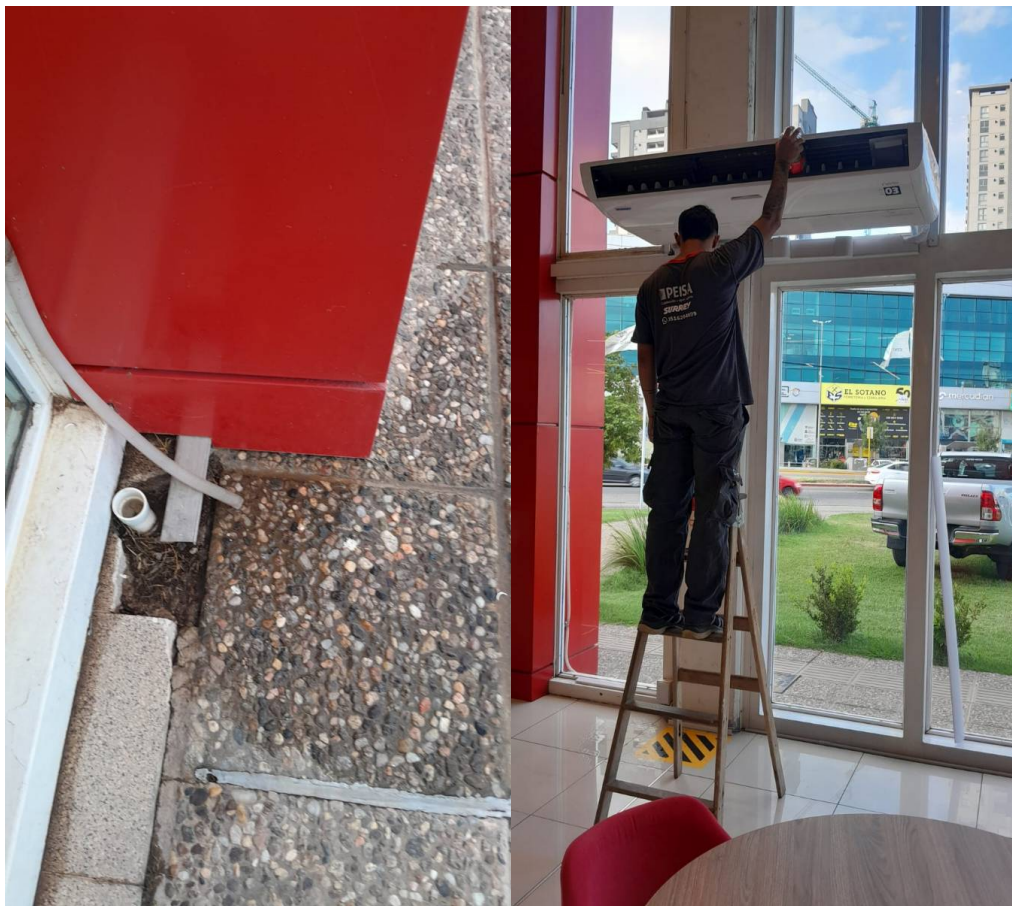
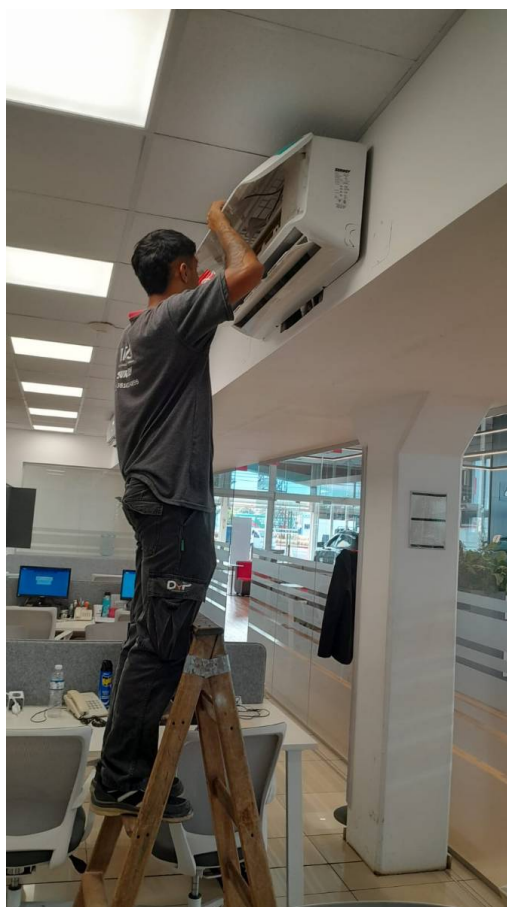
Se atiende reclamo de equipo piso techo sala de venta perdiendo agua. El mismo tenia un tapón de mugre parcial en la manguera de desagüe, se procede a sondear el mismo y queda drenando correctamente.

se atiende reclamo de equipo aire acondicionado n26 perdiendo agua. El mismo tenia una bomba de desagüe originalmente, la misma tenia filtro sucio no dejándola funcionar correctamente, en vista de que el desagüe de ese aire da a un tacho de 200 lts la bomba se anula y el equipo desagüa directamente al mismo. El equipo queda funcionando correctamente.
