## COMPROBANTE DE SERVICIO

**SURREY / PEISA**

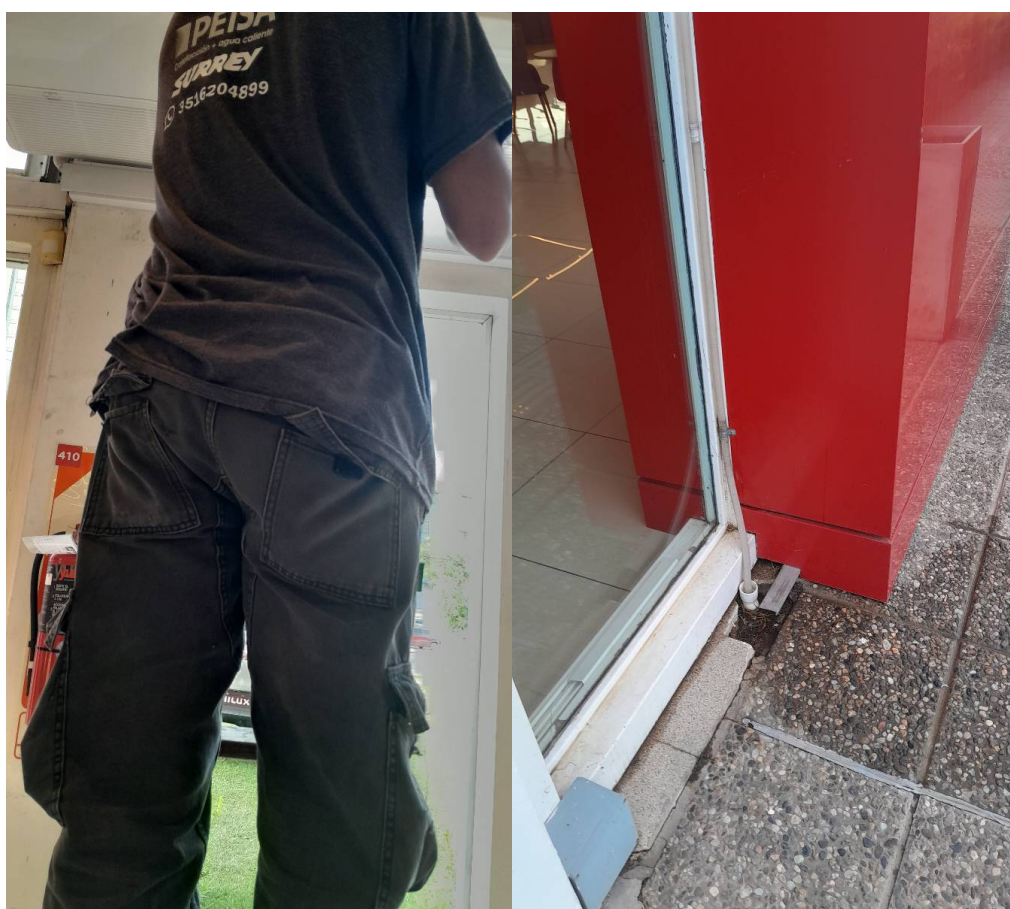
Se atiende reclamo de aire acondicionado con pérdidas de agua.

Se encontró una fisura en la manguera de desagüe, se procedió a solucionar y probar el mismo .

Queda funcionando correctamente
