## COMPROBANTE DE SERVICIO

**SURREY / PEISA**

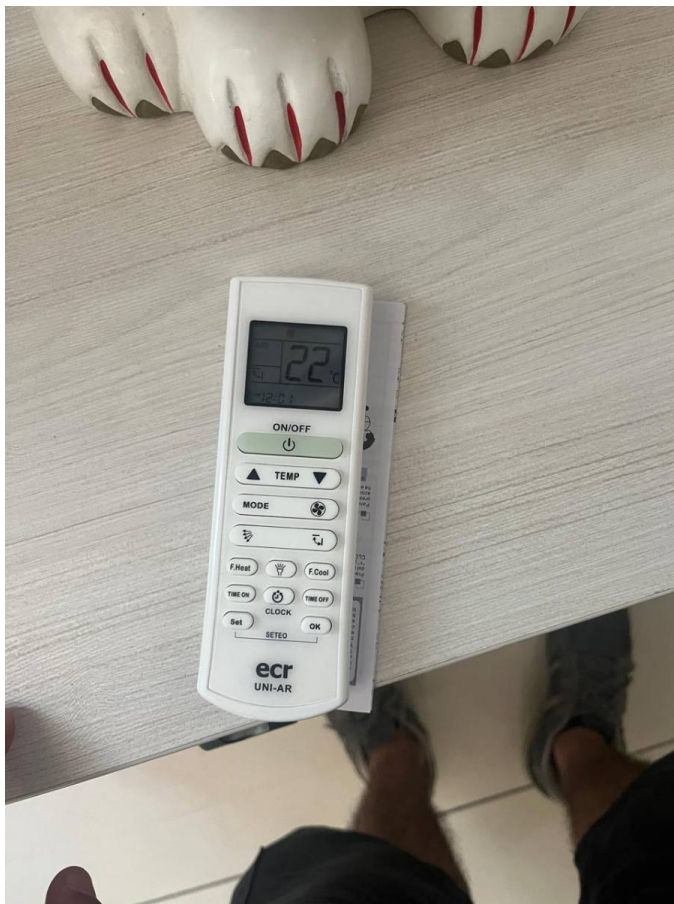
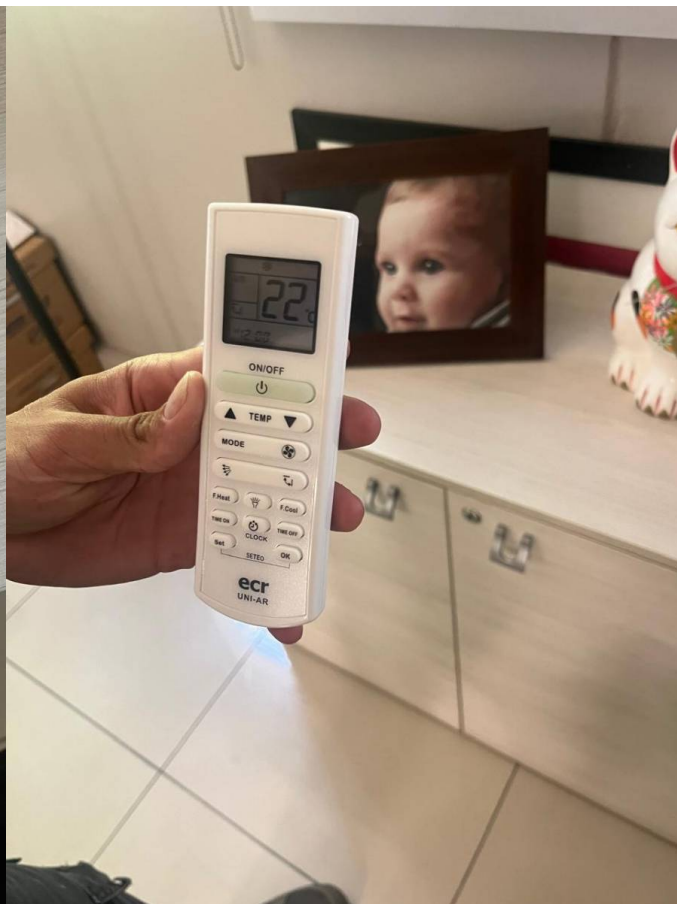
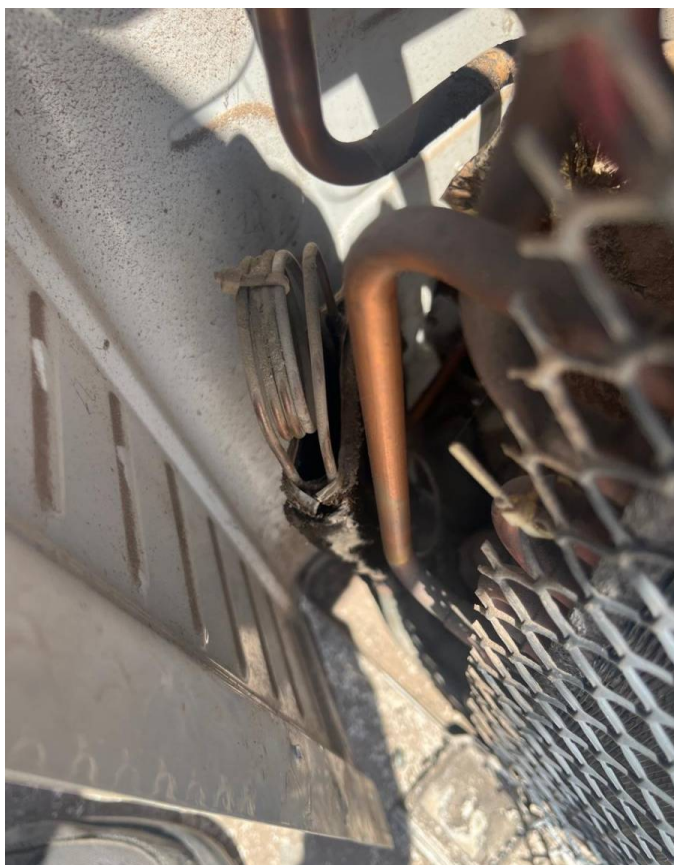
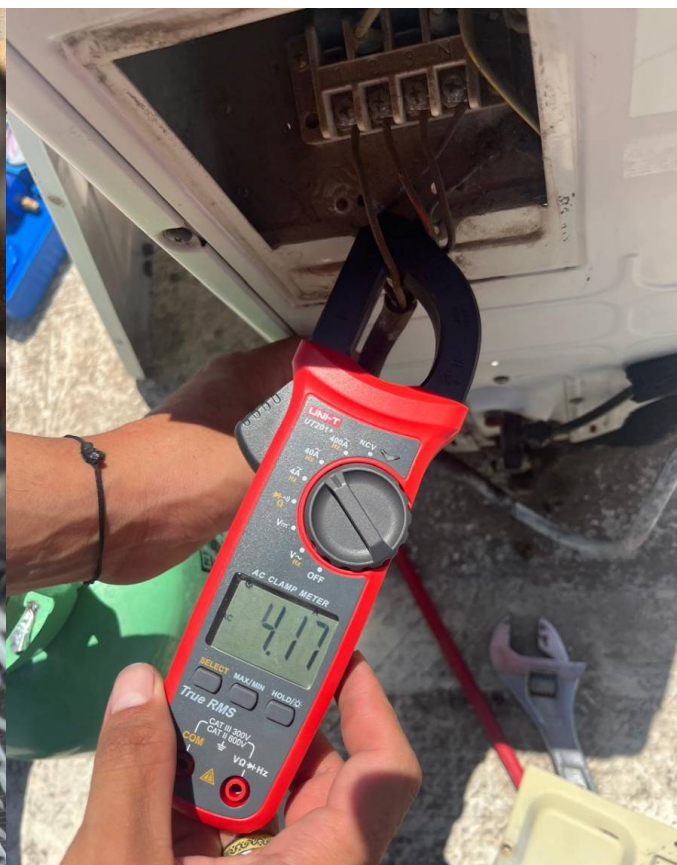
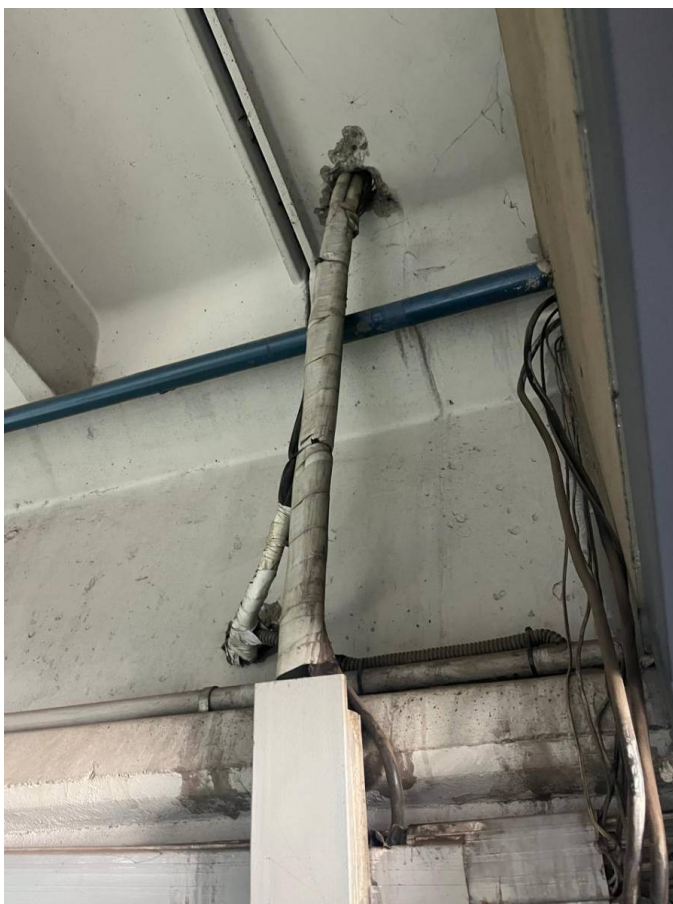
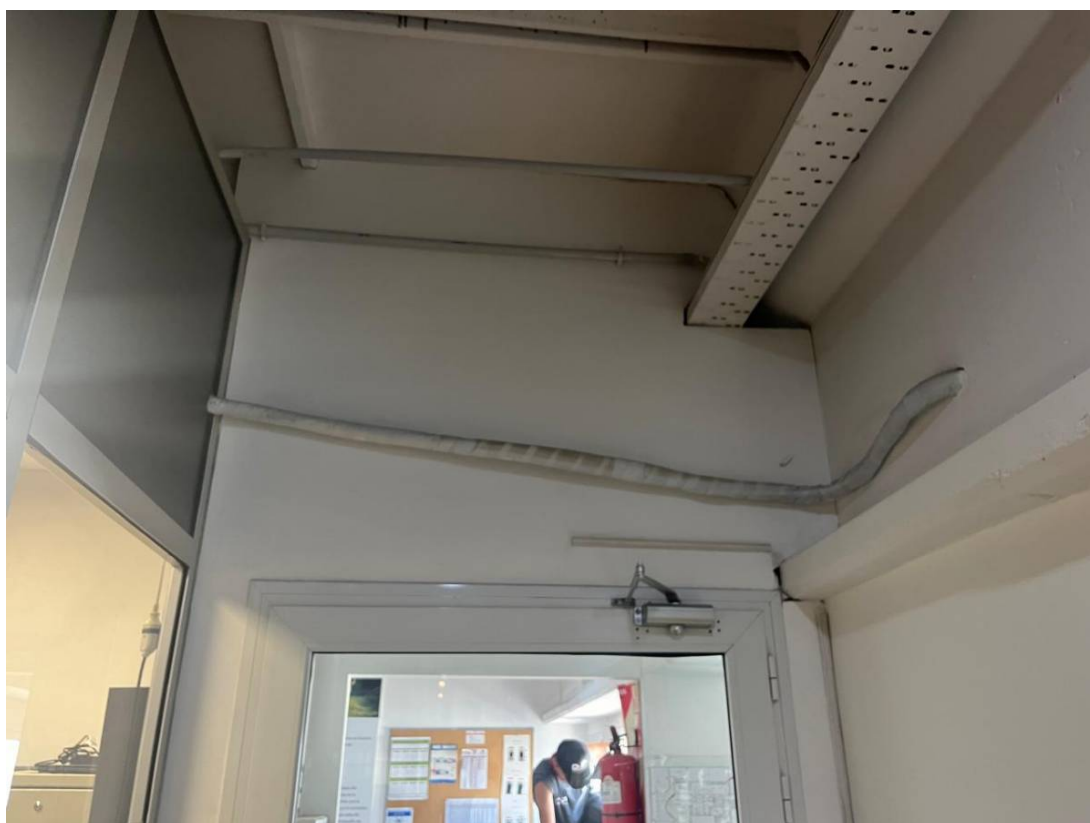
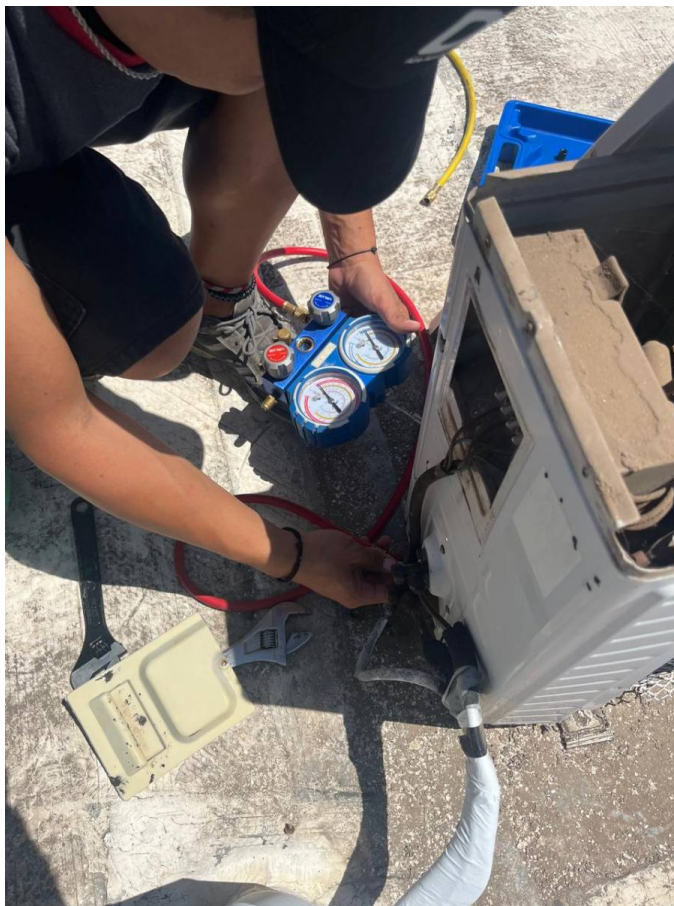
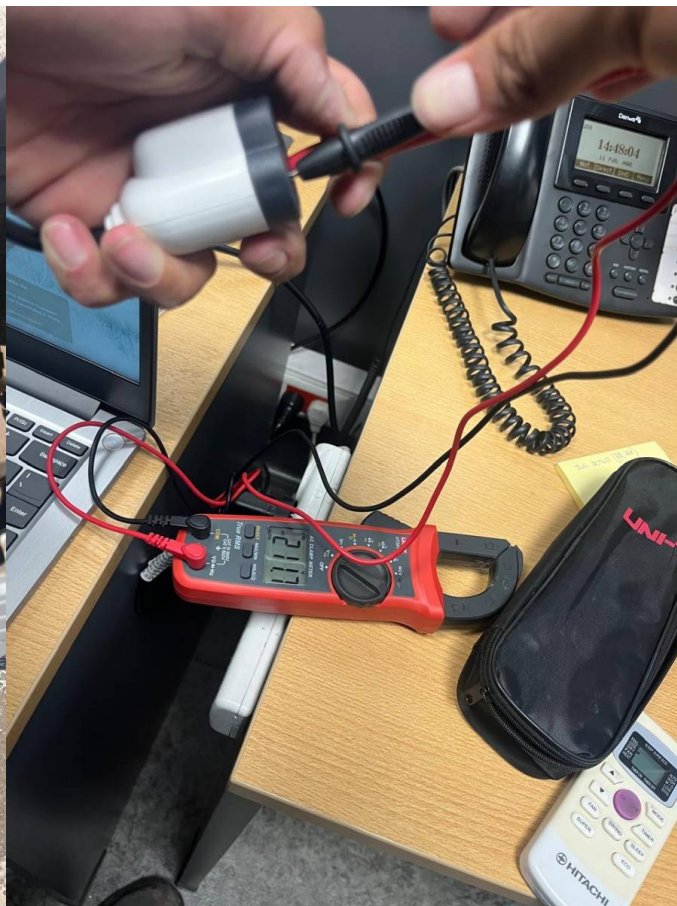
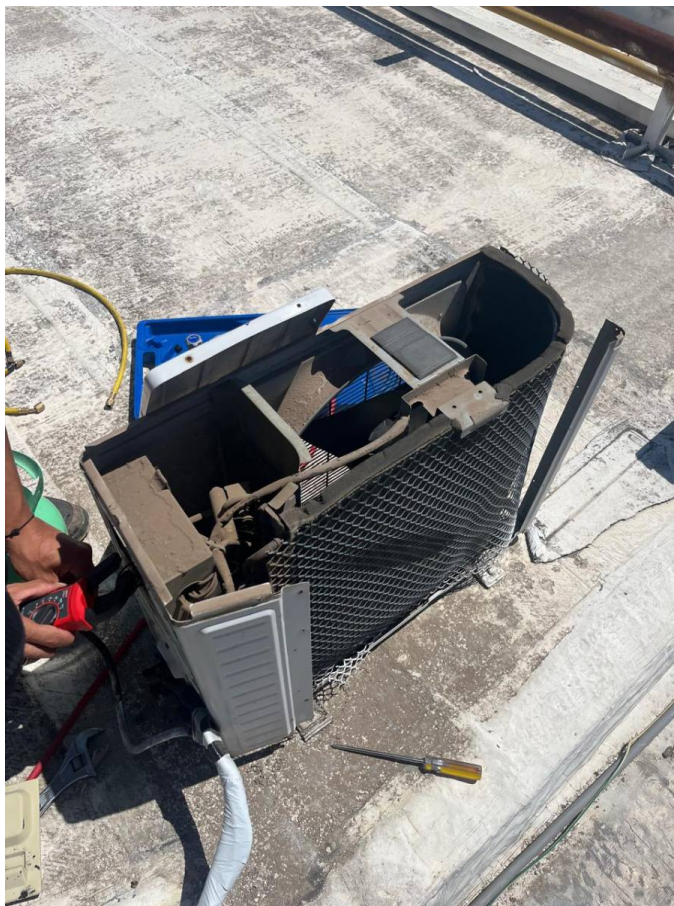
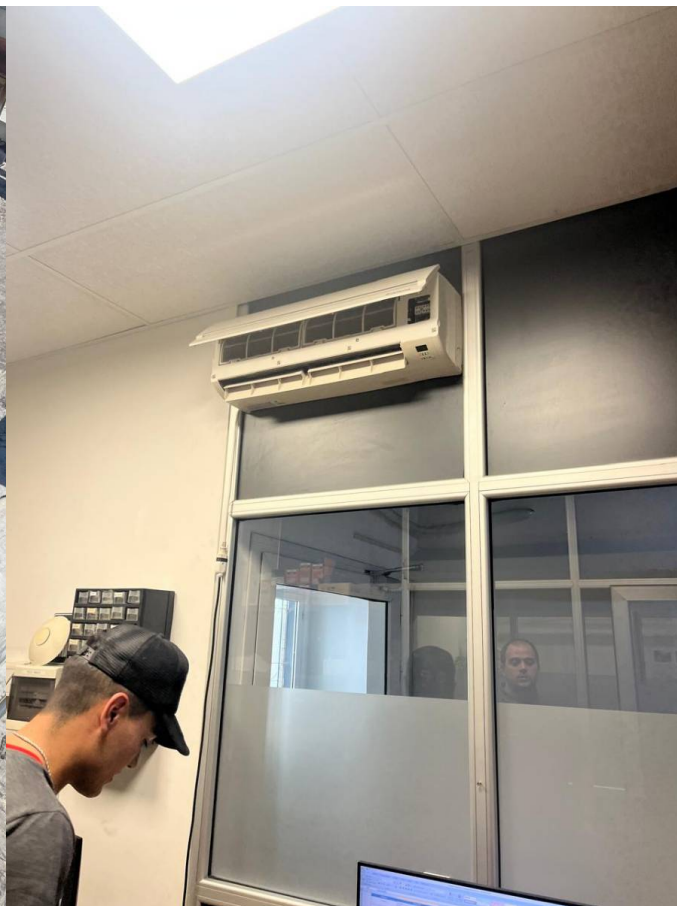
Se controla otro equipo y nos encontramos que el equipo tiene mal rendimiento en el compresor.

No está enfriando pese a tener la cantidad de gas refrigerante correcta.

Sus medidas de consumo están bien.

La parte eléctrica está bien.

Se tiene que pasar a Berrondo presupuesto para colocar equipo nuevo, con 6 metros de cañería para un 2300, un equipo de 2300 frigorías y mensulas caballetes.
