## COMPROBANTE DE SERVICIO

Trabajo Realizado

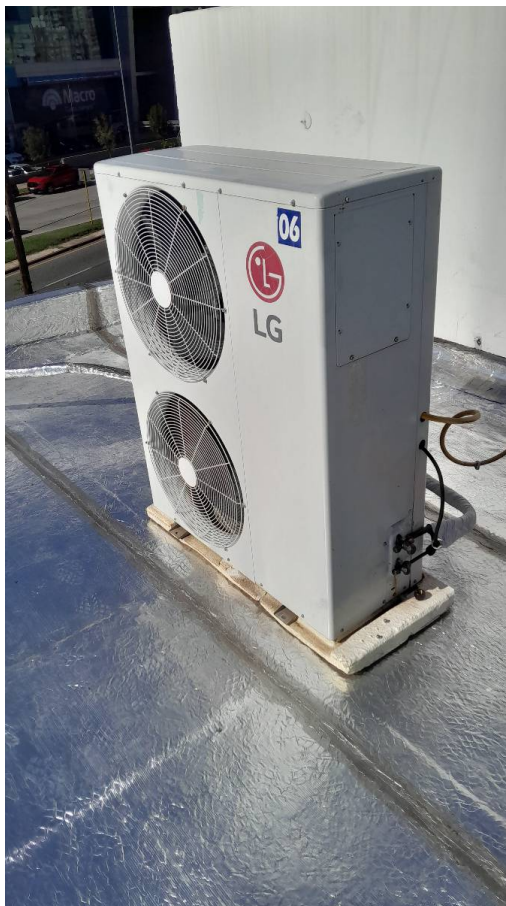
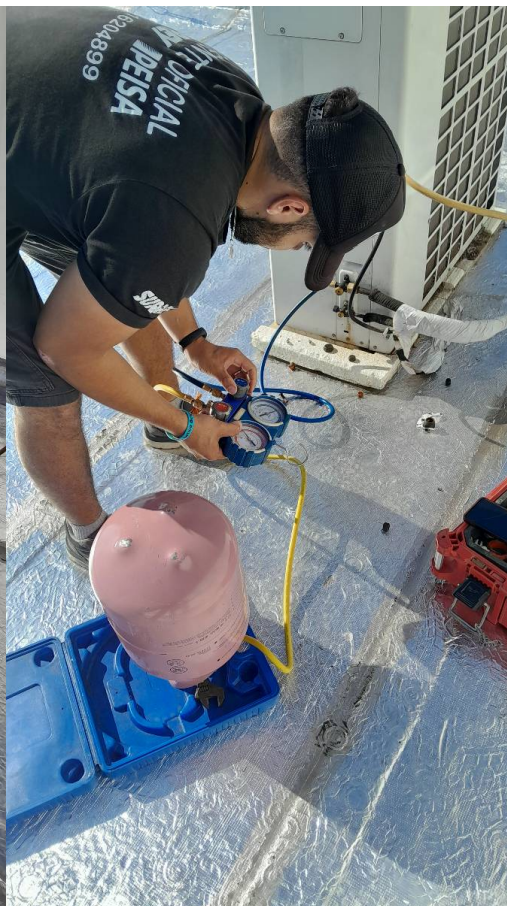
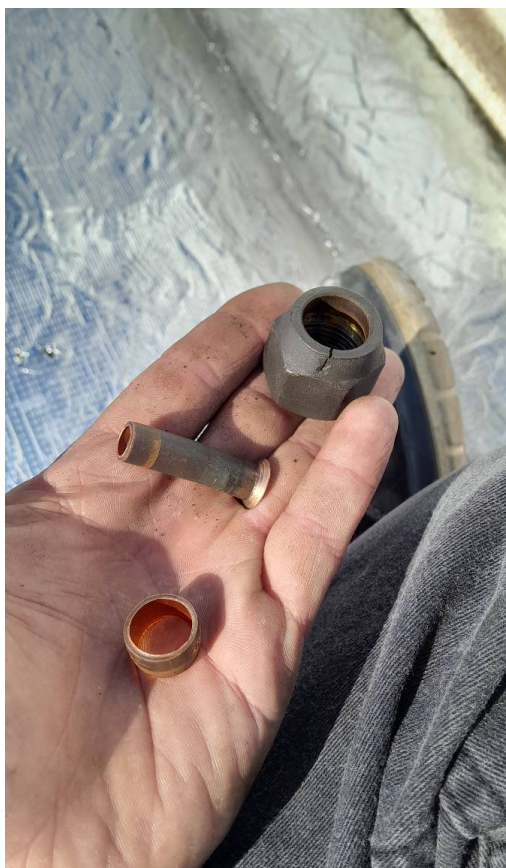
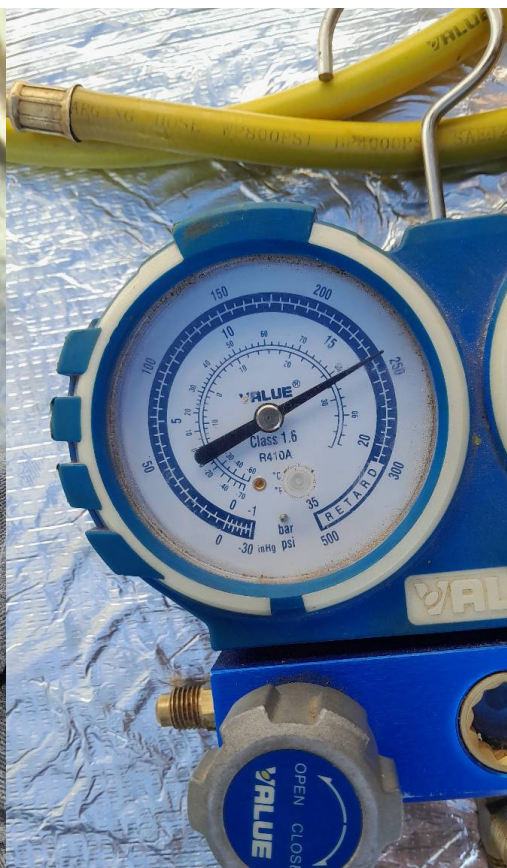
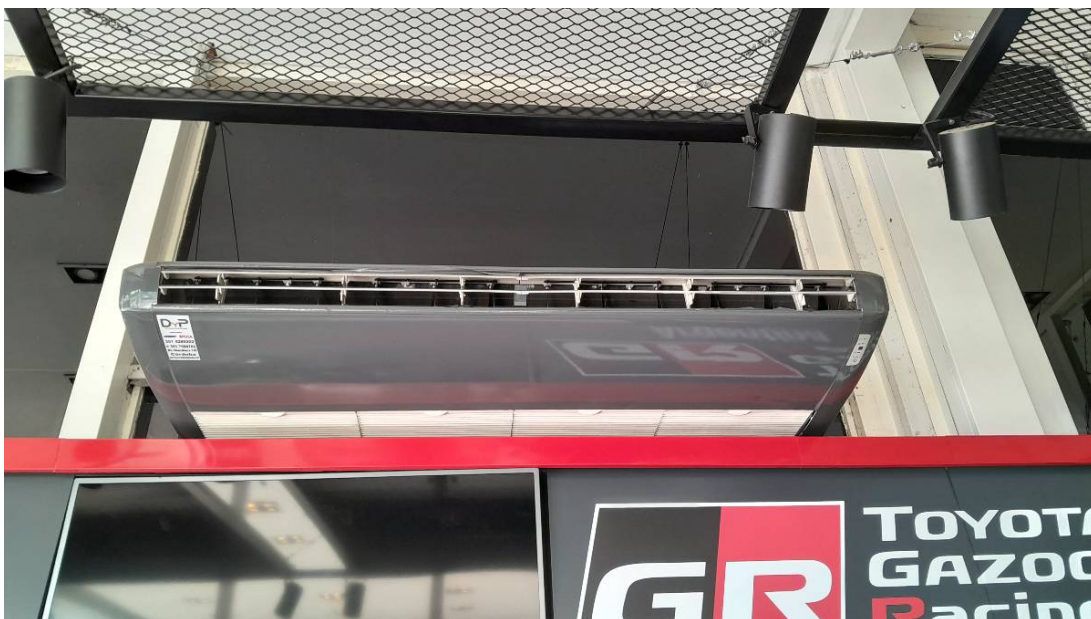
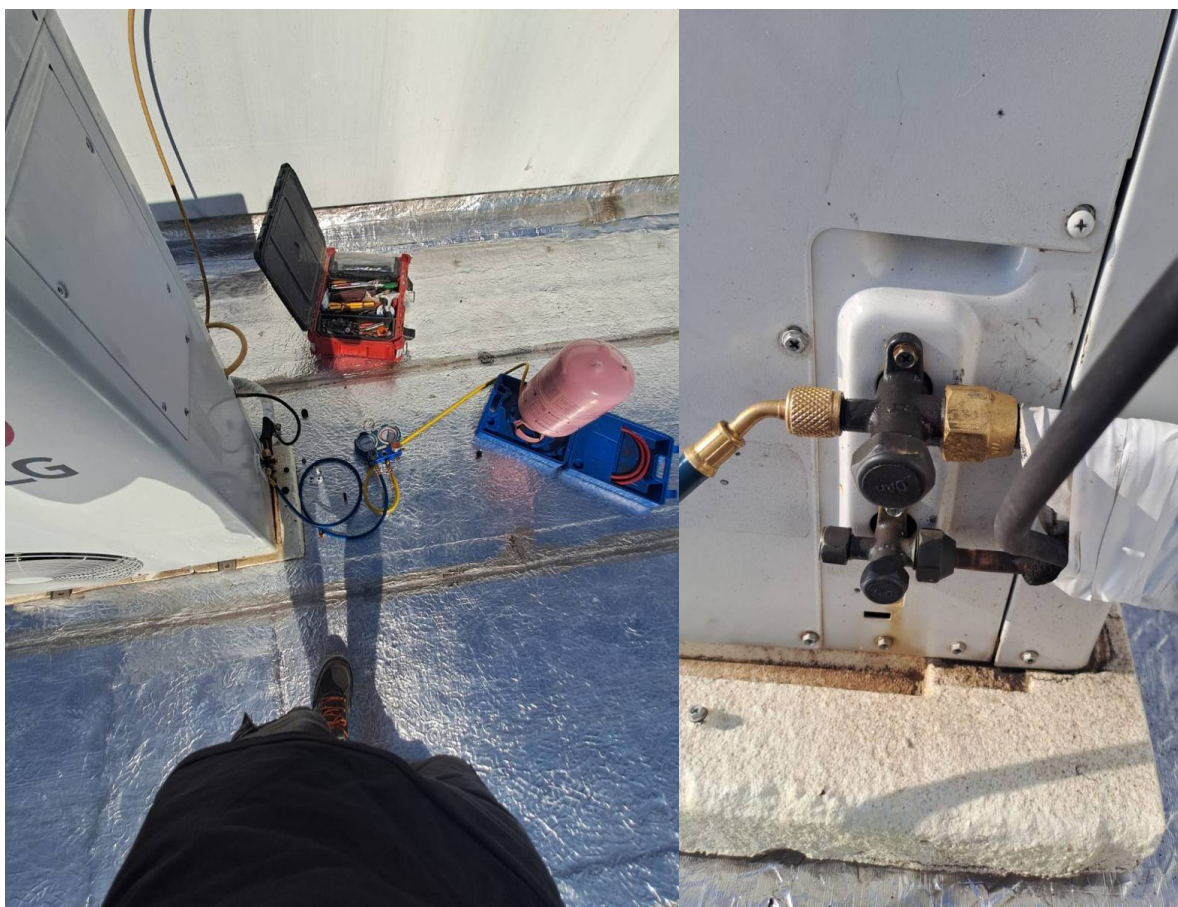
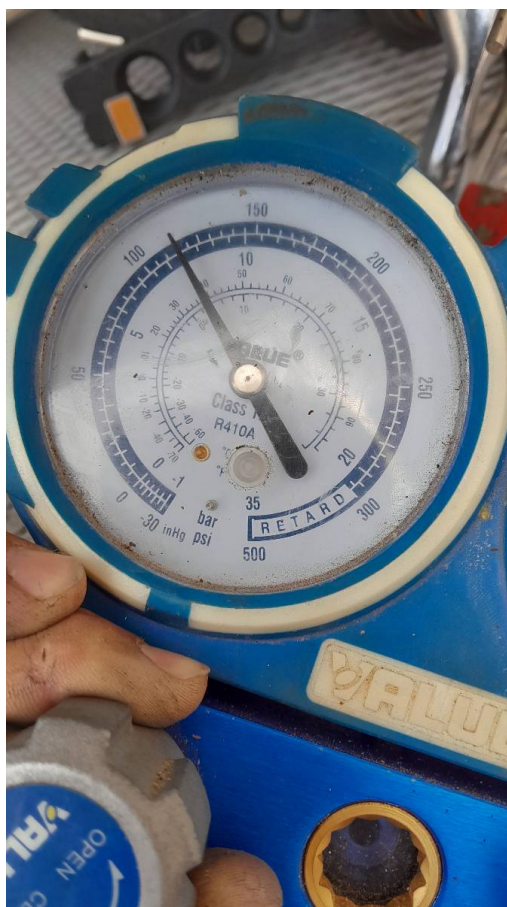
Se realiza visita técnica por problema en un equipo de aire acondicionado al que se le rompió el caño poniendo la membrana.

El aire es un LG 16 frigorias piso techo. Se soluciona haciendo virolas nuevas, se realiza carga de gas completa. Se pone en marcha y se deja en perfecto funcionamiento.
