## COMPROBANTE DE SERVICIO

### SURREY / PEISA

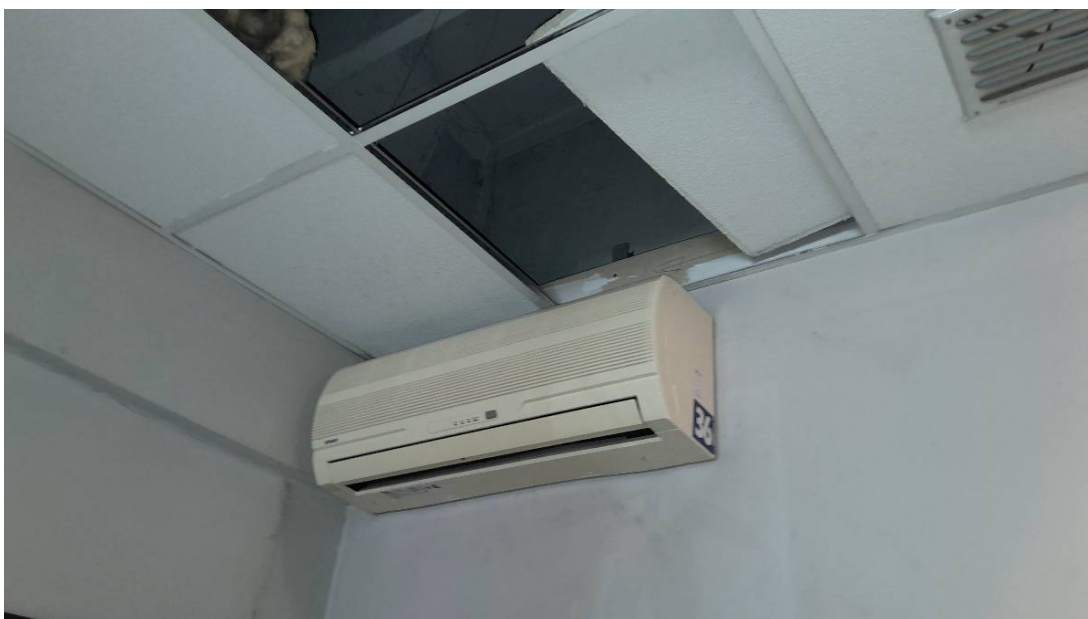
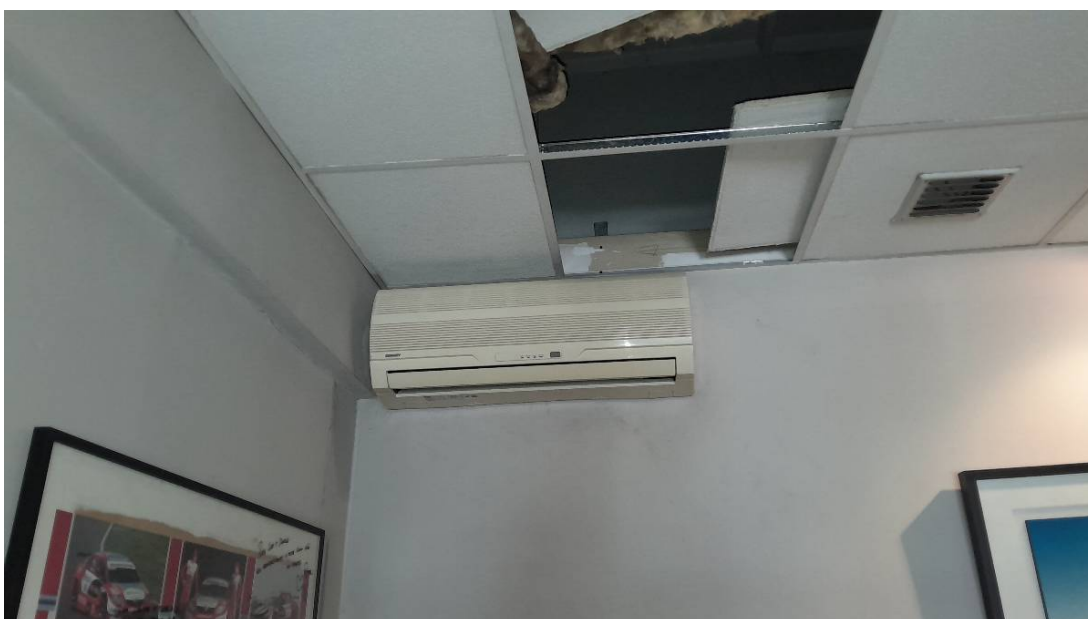
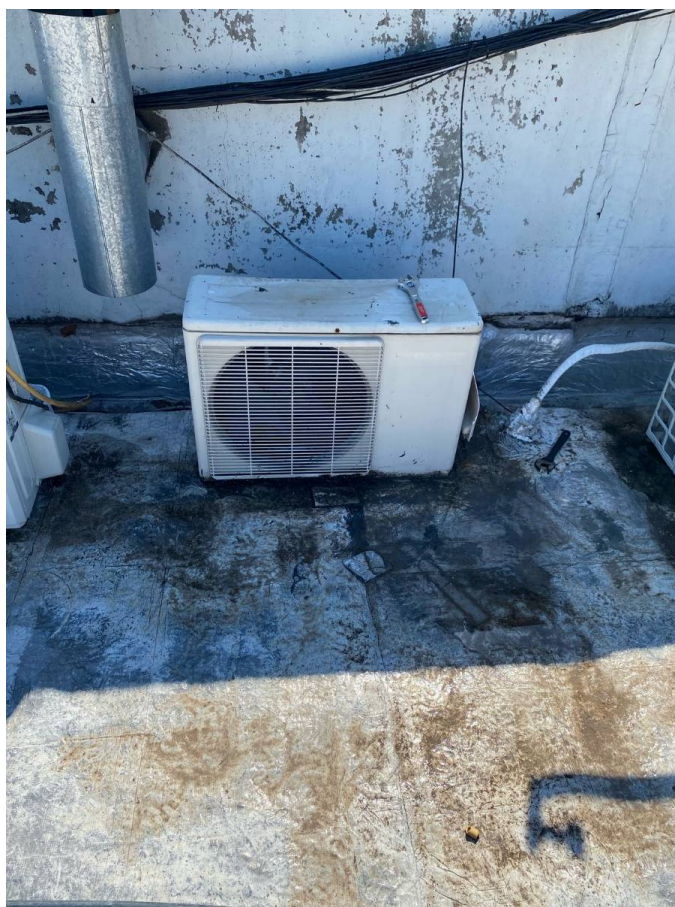
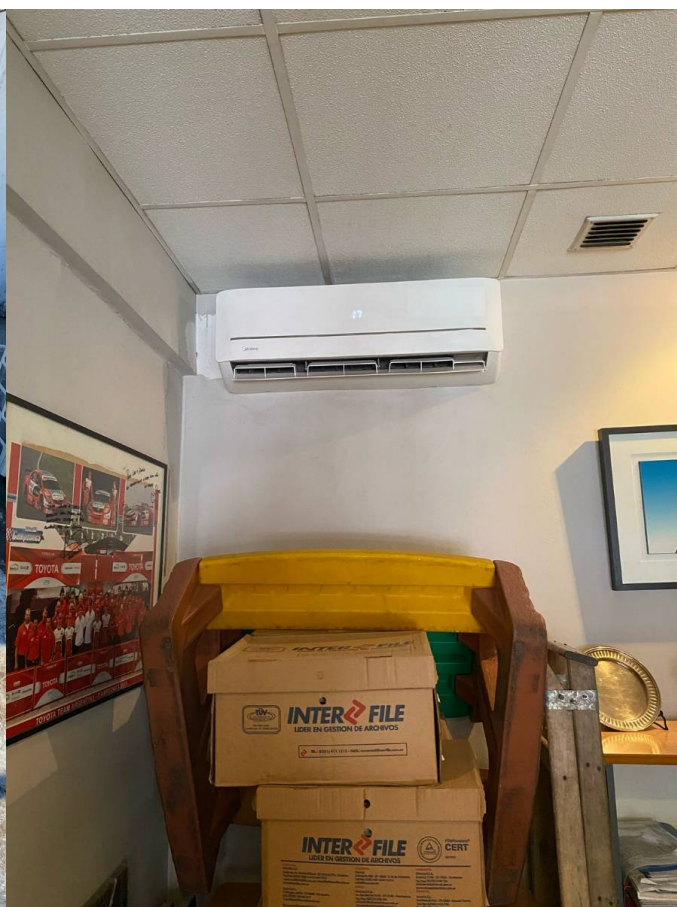
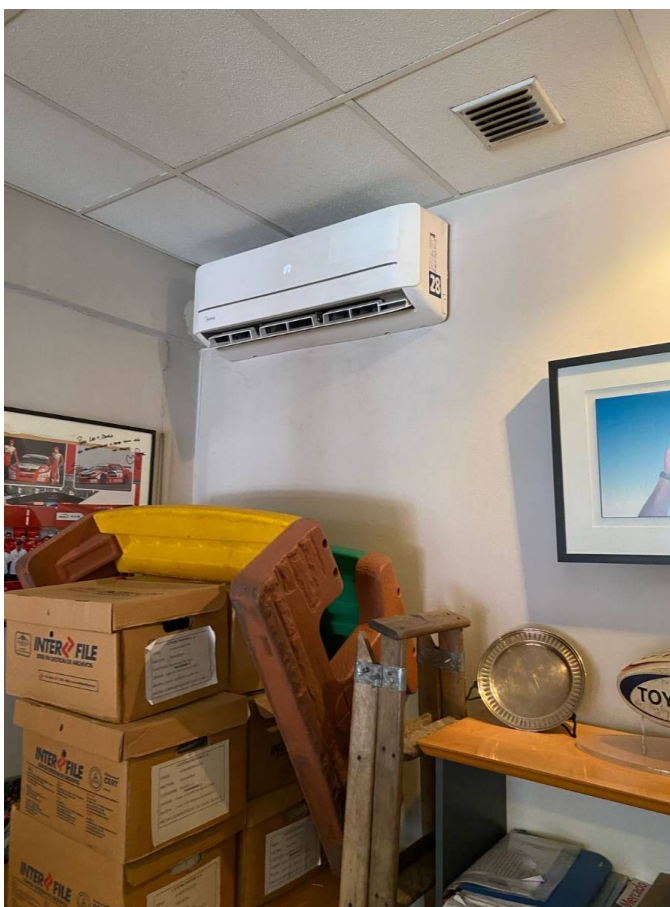
se realiza desmonte de aire midea de 4500 frigorias on of en la sala de recursos humanos y se instala en la oficina de eugenia , se pone en marcha y se deja en perfecto funcionamiento.  
la térmica está ubicada en el techo arriba del cielo raso.  
se le comenta que tiene que llamar a un electricista porque la térmica no puede quedar en esas condiciones.  
El equipo q tenia anteriormente en la oficina de eugenia se deja al guardia para q lo guarde .. ese equipo no funciona .
