## COMPROBANTE DE SERVICIO

### SURREY / PEISA

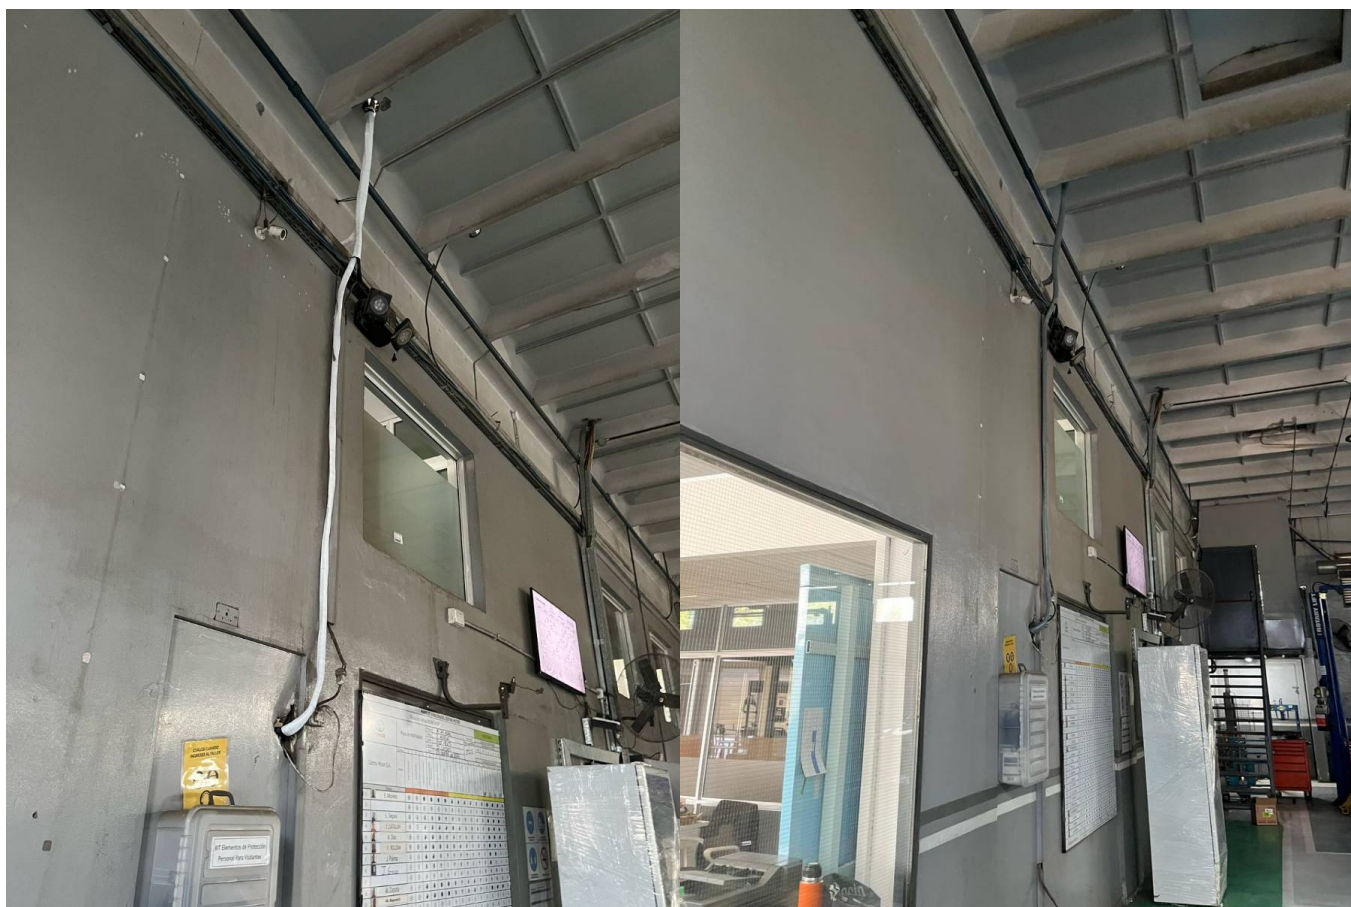
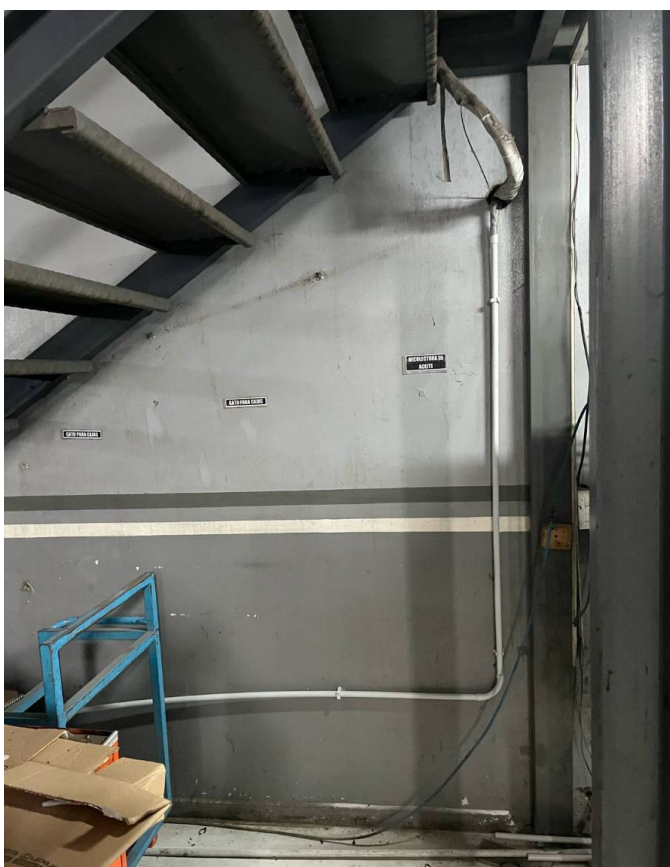
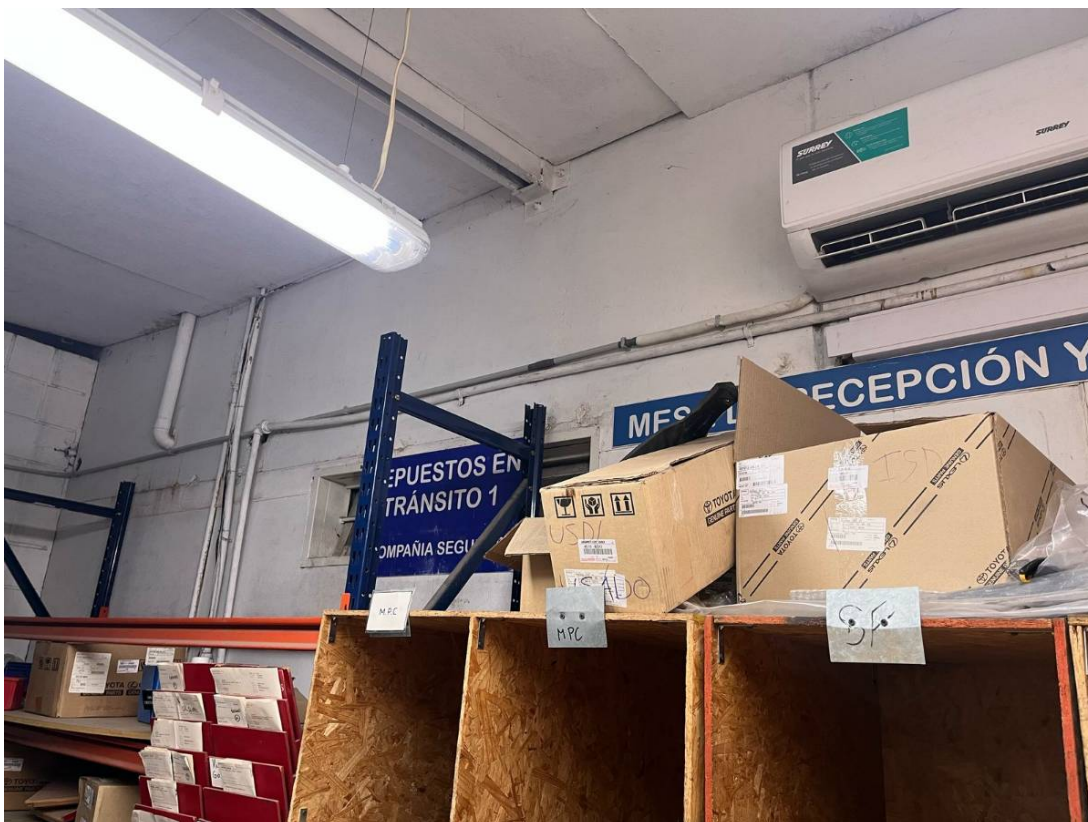
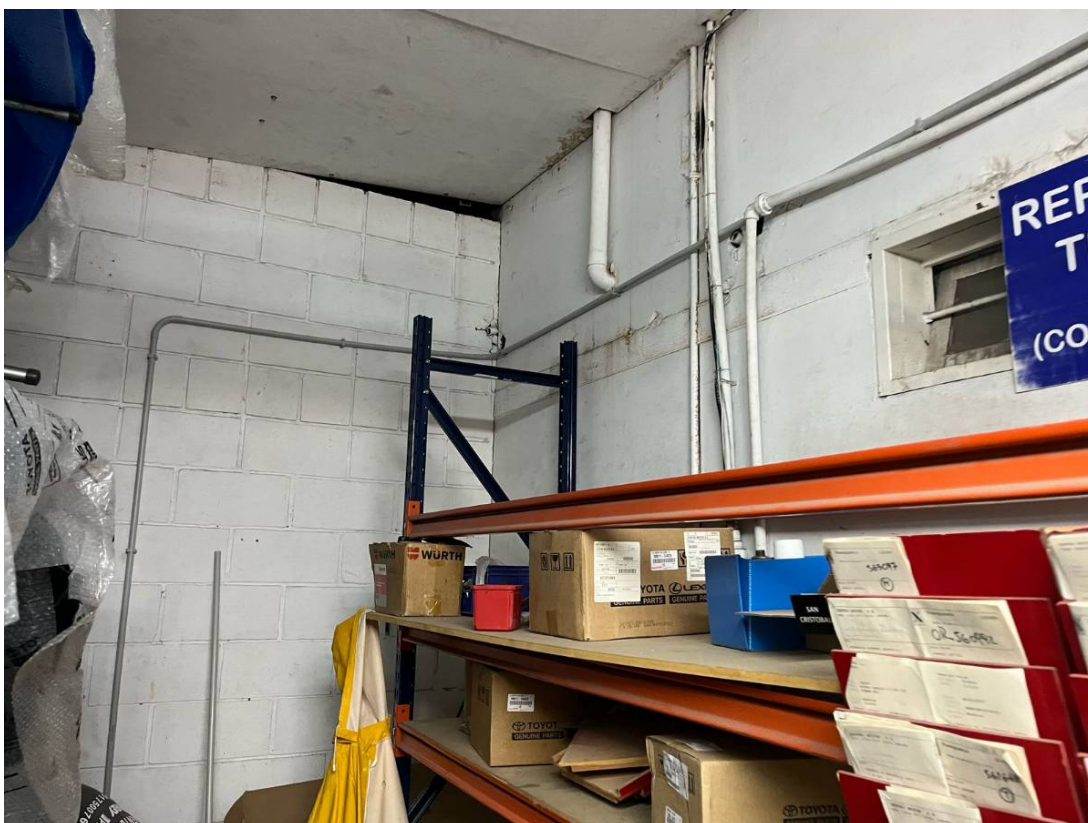
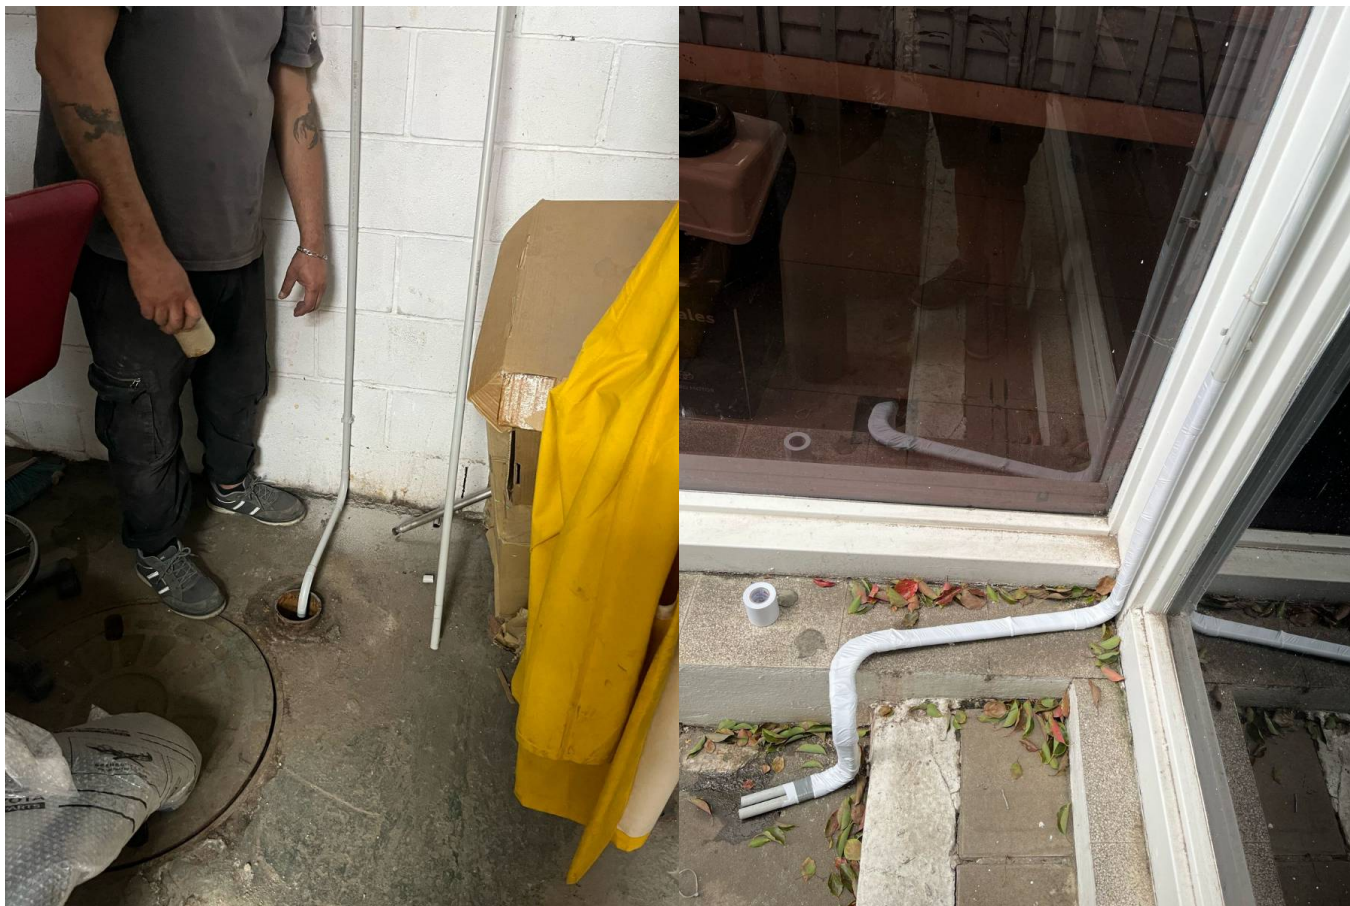
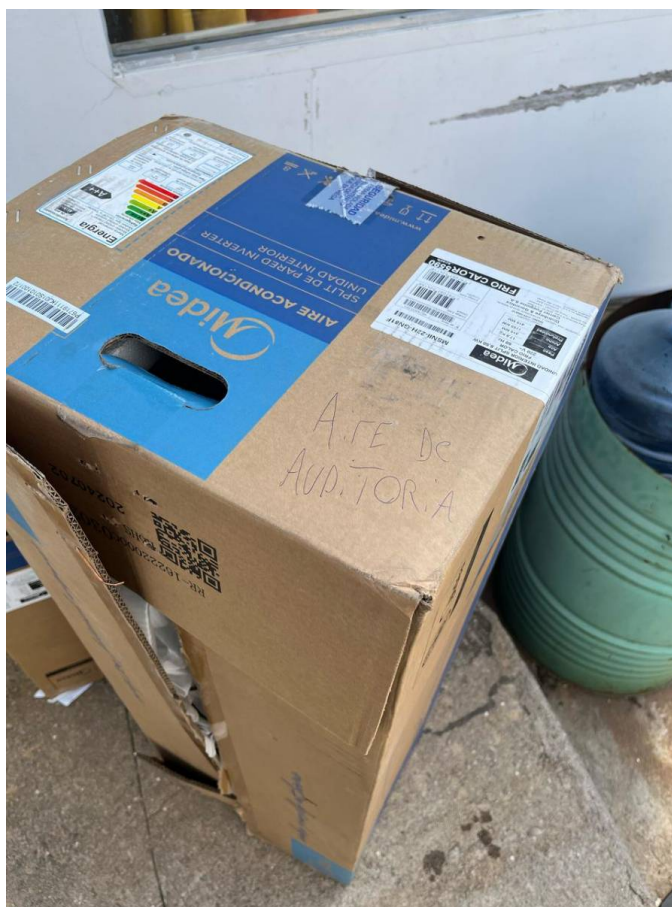
Se realiza intalaciones nuevas de 2 desagües.  
Se utilizan 4 tiras  
y 8 coditos.  
Se realiza encintado de cañería nueva que estaba encintado de blanco y llevaba color gris.  
Se corrigen desagües de afuera.
