## COMPROBANTE DE SERVICIO

Se realiza visita técnica para ver el aire acondicionado piso techo número 8 en la entrega de autos 0km.  
Al intentar prender el aire por medio de la contactora como método de prueba, el compresor se va de amperaje, esto indica que está en corto.  
Se recomienda no prenderlo, y reemplazar todo el equipo por uno nuevo con cañerías nuevas.

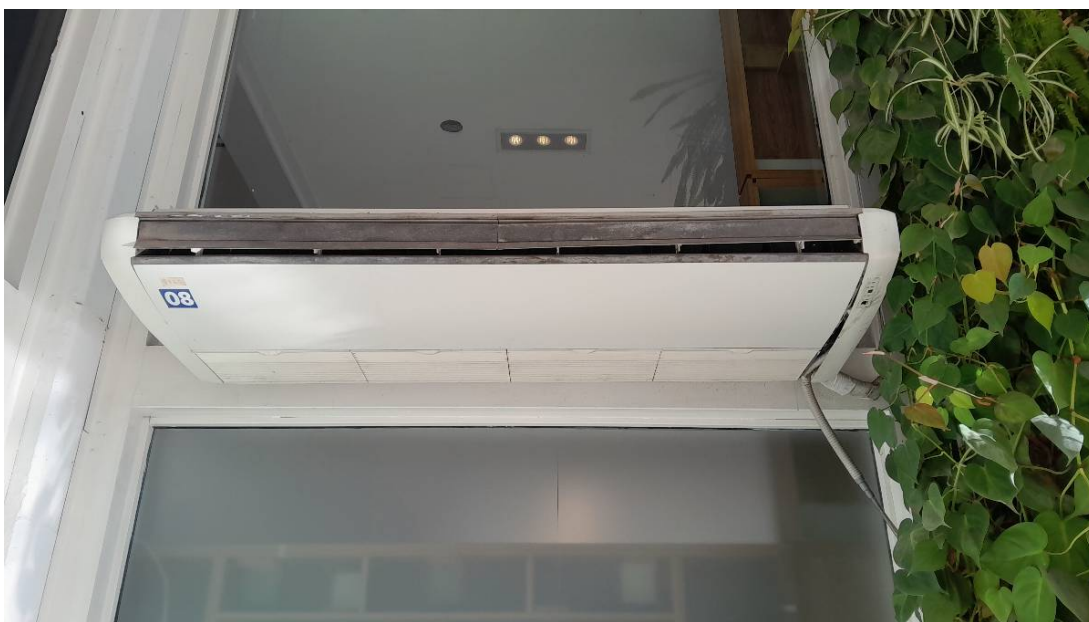
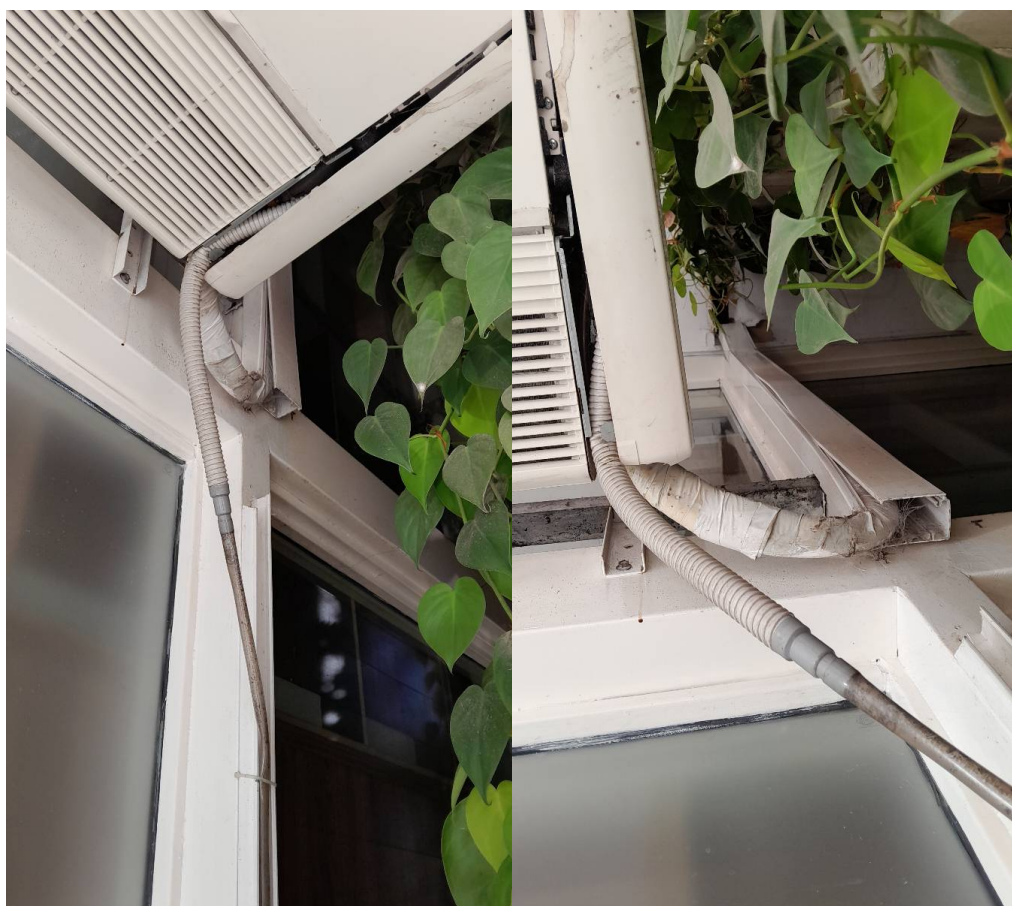
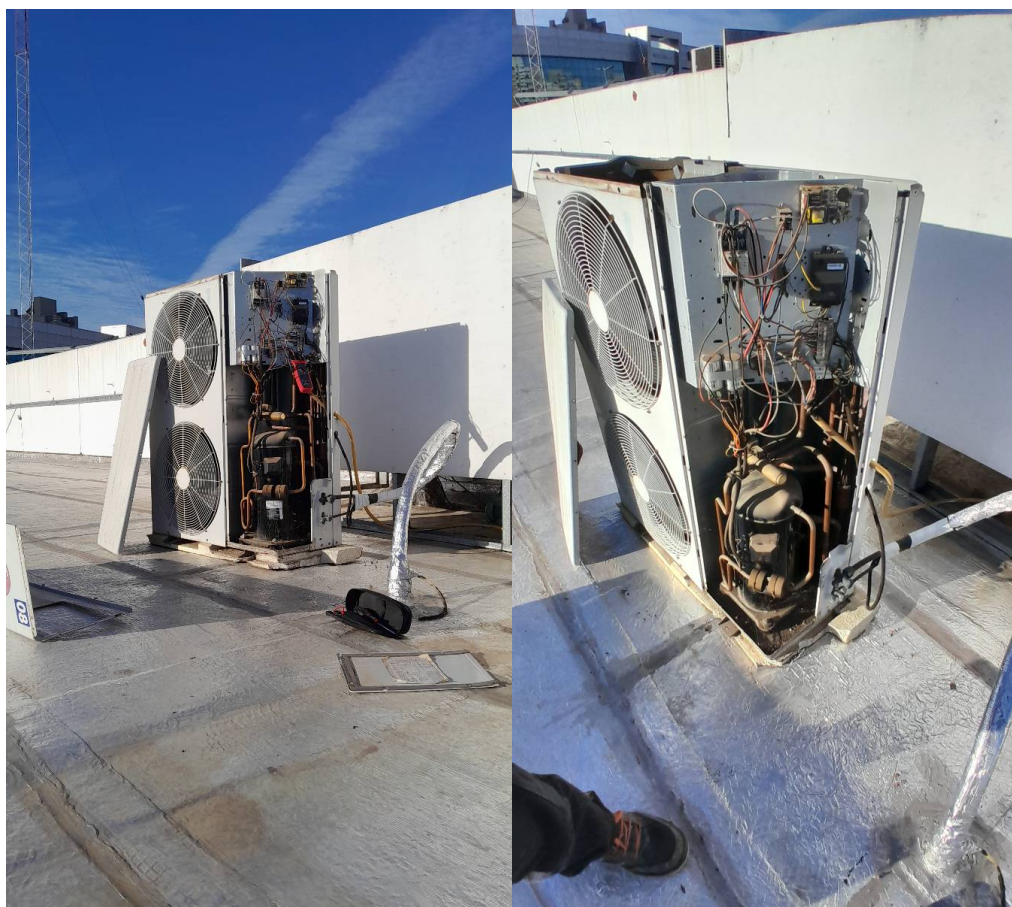
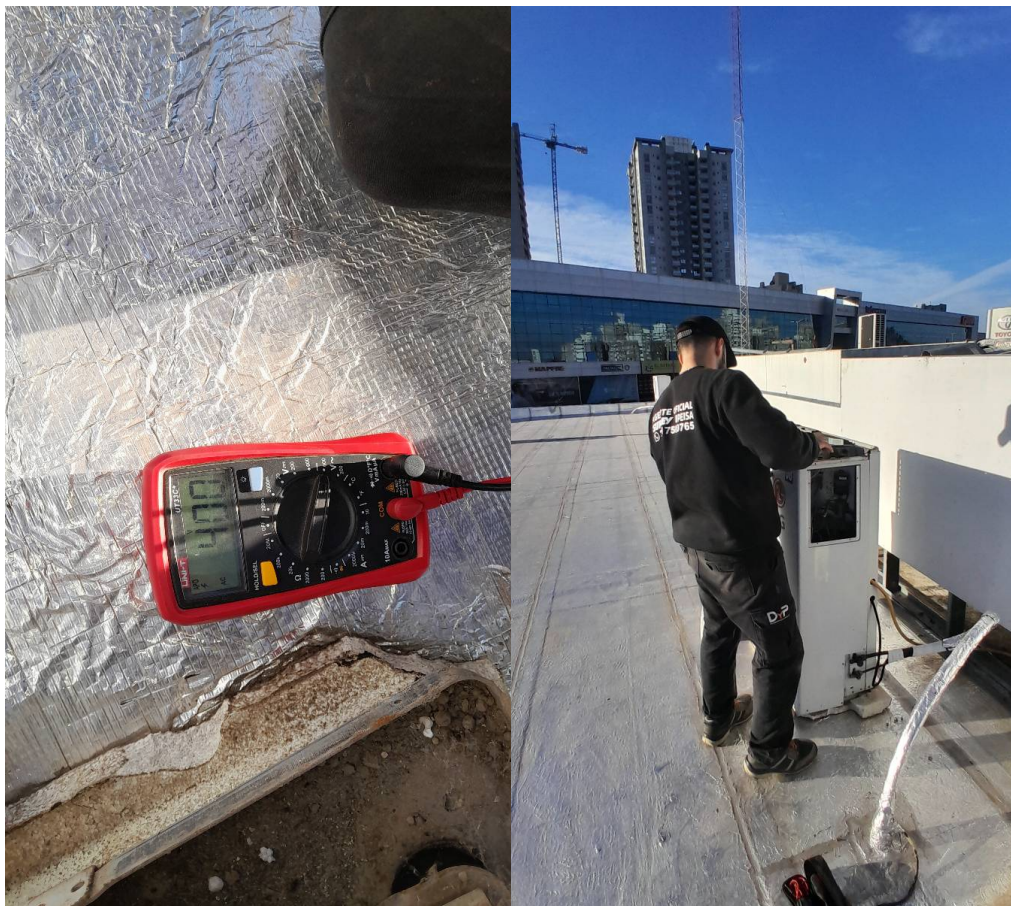
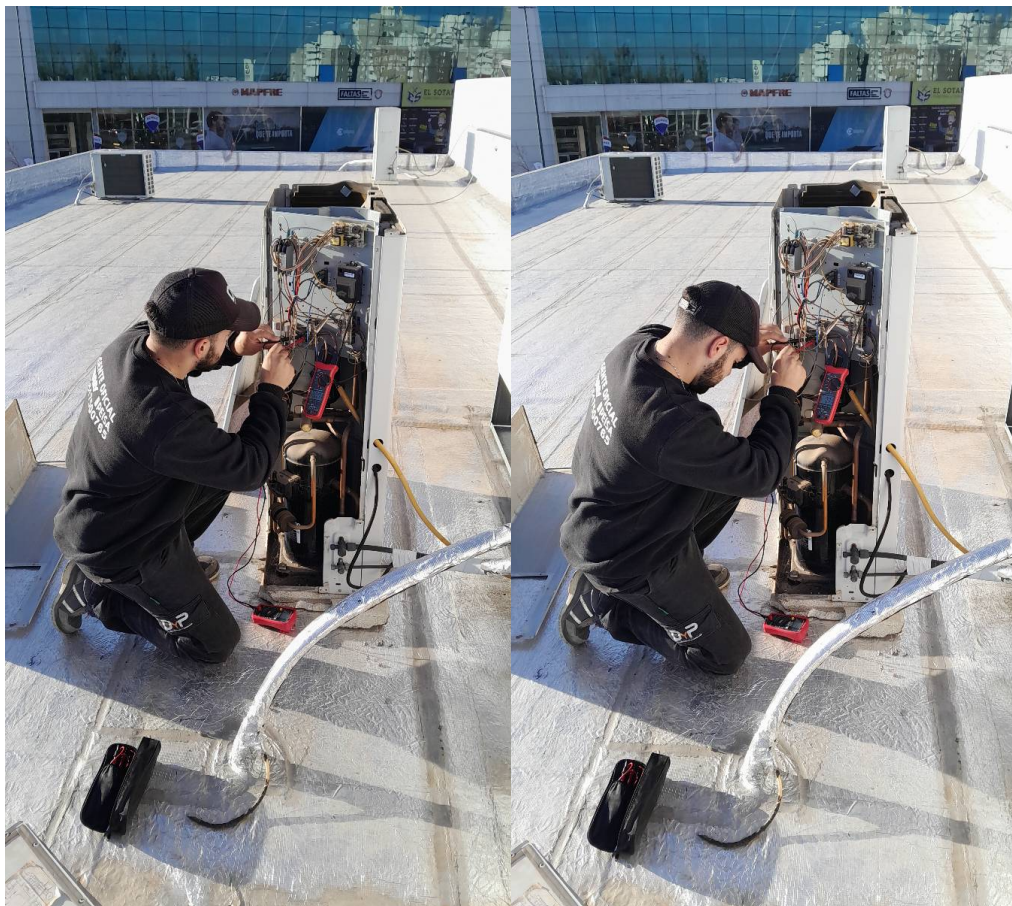
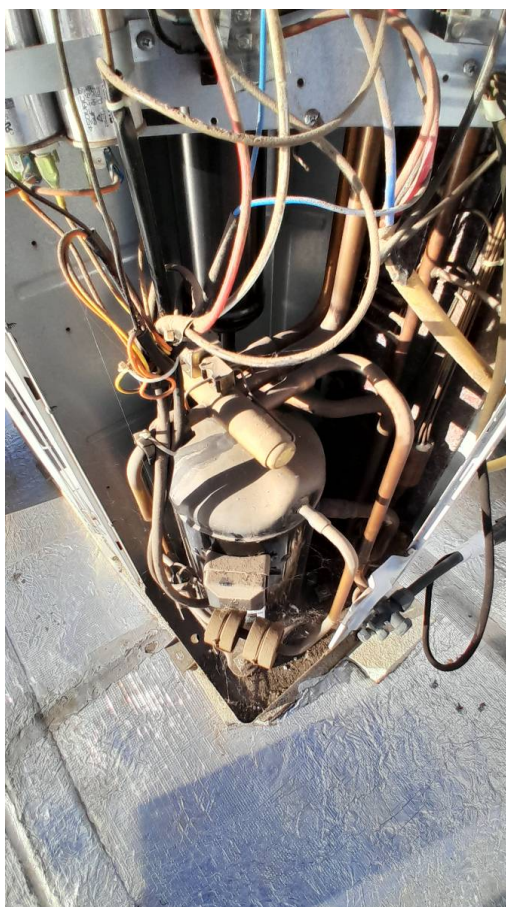
Al dejarlo en reposo por unos minutos, el compresor intenta prender y se mueve para todos lados (lo hace como si se quisiera salir del equipo, zapatea mucho).
