## COMPROBANTE DE SERVICIO

| Marca | Modelo | N° De Serie | Detalle del Equipo |
|---|---|---|---|
| midea | | 0 | Roof-top taller |

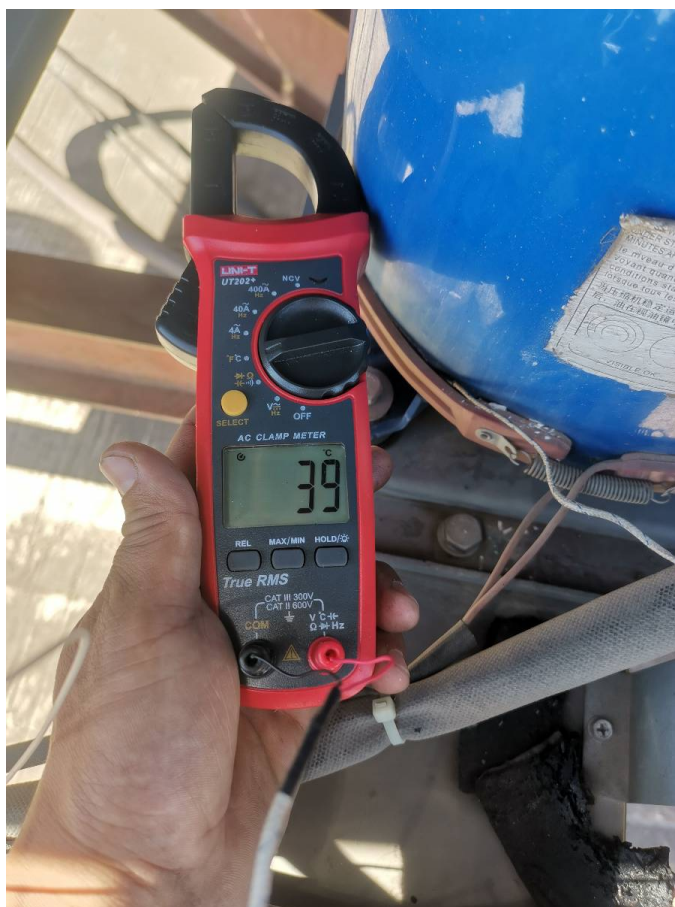
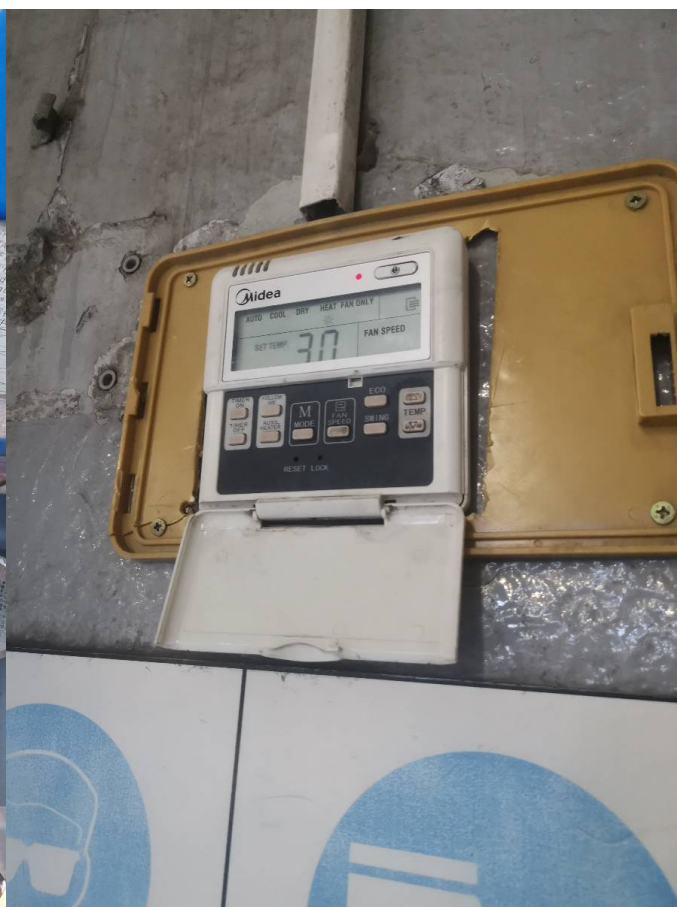
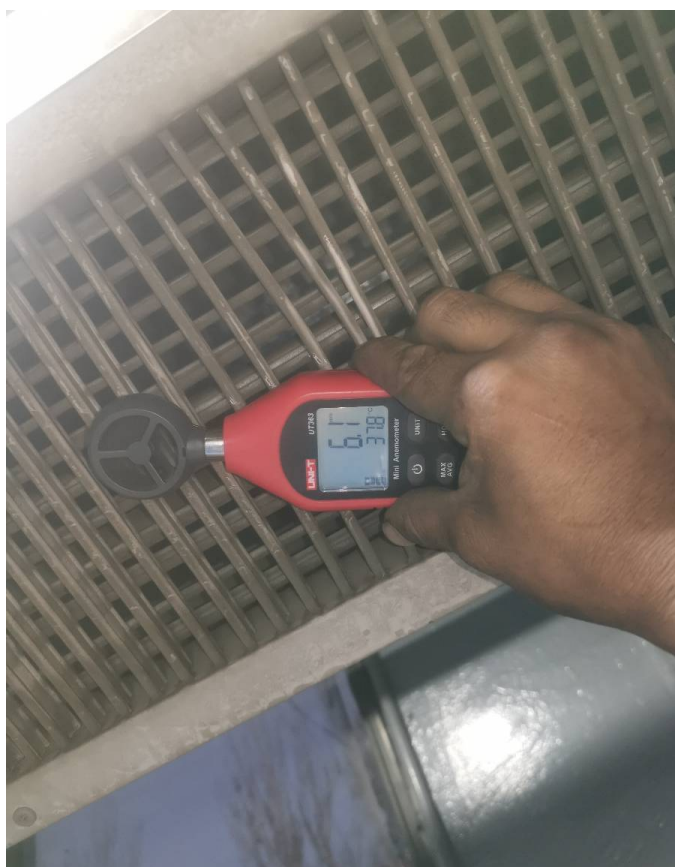
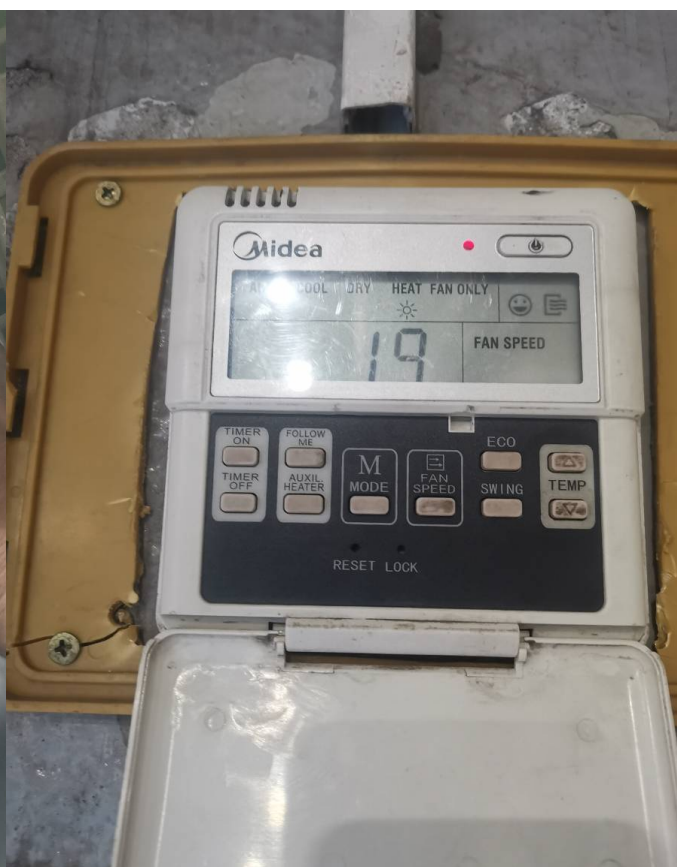
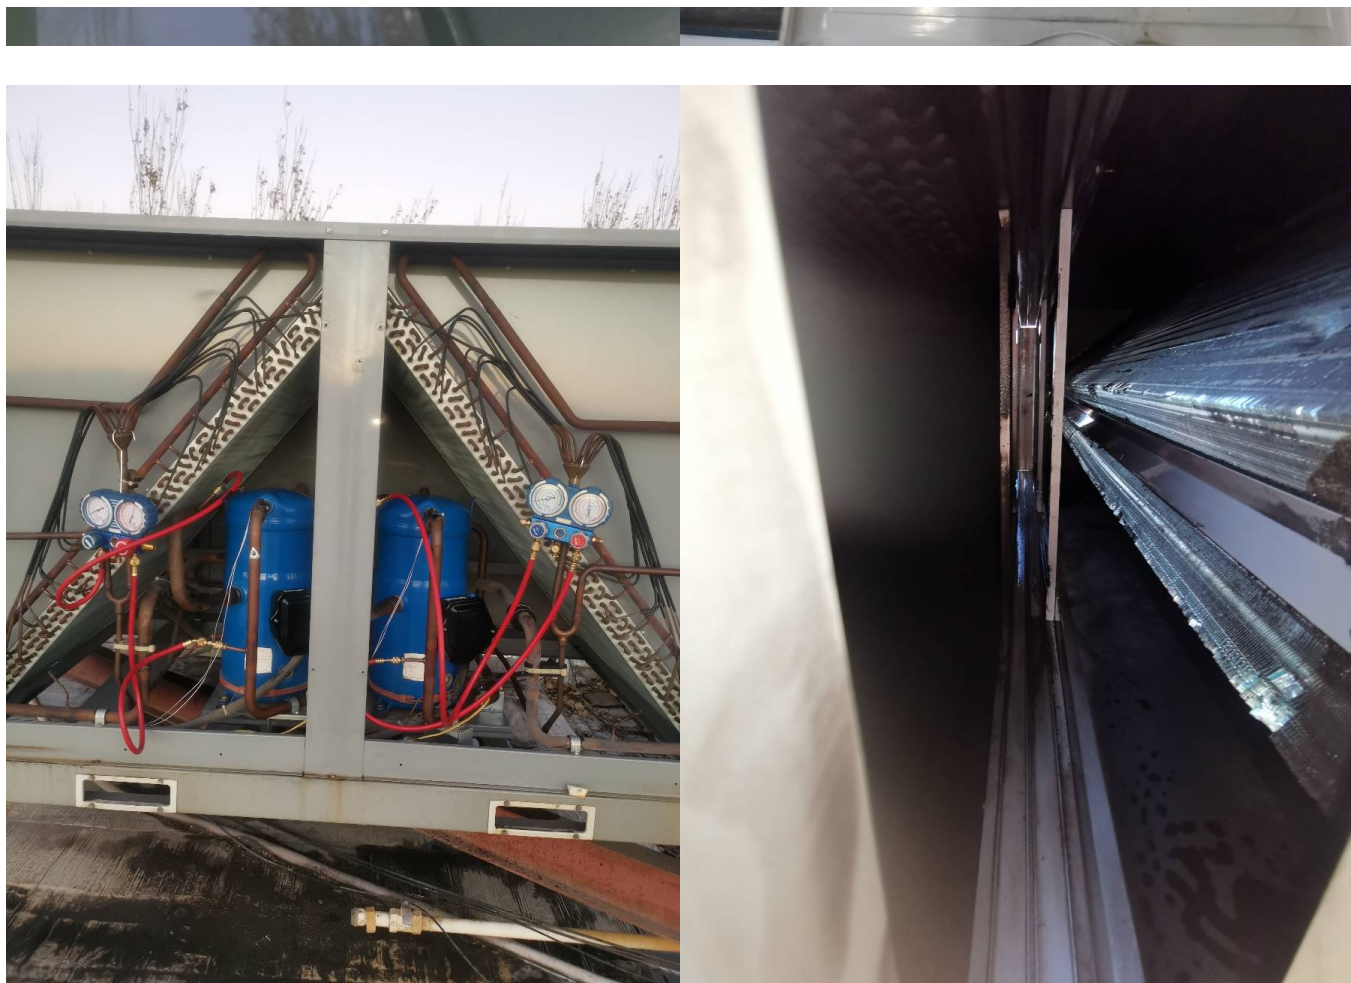
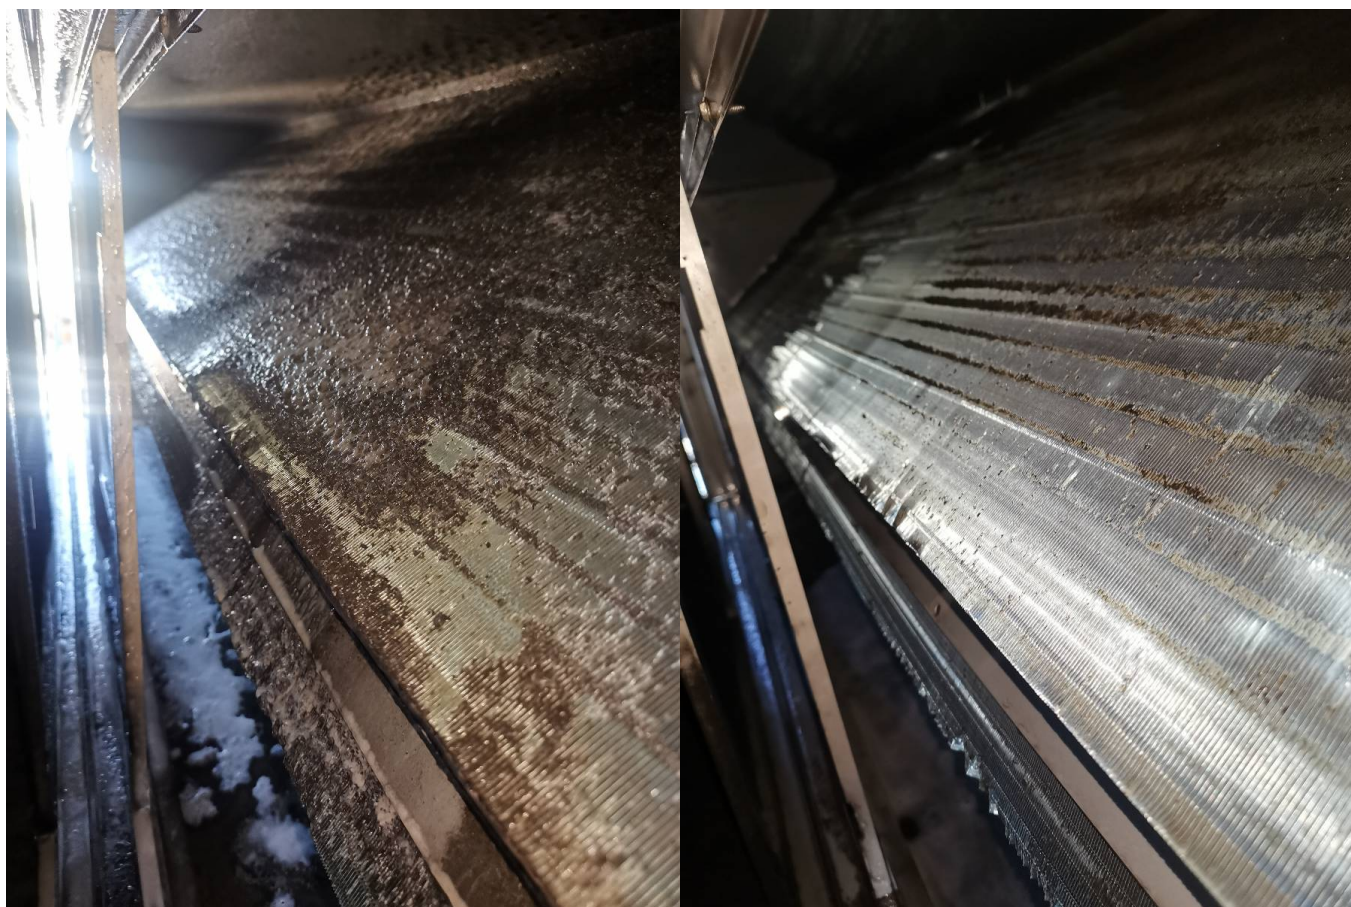
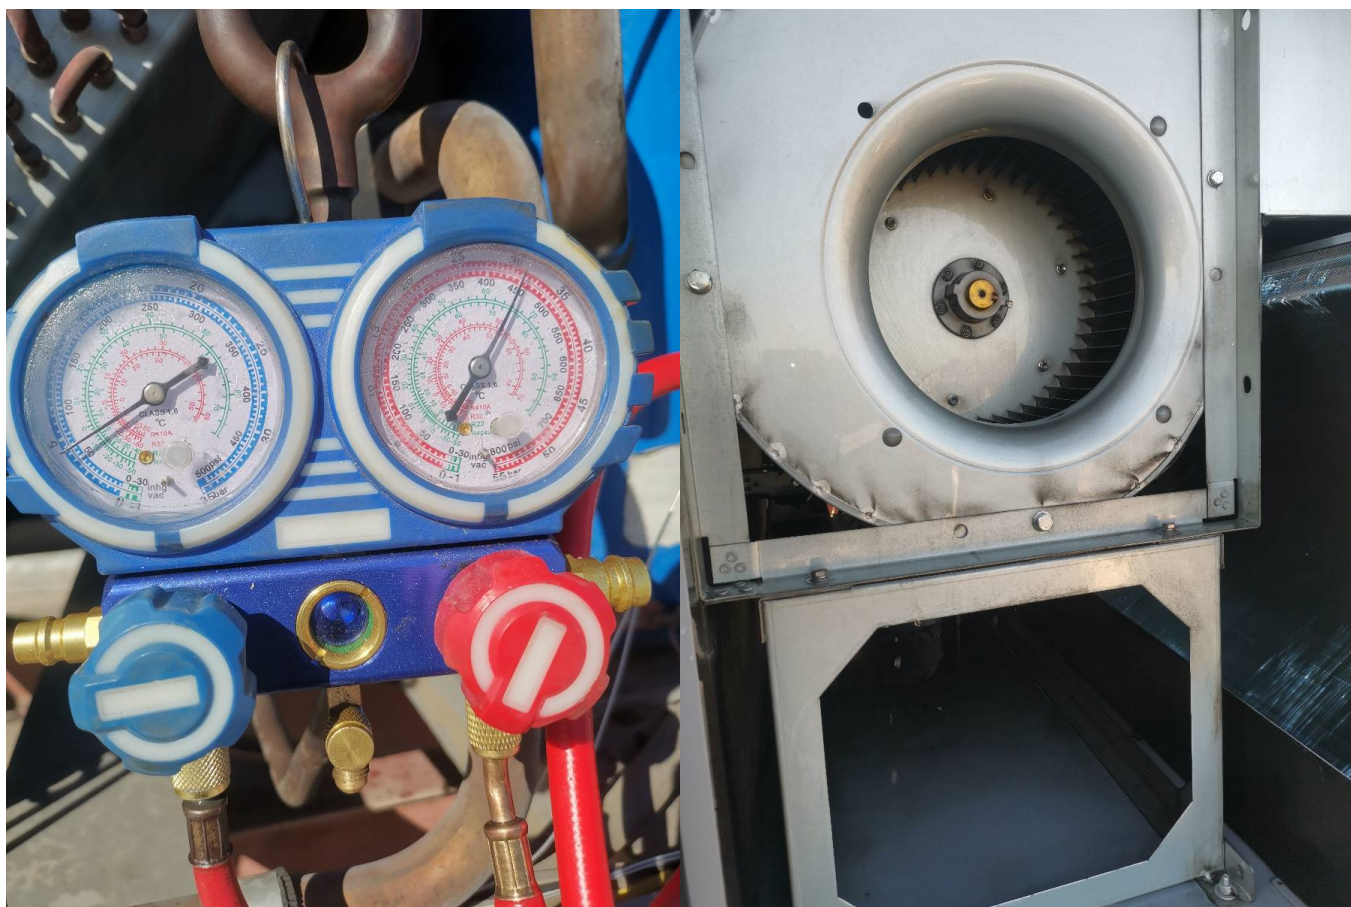
Se atiende el reclamo de equipo central de 15Tn que no calienta por la mañana, se procede a verificar los consumos y presiones. Se encuentra el equipo tapado en serpentina con grasa y mugre. Se debe reconsiderar el lapso entre service limpieza.

Se realizó limpieza completa de condensadora y evaporadora con ácido activo e hidrolavado, ajuste de correas, cambio de filtro, control de funcionamiento, control de refrigerantes, mediciones de consumo.
