## COMPROBANTE DE SERVICIO

| Detalle | UdM | Cantidad | Precio | SubTotal | Causa Falla |
|---|---|---|---|---|---|
| SERVICE MANTENIMIENTO A.A | CANTIDAD | 1 | 80000 | 80000.00 | Medio service |

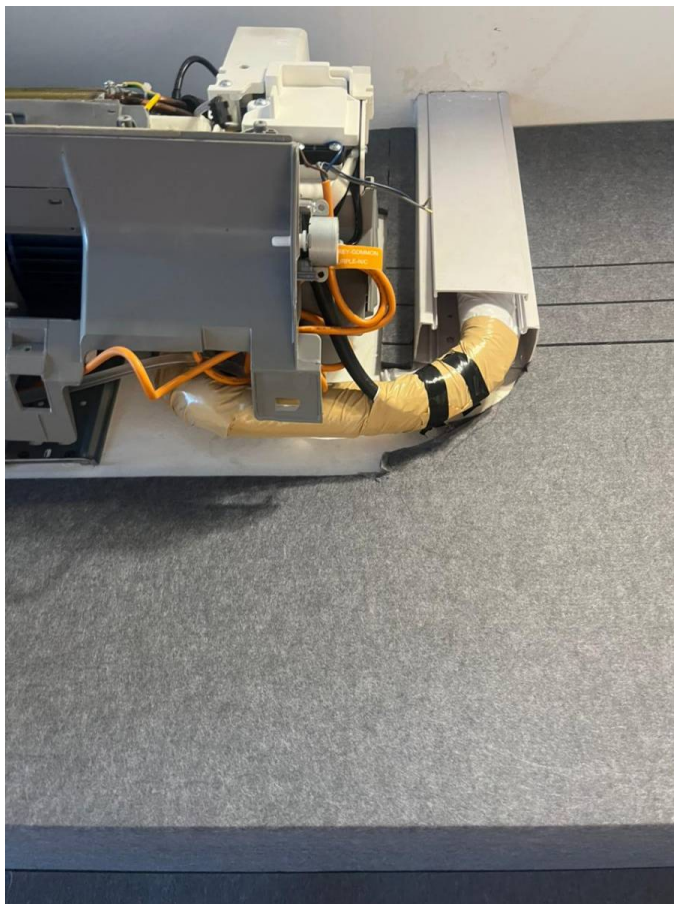
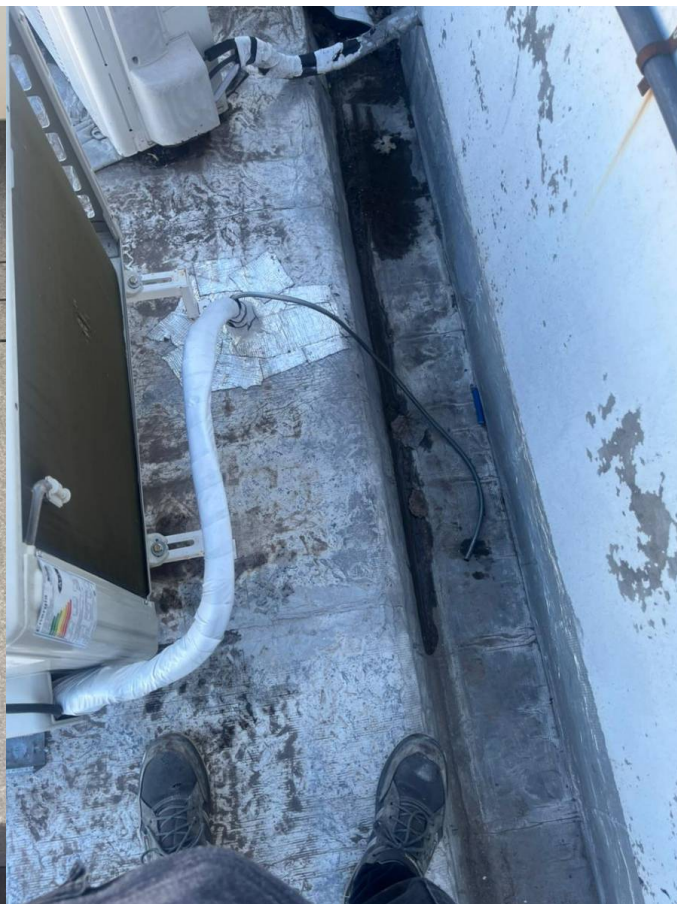
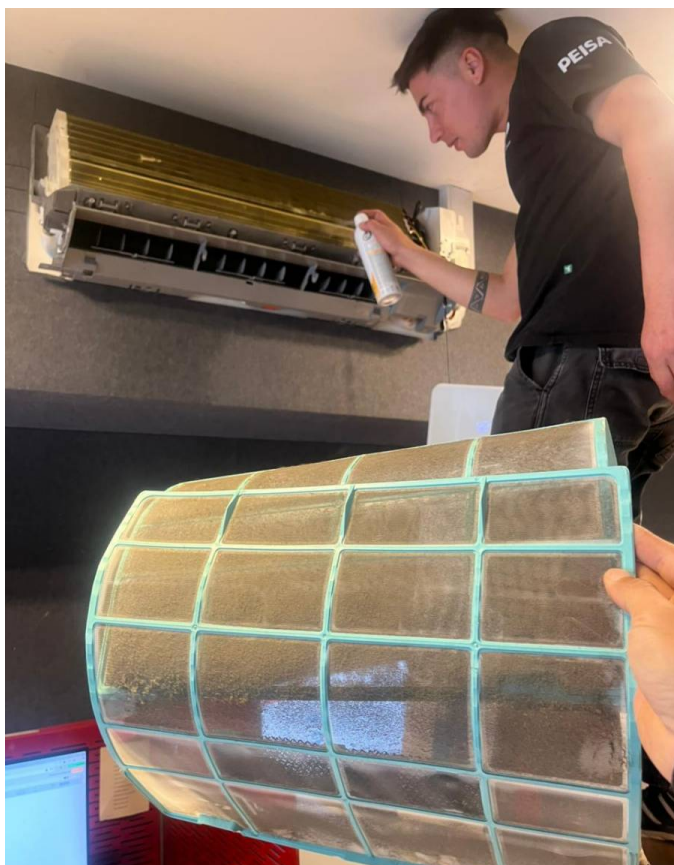
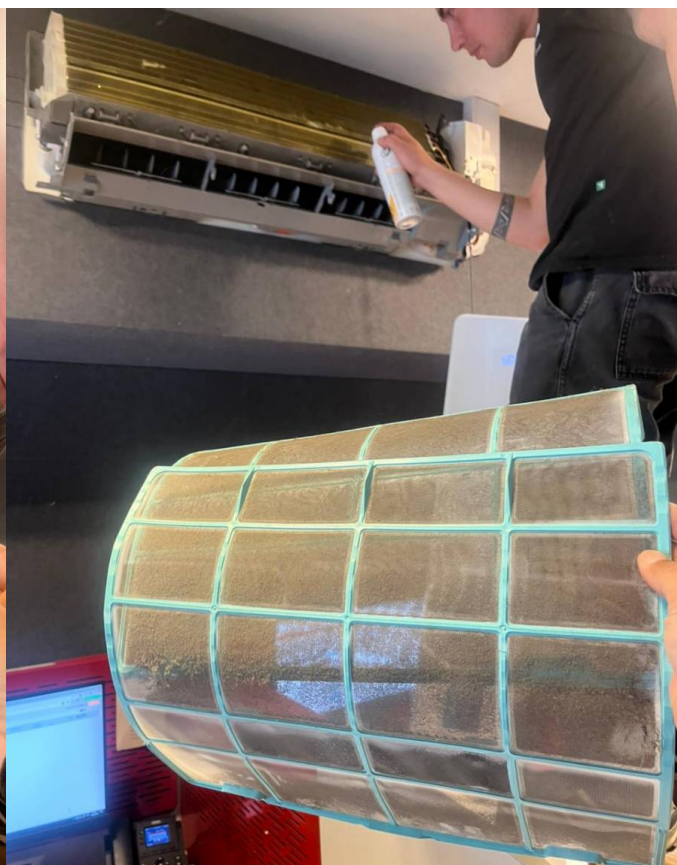
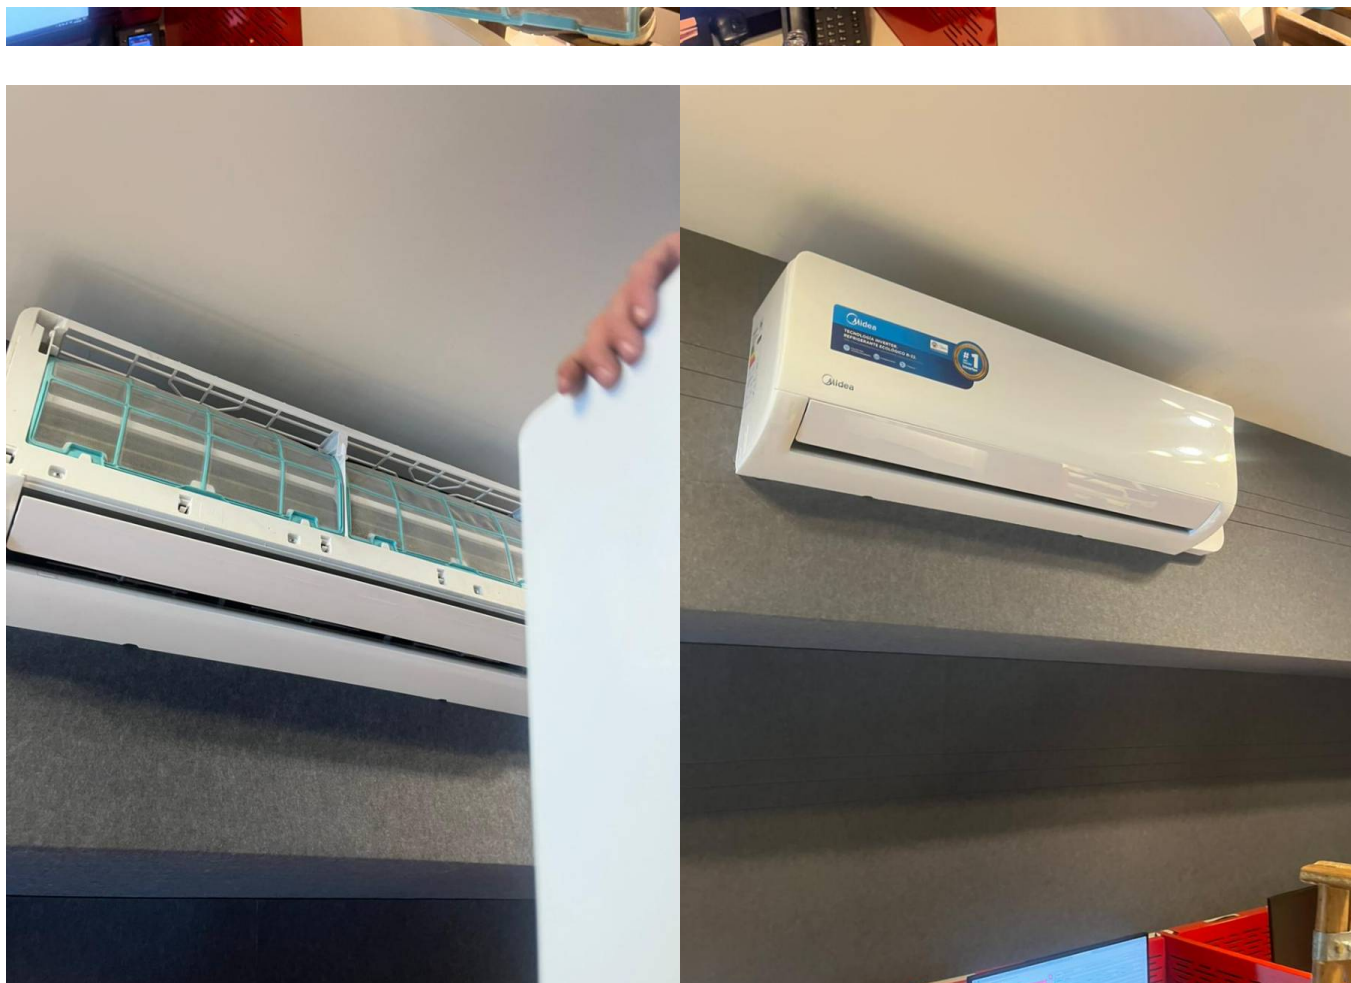
Se realiza visita por equipo de aire acondicionado Midea 3000 que tiraba agua y generaba mal olor al funcionar. Al llegar se detecta que los filtros estaban muy sucios, debido a que al momento de la instalación el equipo estaba en obra la oficina. Se realiza limpieza de filtros y control de funcionamiento de la bomba de desagüe, encontrándola en condiciones correctas.

Se observa además que el aislante de los caños no estaba encintado, lo que provocaba transpiración y caída de agua. Se procede a encintar correctamente.

Se controla el funcionamiento final y el equipo queda trabajando como corresponde.
