## COMPROBANTE DE SERVICIO

## DETALLE DEL EQUIPO

## DETALLES Y COSTOS DE TRABAJOS

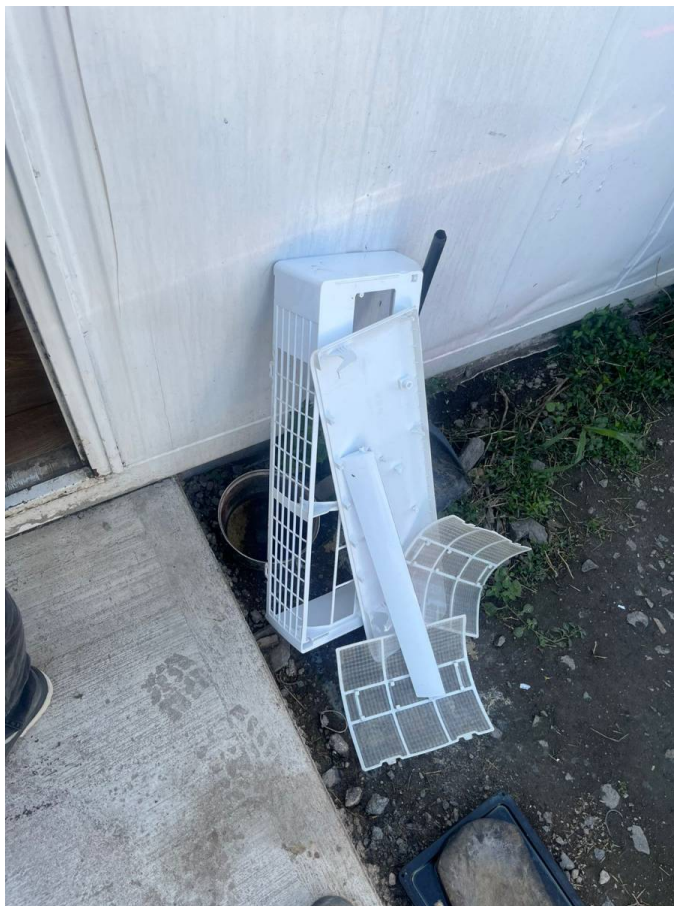
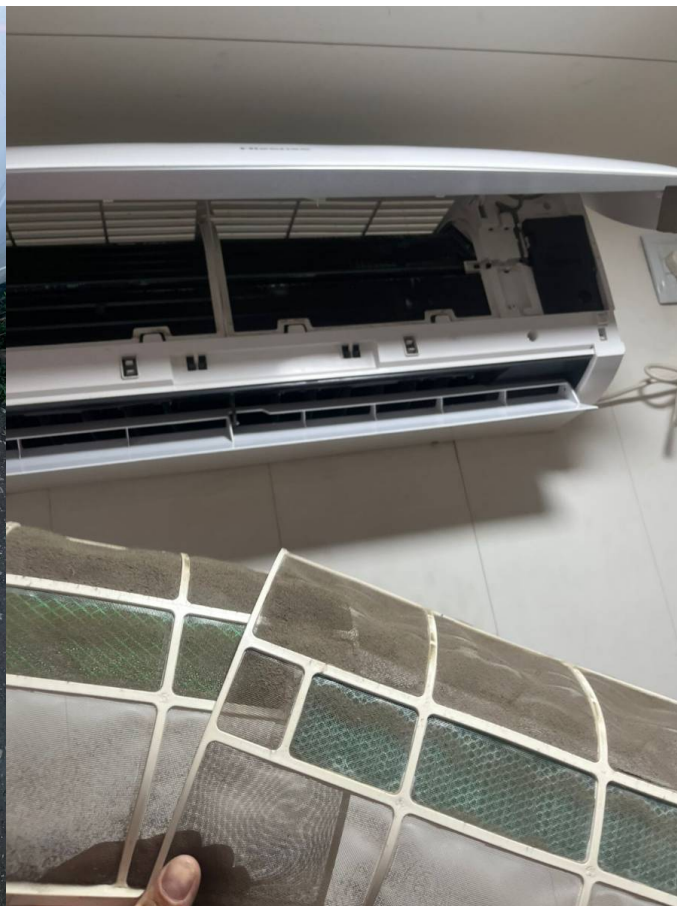
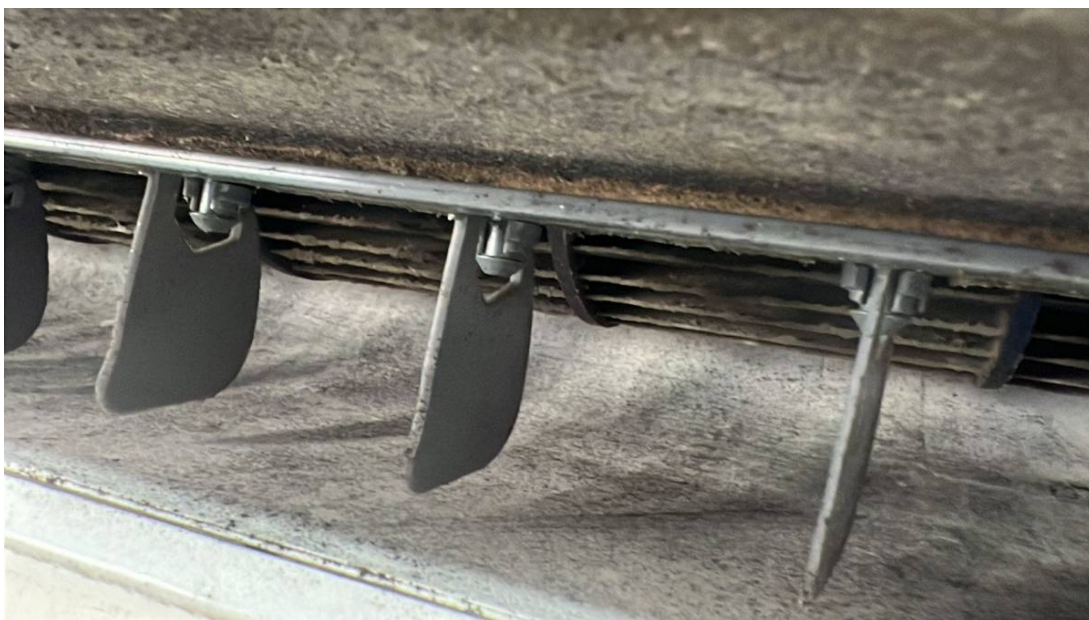
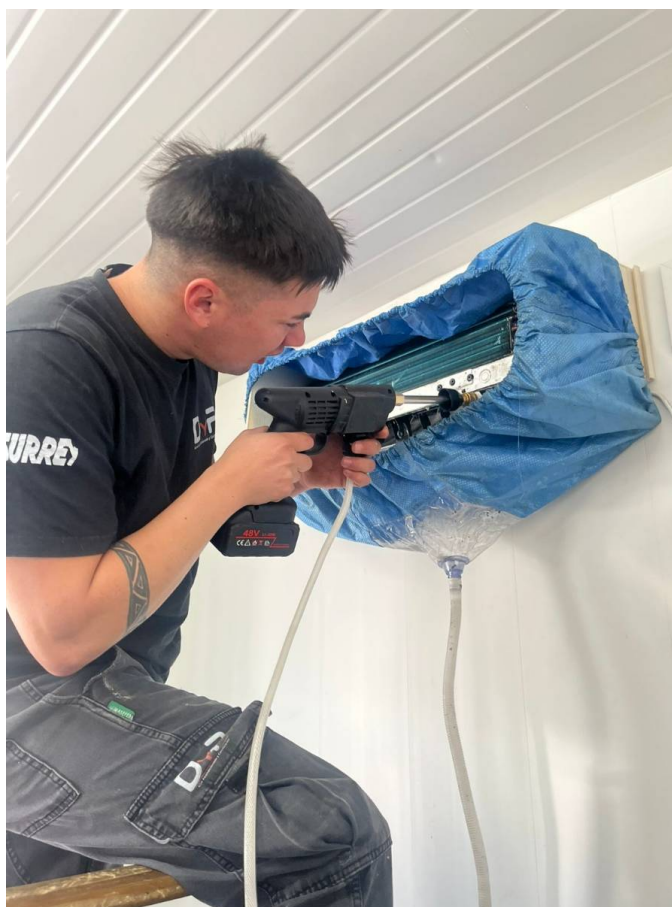
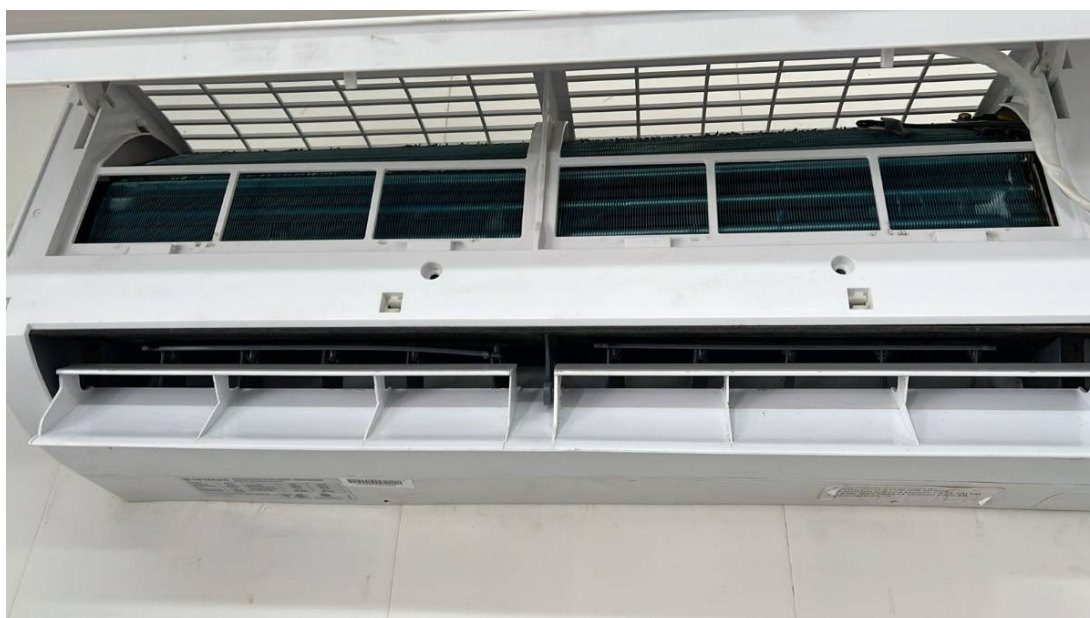
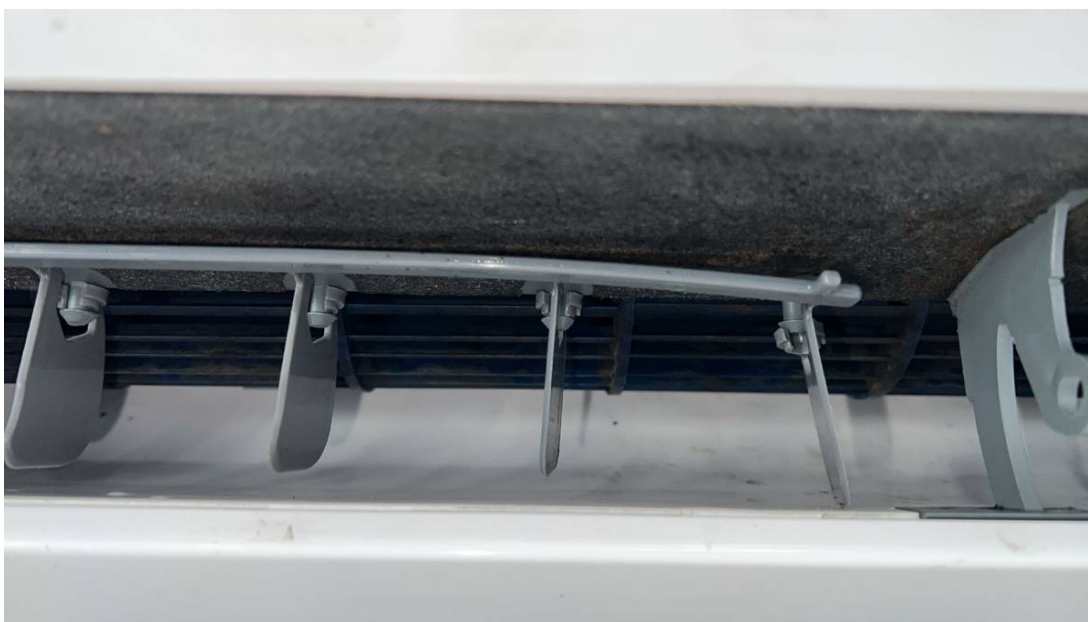
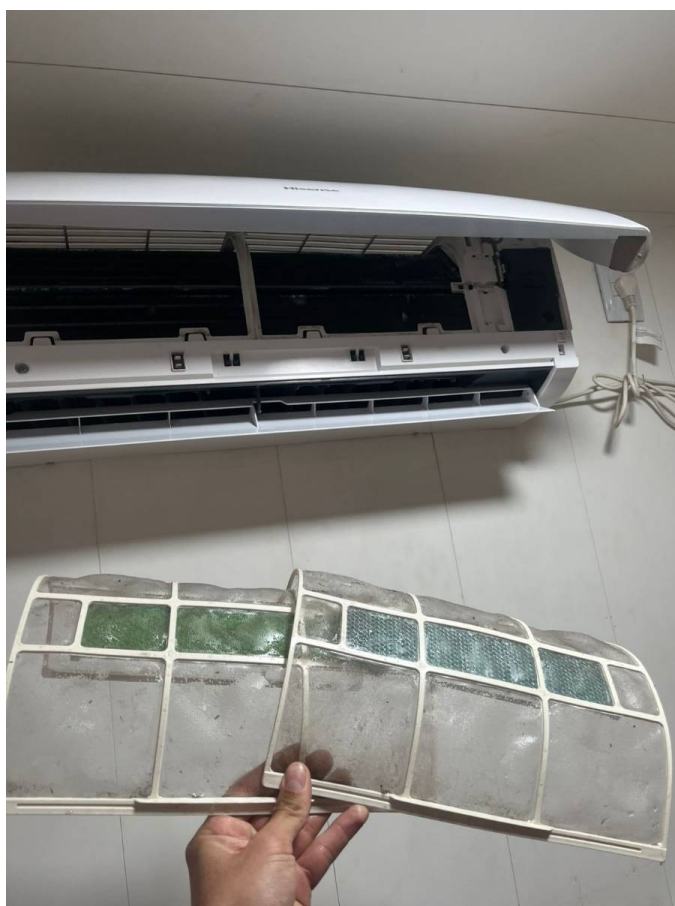
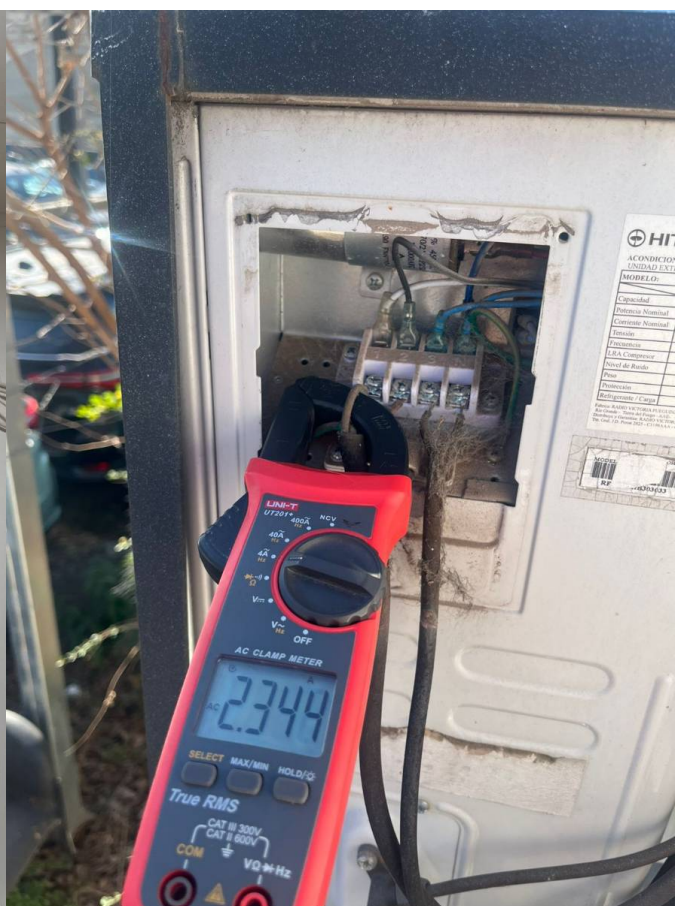
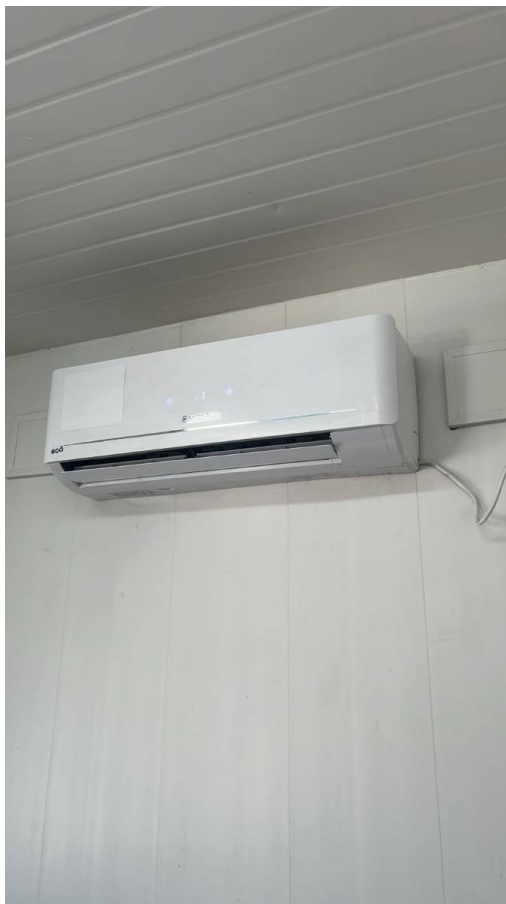
Se realiza service de mantenimiento a el aire de oficina de logística (playa de 0km).  
Se encuentra el equipo bastante sucio, por lo que se procede a realizar hidrolavado de la evaporadora.  
Se efectúa limpieza de filtros y de los plásticos. Además, se controla gas refrigerante y consumo del equipo, encontrándose dentro de lo normal.  
El equipo queda funcionando correctamente.
