## COMPROBANTE DE SERVICIO

## DETALLE DEL EQUIPO

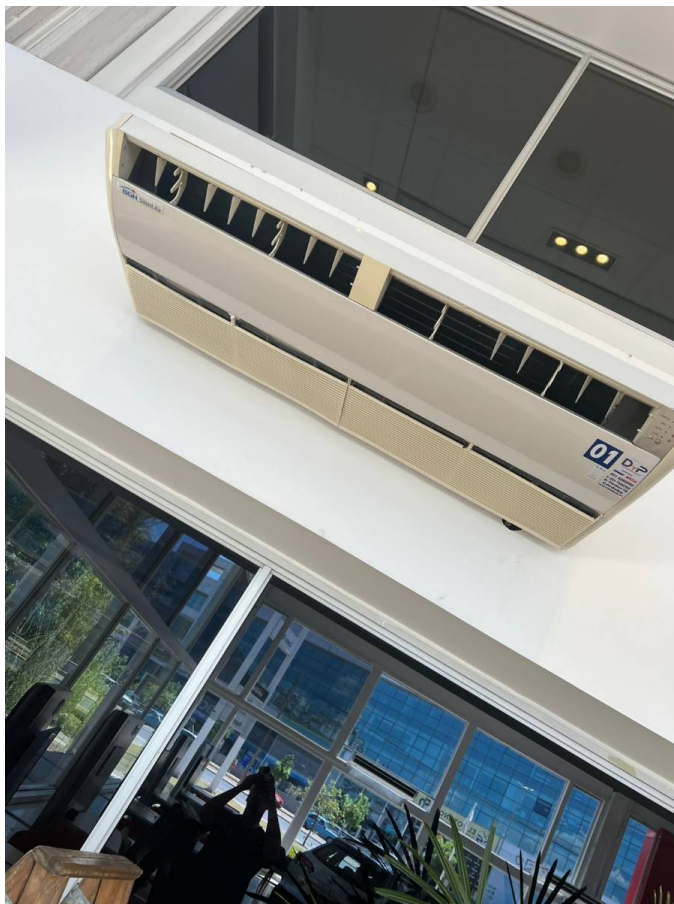
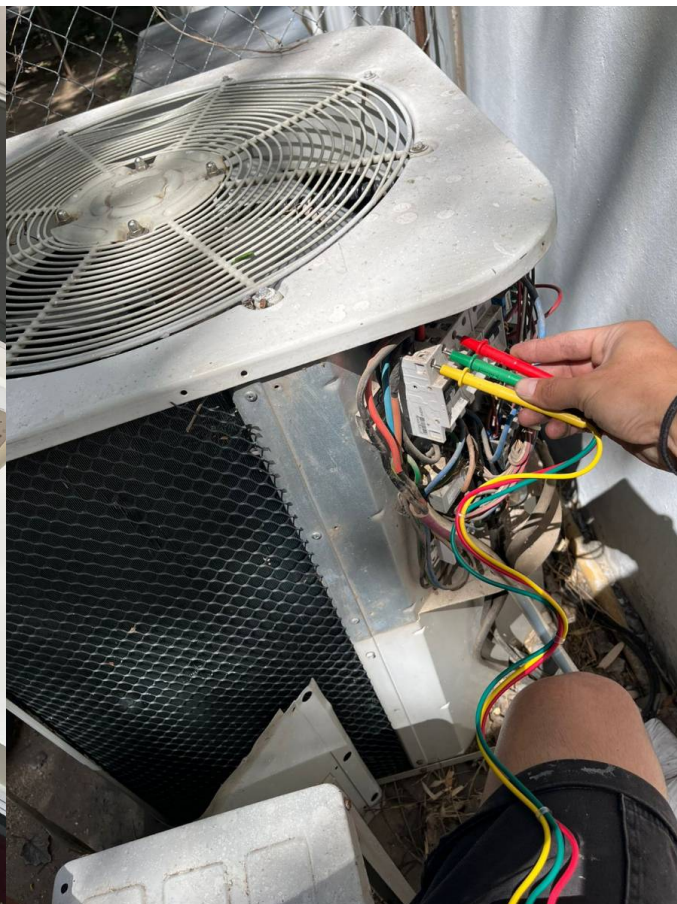
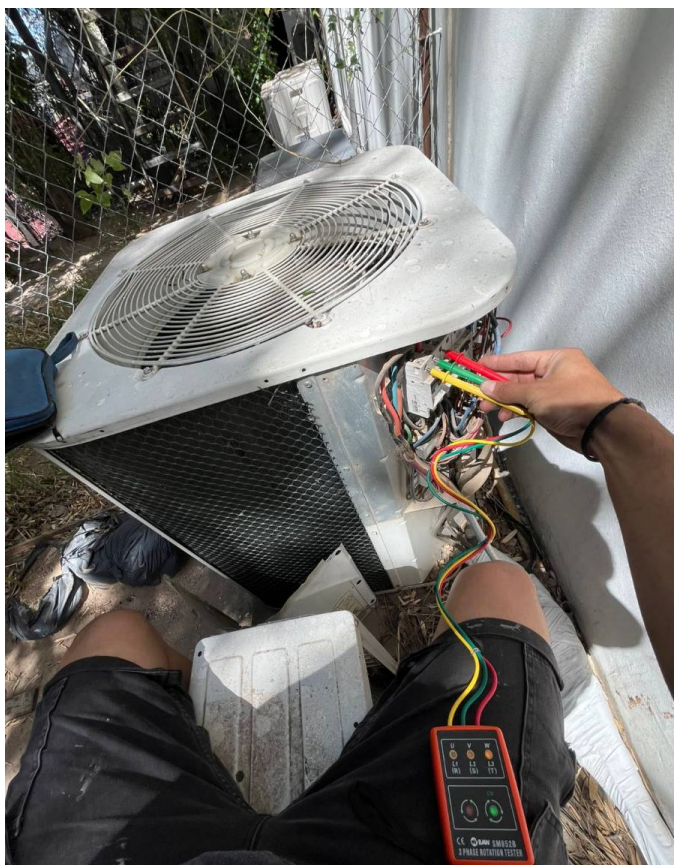
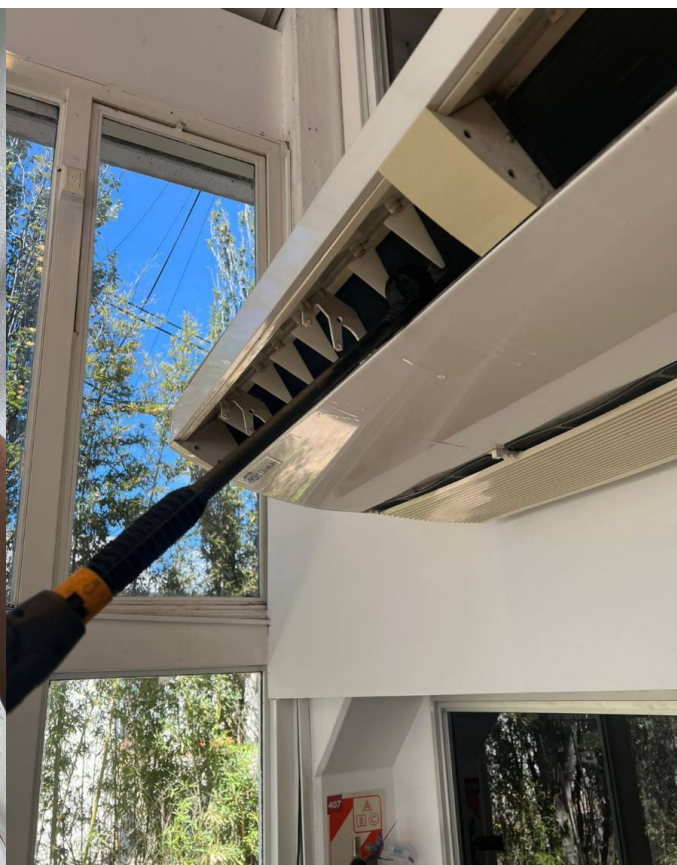
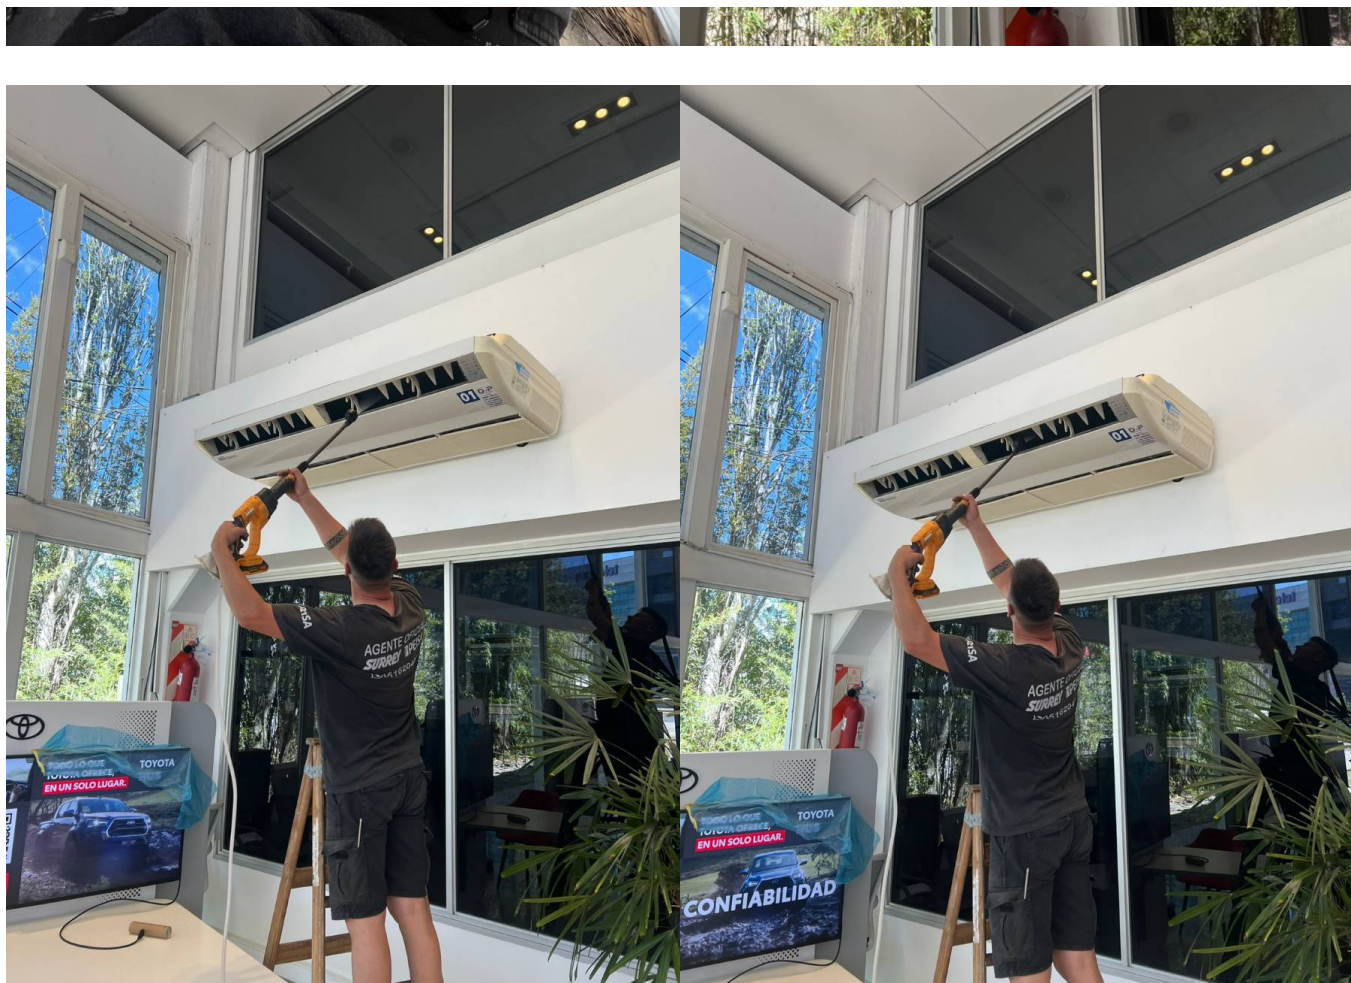
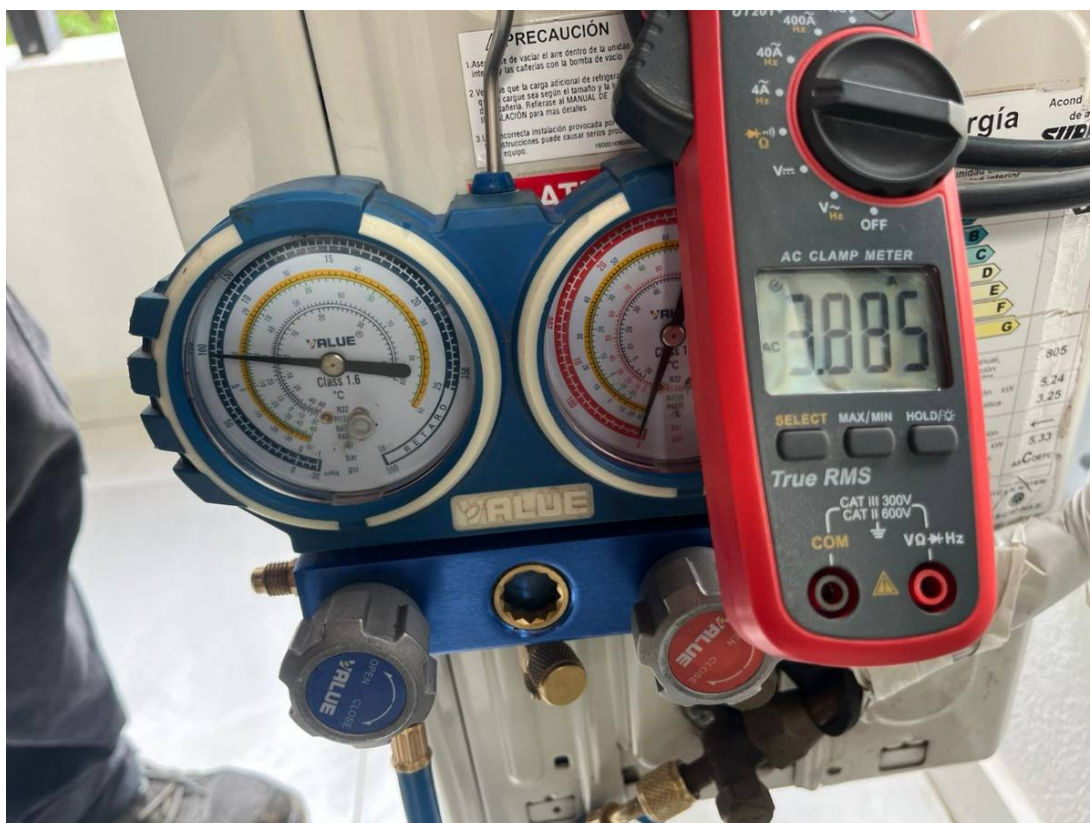
## IMAGENES

Se controla el equipo N.º 5, que no se encontraba en funcionamiento debido a una inversión en la conexión trifásica. Se corrige dicha conexión y, posteriormente, se realiza el servicio de mantenimiento correspondiente. El equipo queda funcionando correctamente.

Se realiza servicio de mantenimiento de aire acondicionado.  
Se efectúa hidrolavado de la unidad interior (evaporadora) y limpieza de sus plásticos.  
También se realiza hidrolavado de la unidad exterior (condensadora).  
Se controlan la presión del gas refrigerante y el consumo eléctrico, verificándose que estén dentro de los valores correctos.  
El equipo queda funcionando correctamente.
