## COMPROBANTE DE SERVICIO

| Detalle | UdM | Cantidad | Precio | SubTotal | Causa Falla |
|---|---|---|---|---|---|
| SERVICE DE MANTENIMIENTO PISO/TECHO | CANTIDAD | 2 | 285000 | 570000.00 | Equipos N°2 y N°3 |

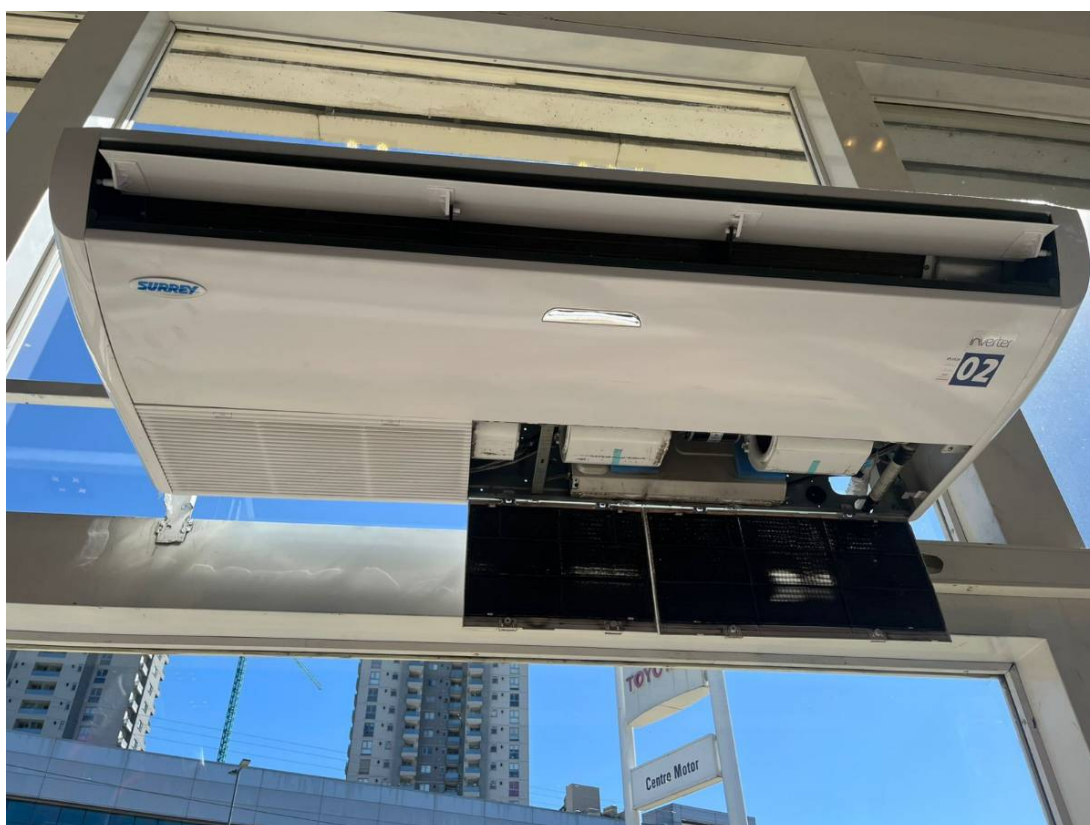
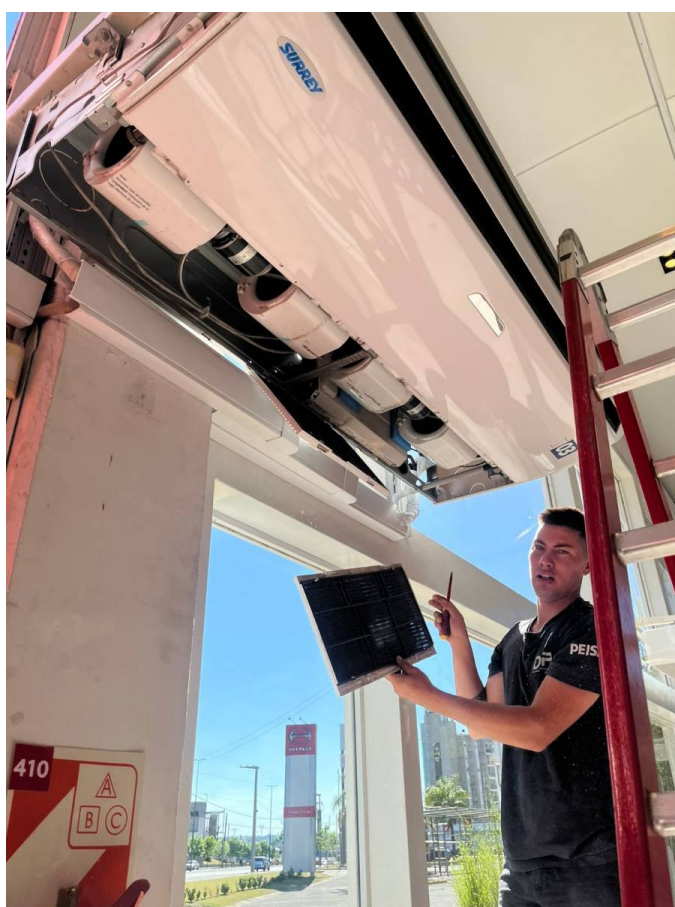
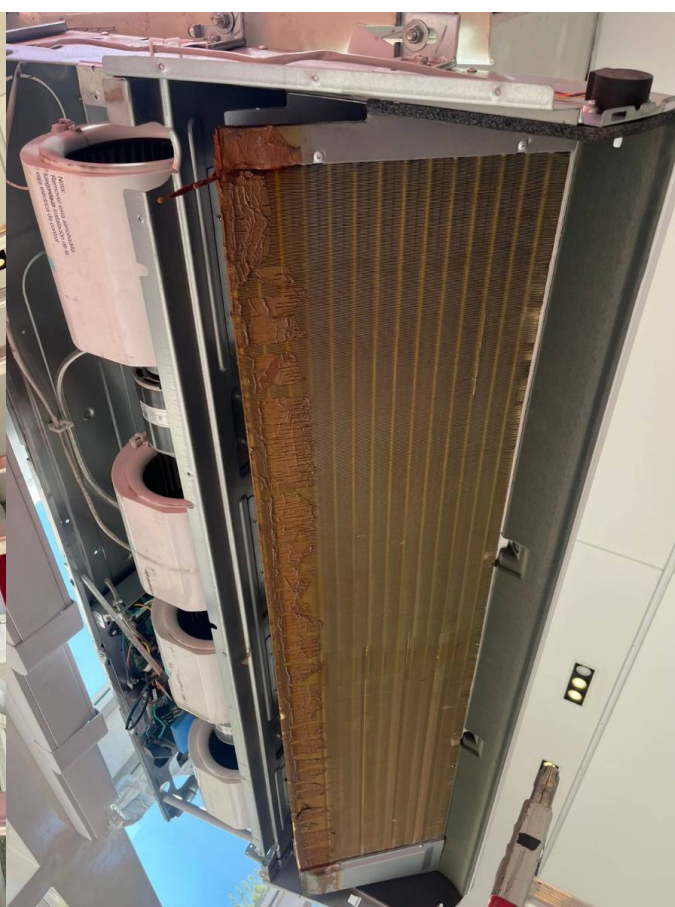
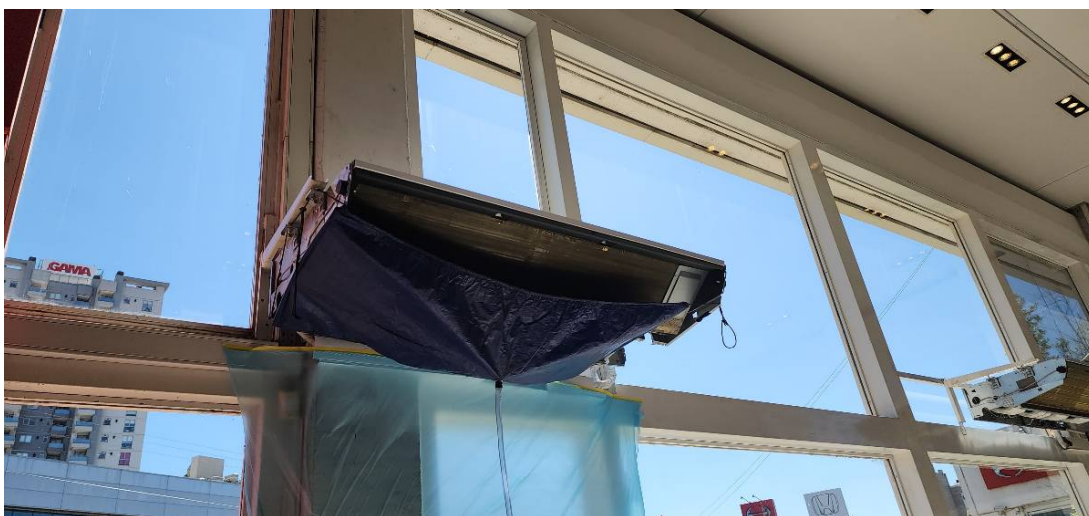
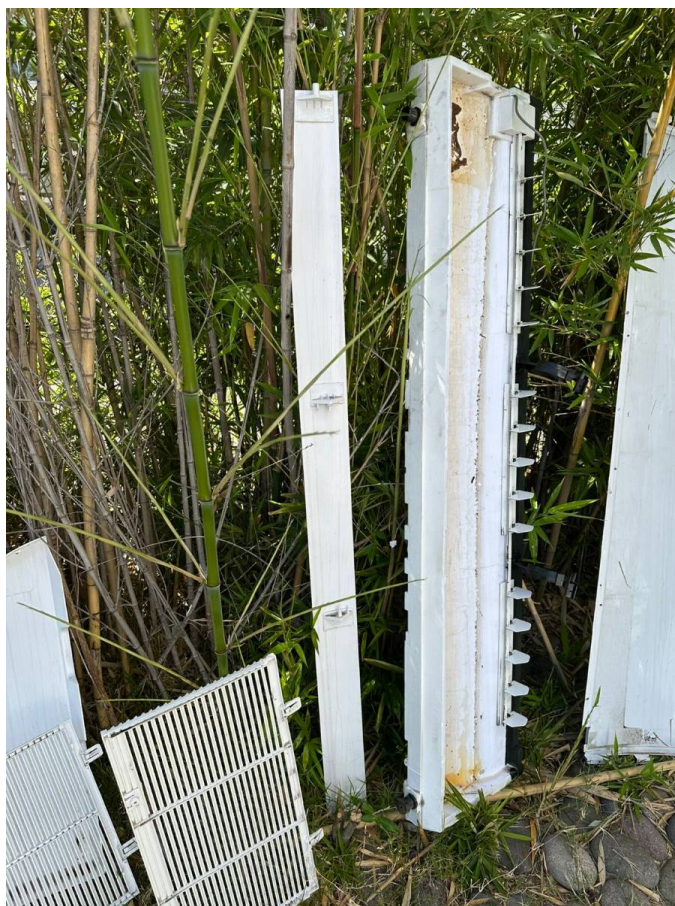
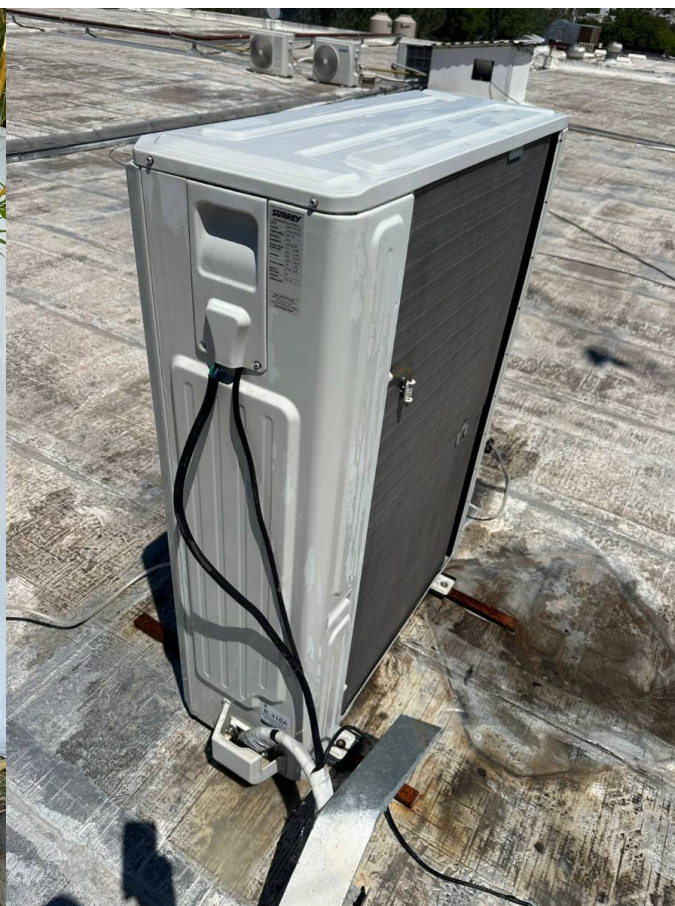
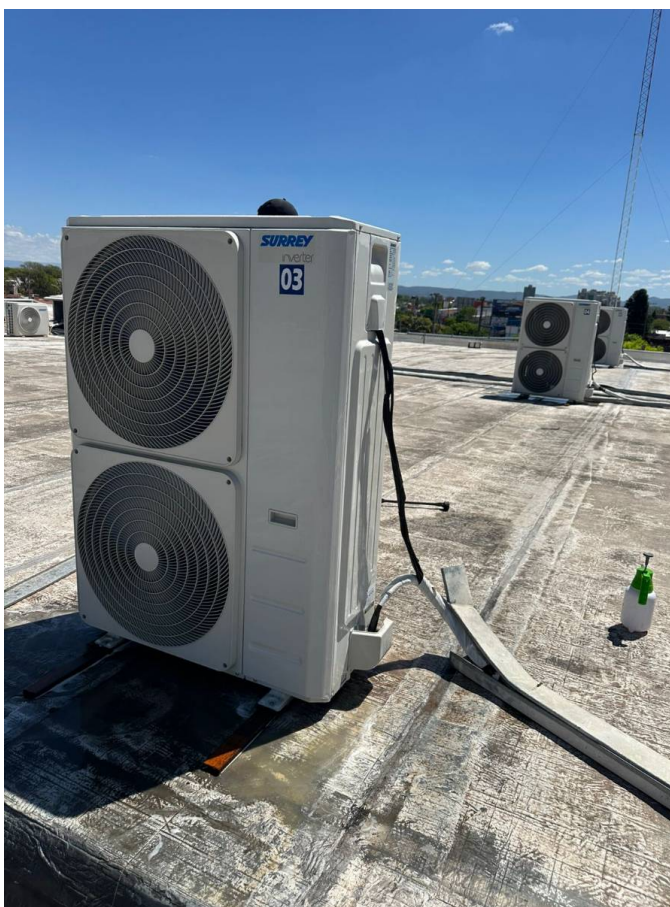
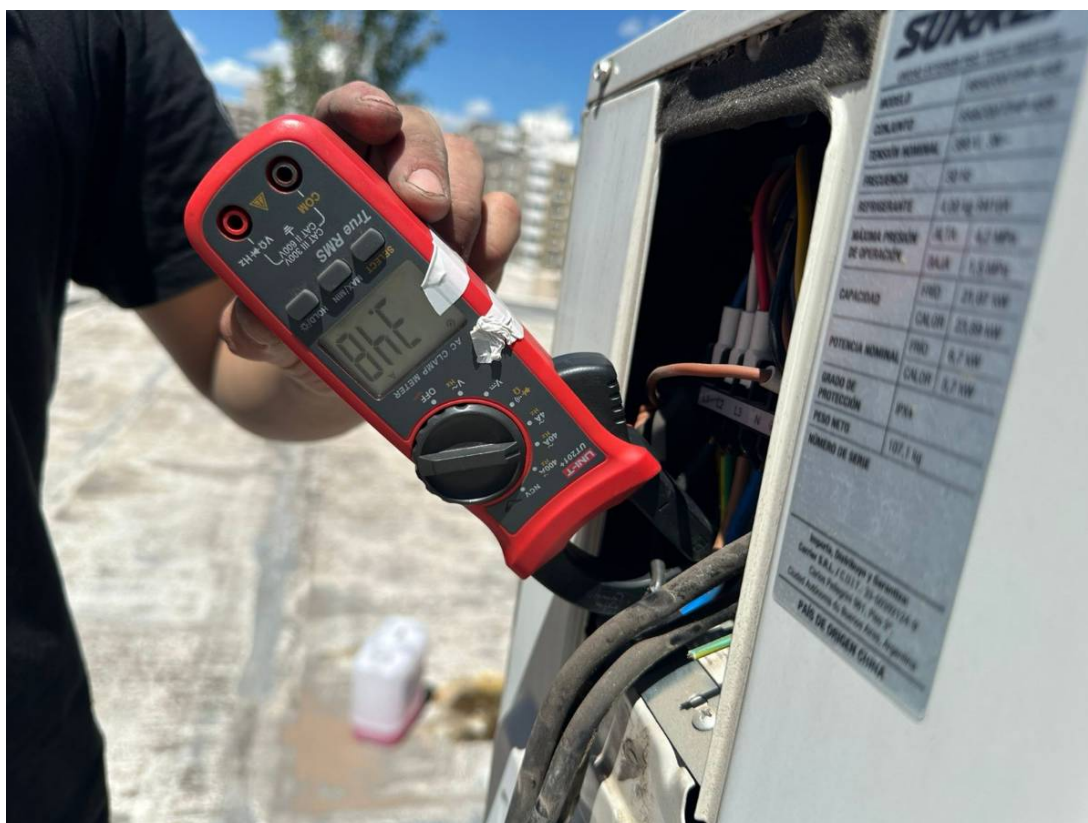
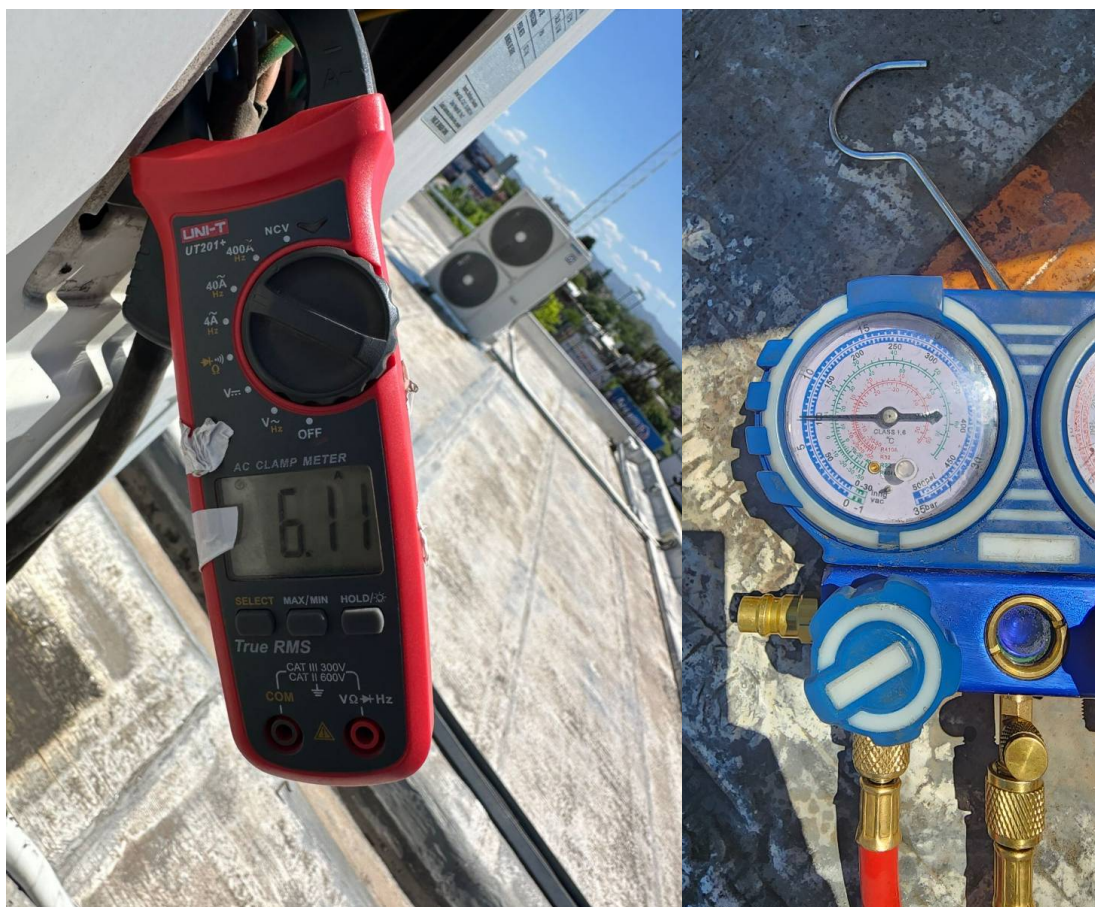
Se realiza servicio de mantenimiento de aire acondicionado.

Se efectúa hidrolavado de la unidad interior (evaporadora) y limpieza de sus plásticos.

También se realiza hidrolavado de la unidad exterior (condensadora).

Se controlan la presión del gas refrigerante y el consumo eléctrico, verificándose que estén dentro de los valores correctos.

El equipo queda funcionando correctamente.
