## COMPROBANTE DE SERVICIO

| Detalle | UdM | Cantidad | Precio | SubTotal | Causa Falla |
|---|---|---|---|---|---|
| SERVICE DE MANTENIMIENTO PISO/TECHO | CANTIDAD | 2 | 285000 | 570000.00 | Equipos N°5 y N°4 |

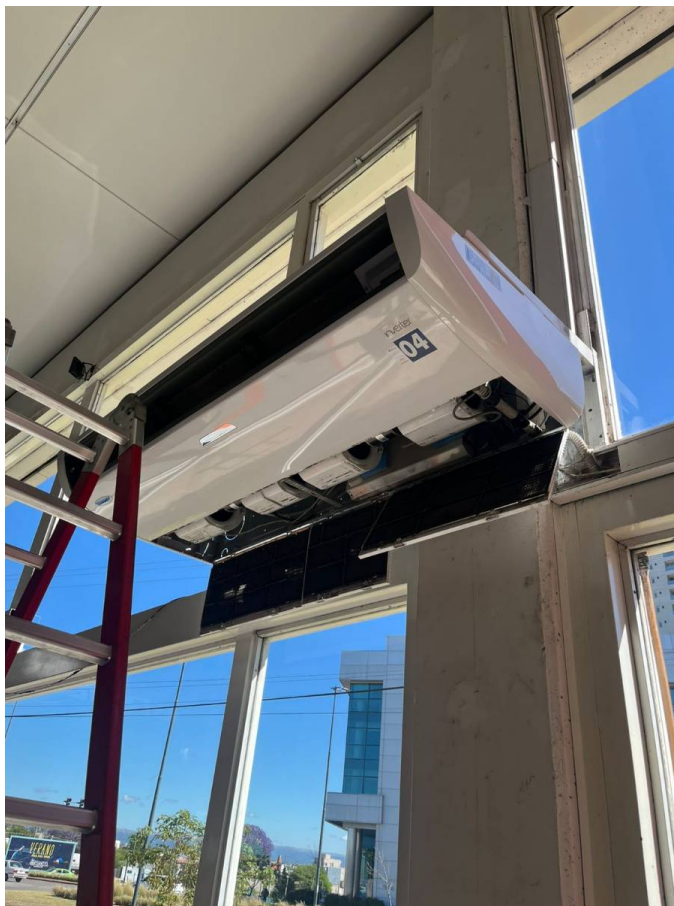
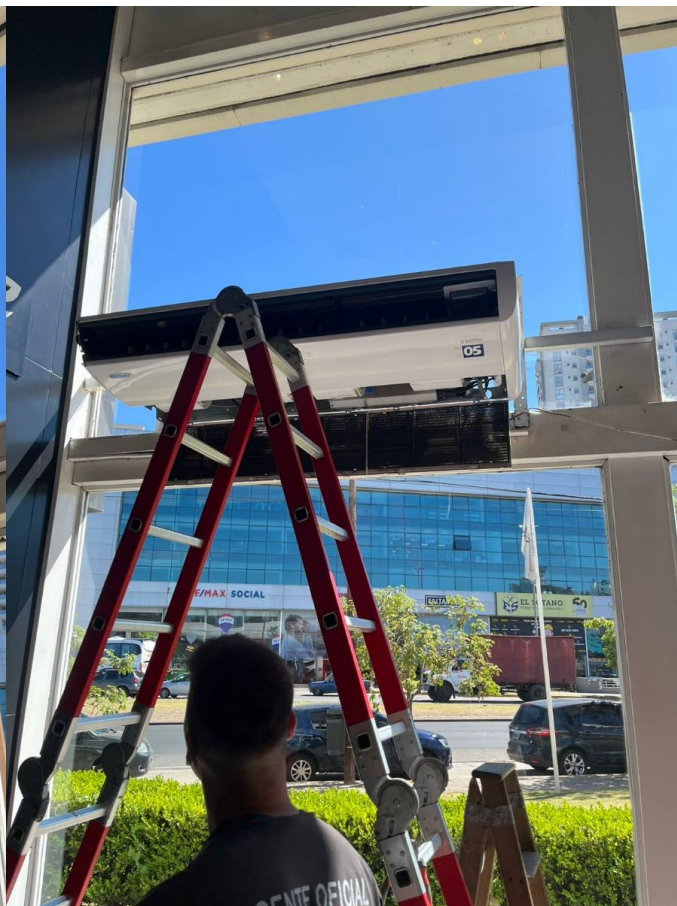
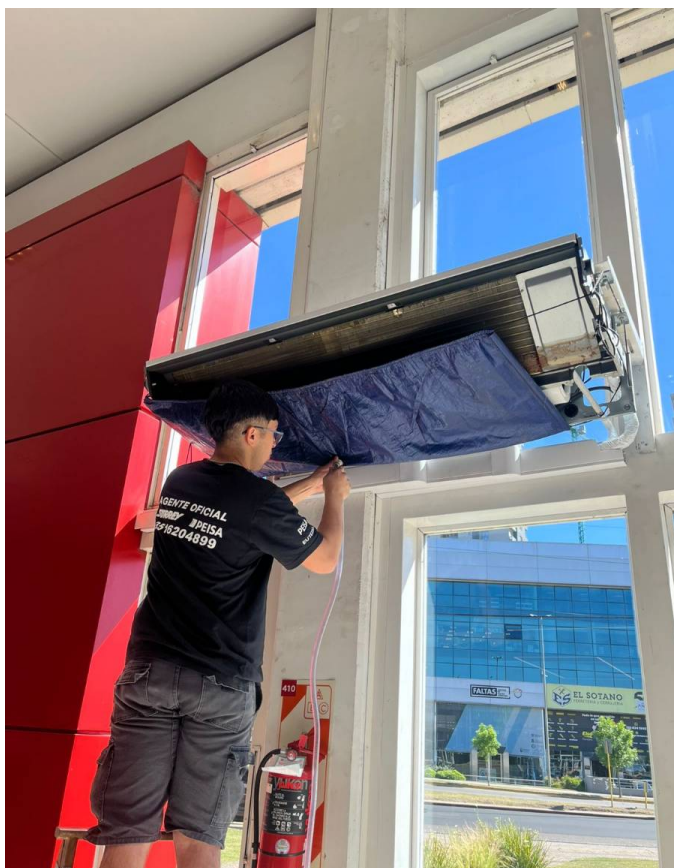
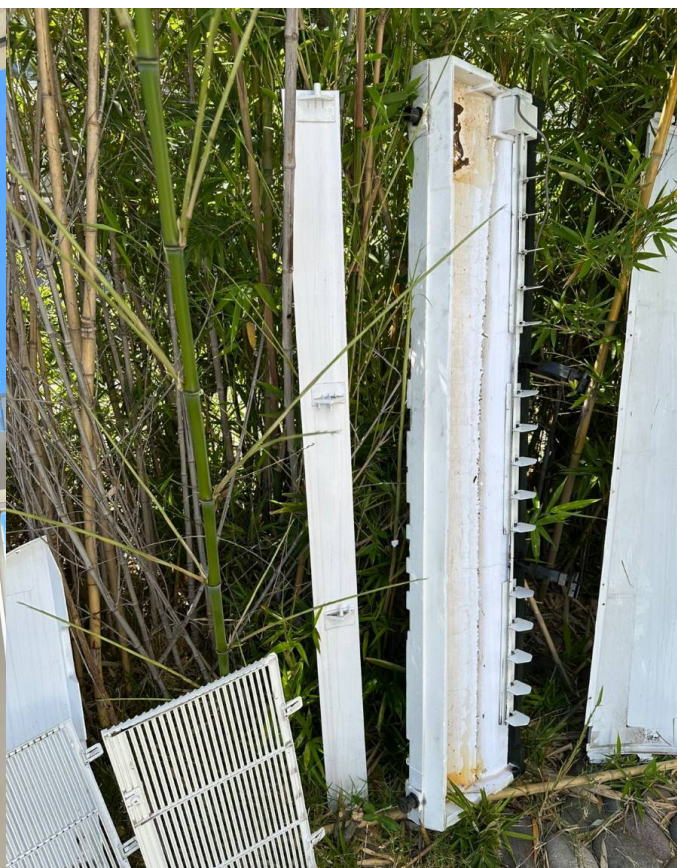
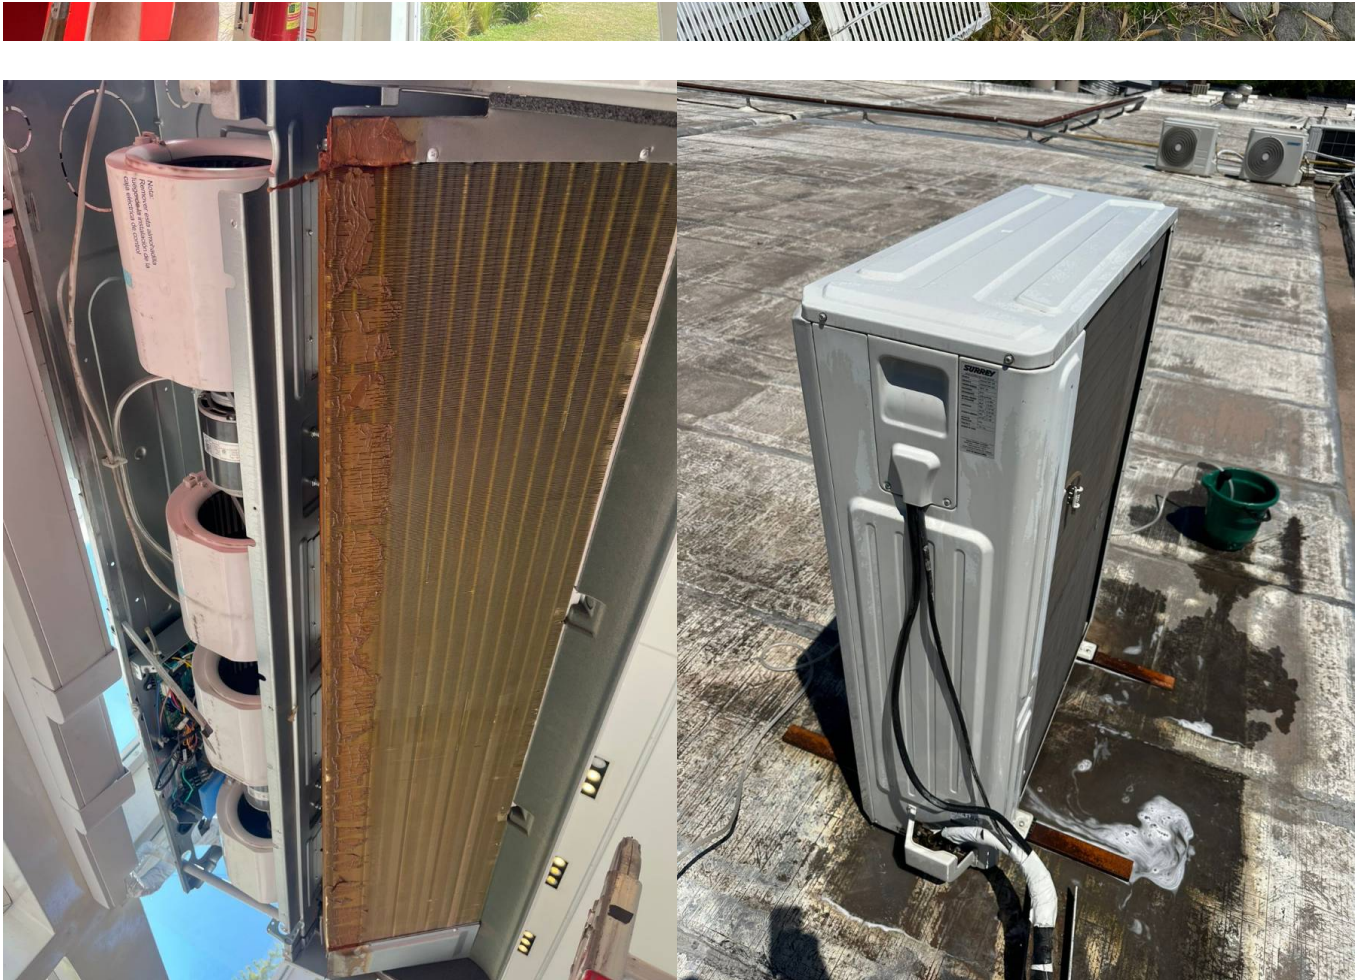
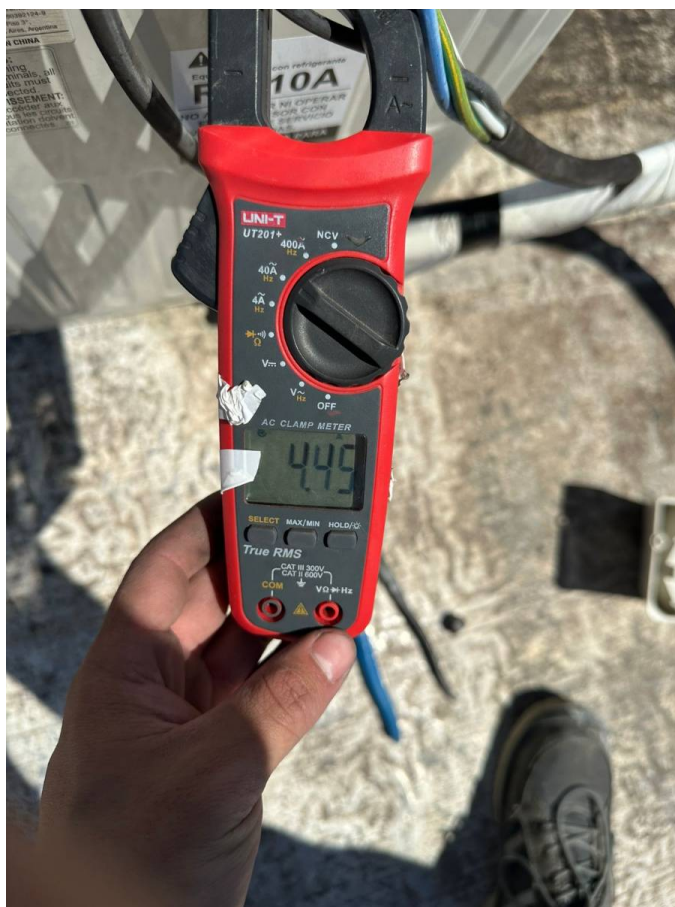
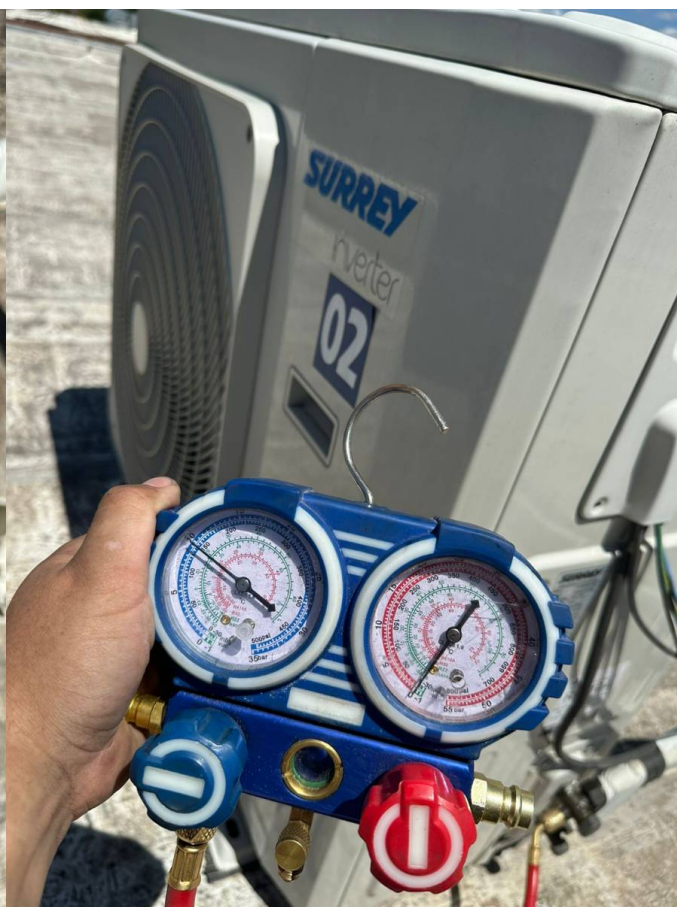
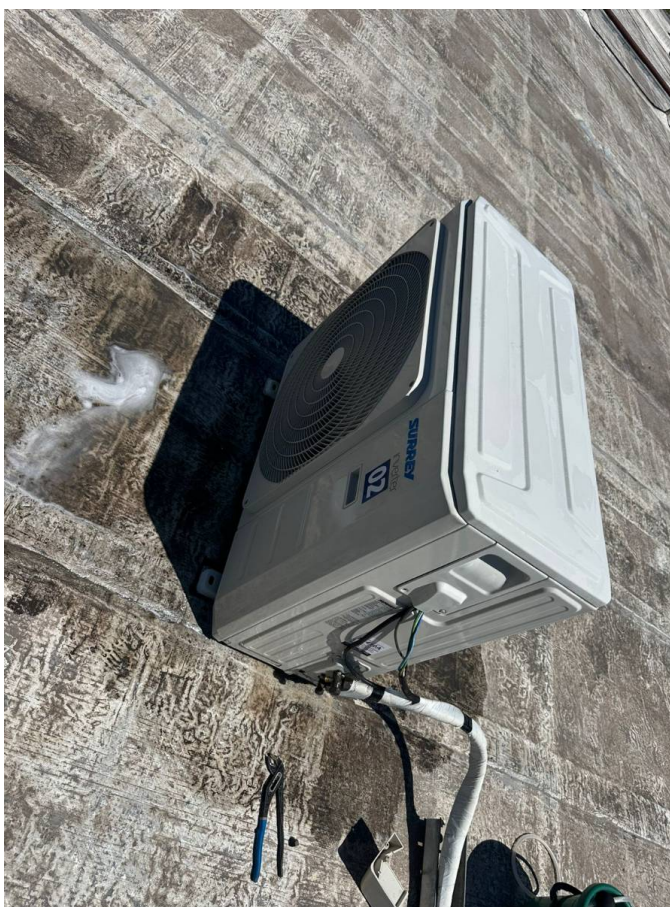
Se realiza servicio de mantenimiento de aire acondicionado.

Se efectúa hidrolavado de la unidad interior (evaporadora) y limpieza de sus plásticos.

También se realiza hidrolavado de la unidad exterior (condensadora).

Se controlan la presión del gas refrigerante y el consumo eléctrico, verificándose que estén dentro de los valores correctos.

El equipo queda funcionando correctamente.
