## COMPROBANTE DE SERVICIO

Equipo ubicado en sala de comedor.

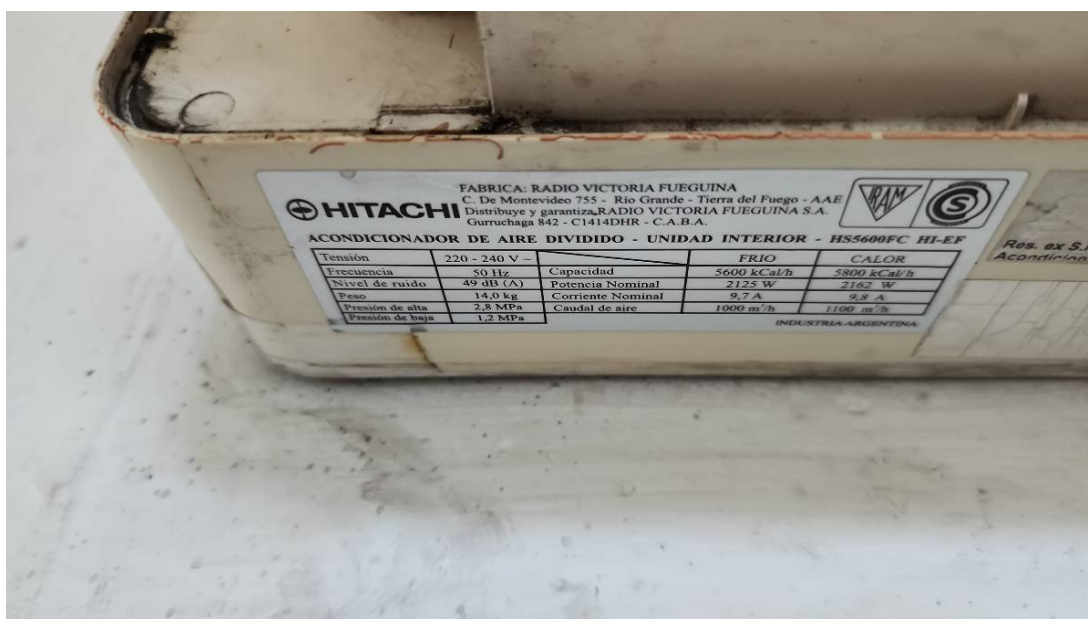
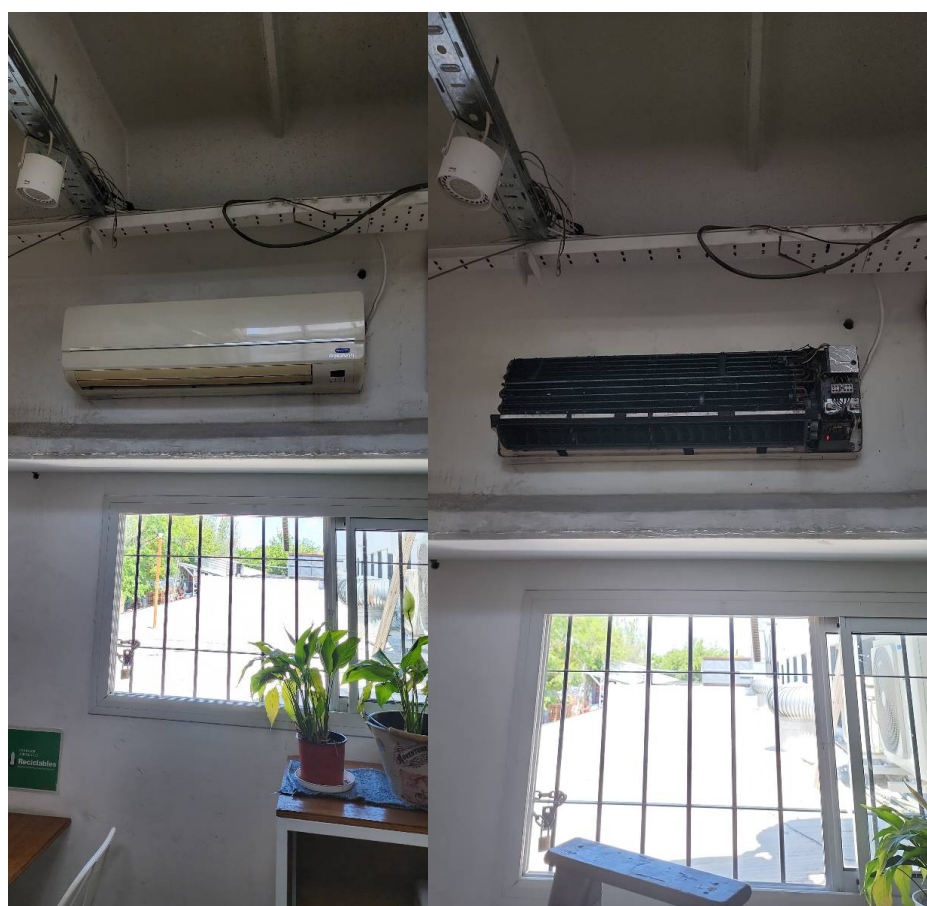
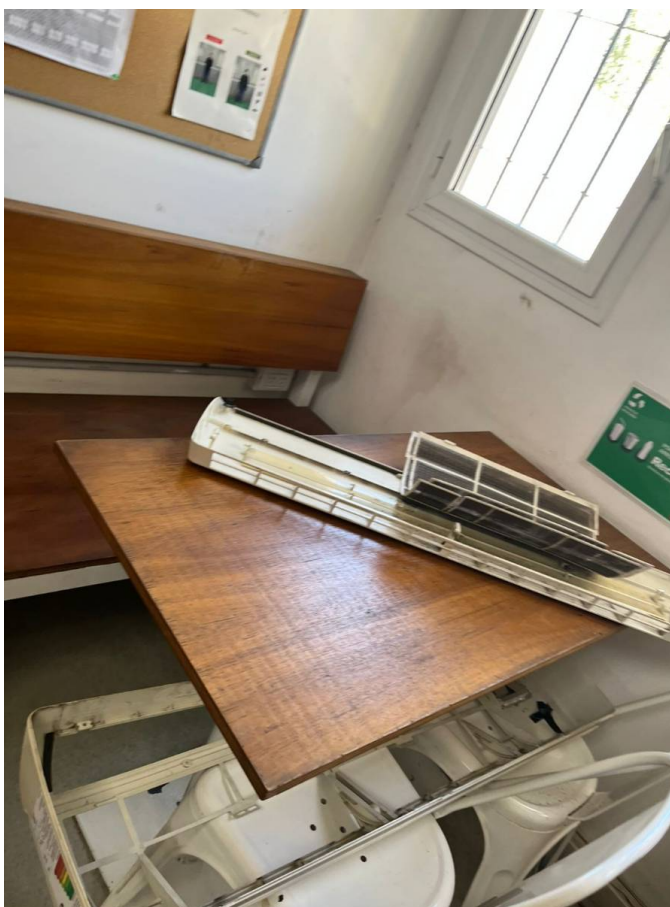
Se realiza control de equipo que presentaba pérdida de agua.

Al desarmarlo, se observa que el agua proviene de la bandeja trasera del equipo, la cual se encuentra posiblemente rota o quebrada, imposible de reparar debido a la antigüedad del equipo.

Se recomienda reemplazarlo, ya que se trata de un aire acondicionado antiguo que ya cumplió su vida útil.
