## COMPROBANTE DE SERVICIO

### SURREY / PEISA

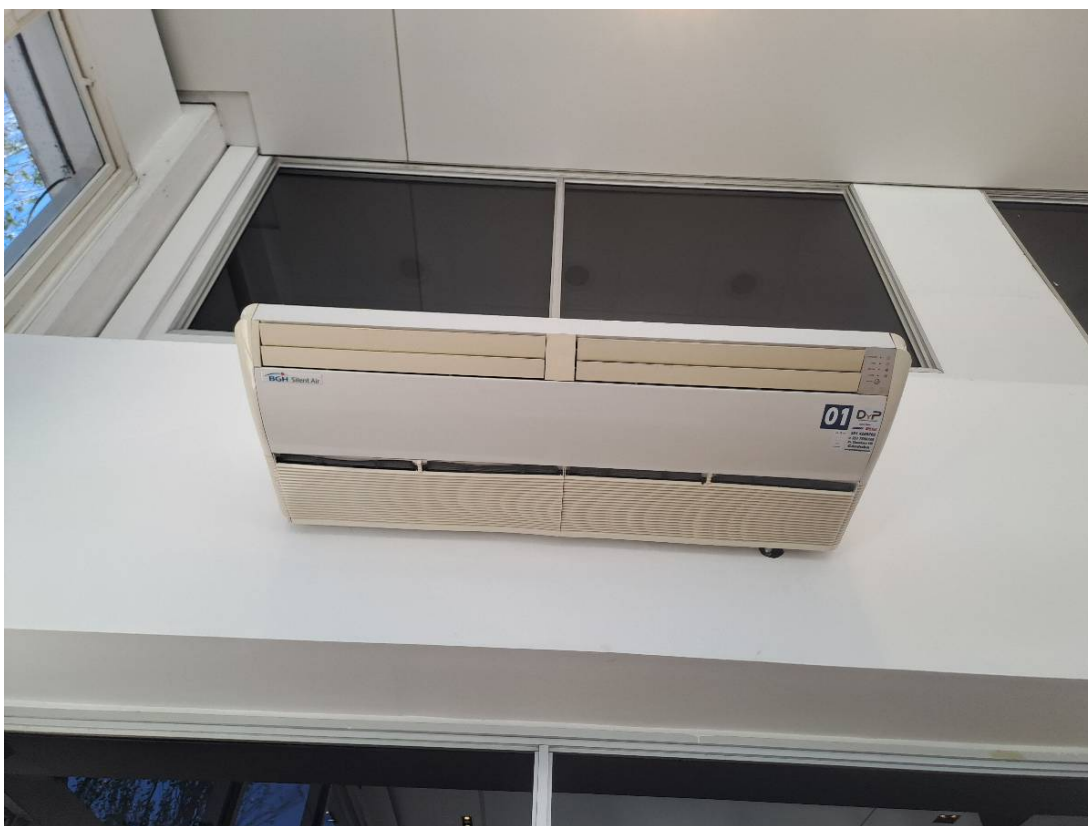
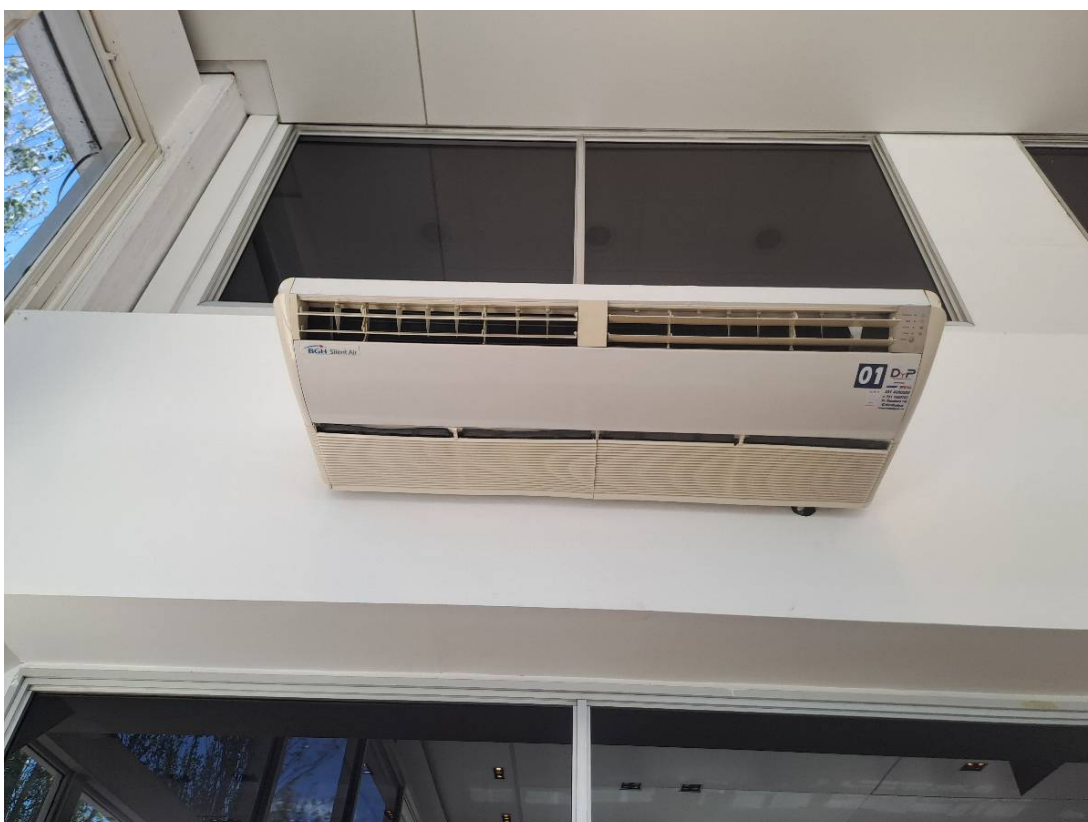
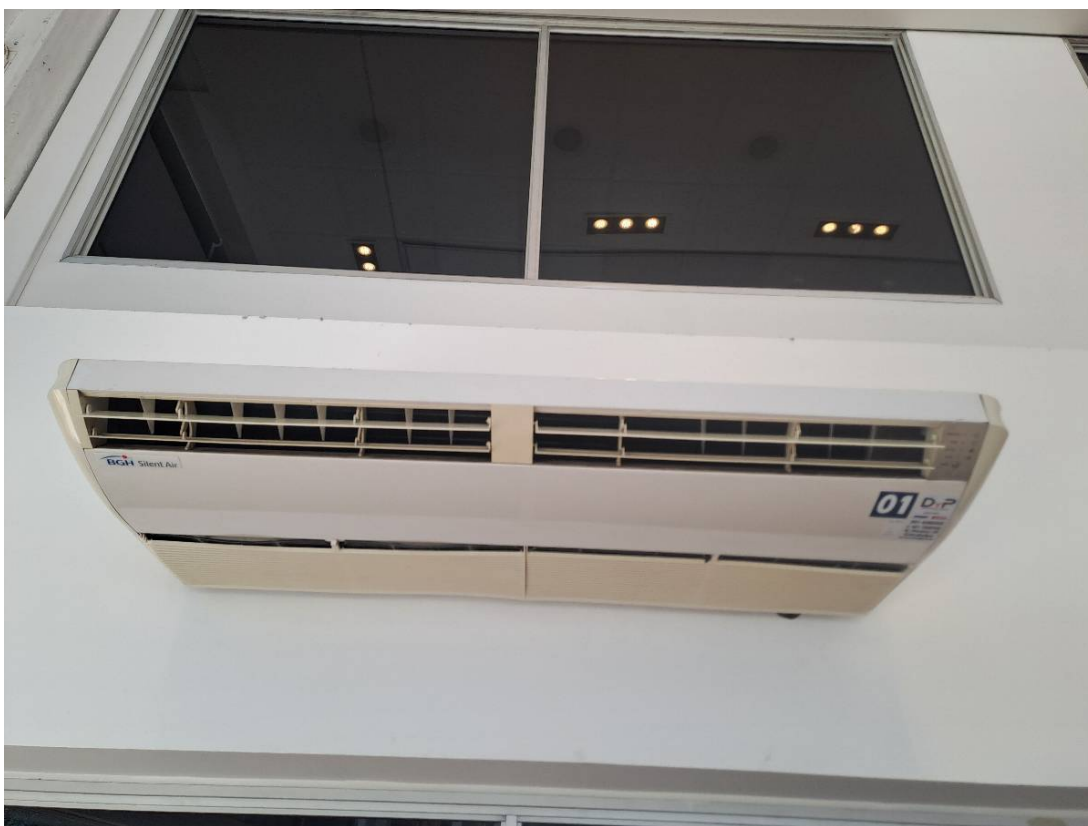
Se soluciona el inconveniente del flap que no se movía. El motor se encontraba en perfectas condiciones; el problema estaba en los encastrados del flap, los cuales se repararon.

El equipo piso-techo tiene la numeración "01" y está ubicado en el ambiente "Salón de ventas".

Se enciende el equipo, se activa la función "Swing" y se verifica que el movimiento del flap sea correcto.
