## COMPROBANTE DE SERVICIO

Se realiza mantenimiento del aire acondicionado Midea R410A de 4400 frigorías, ubicado en la zona de lavadero, identificado como "N°44".

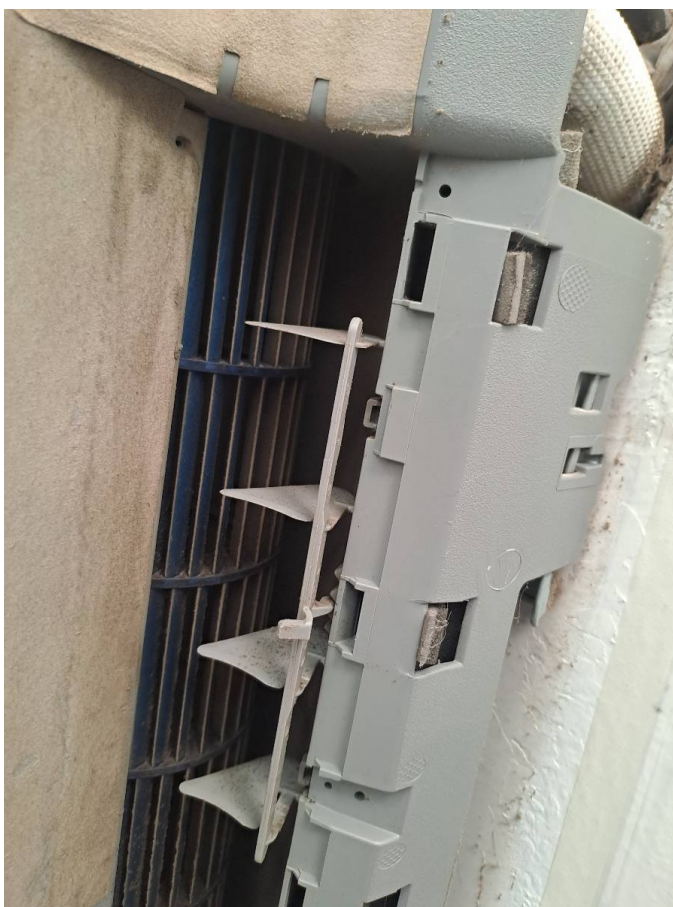
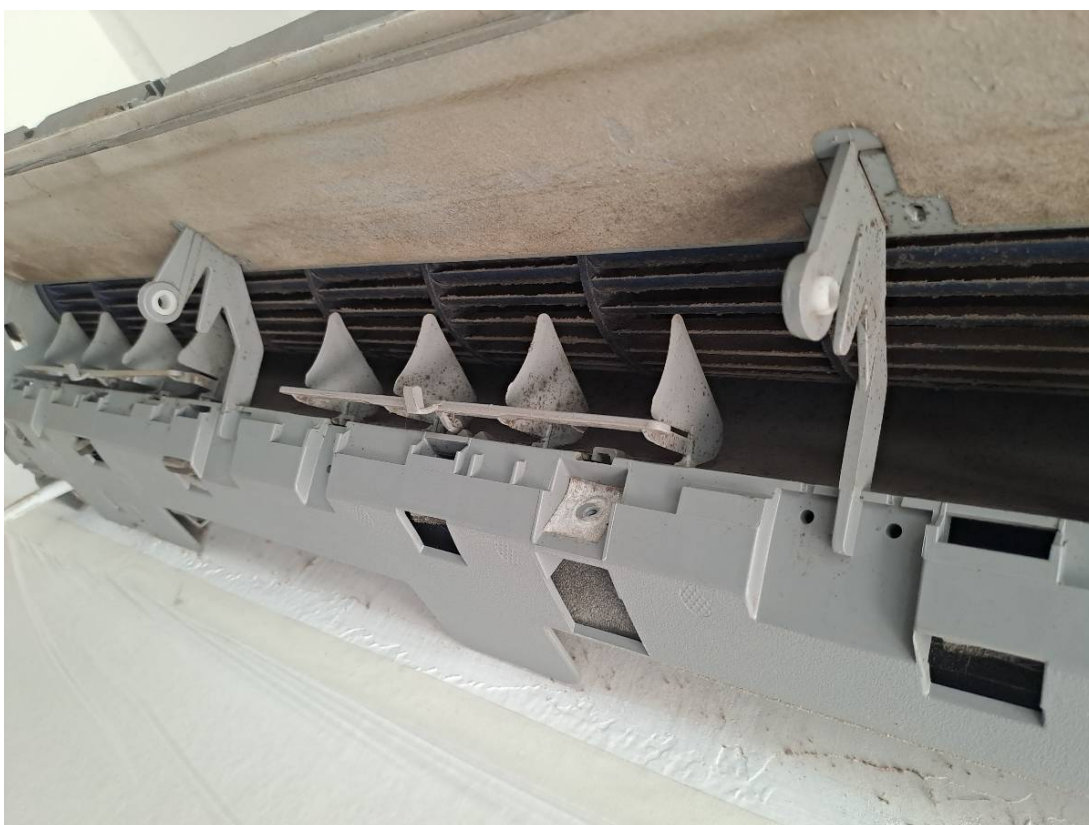
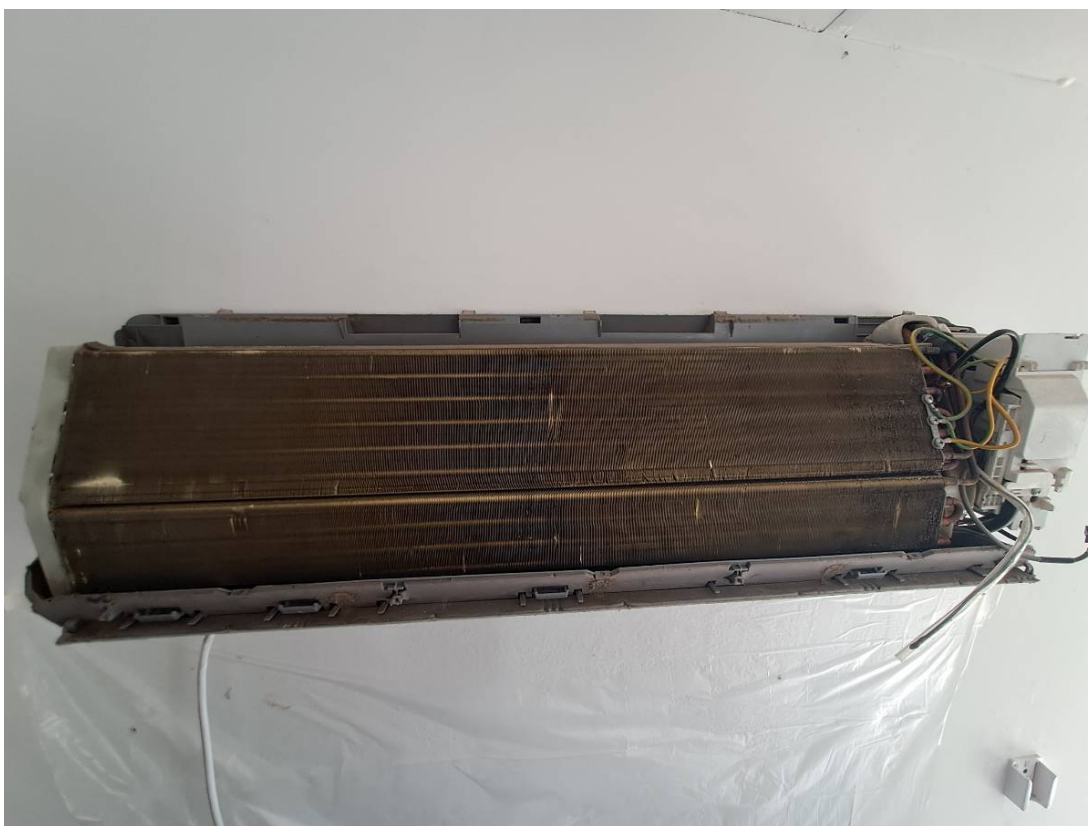
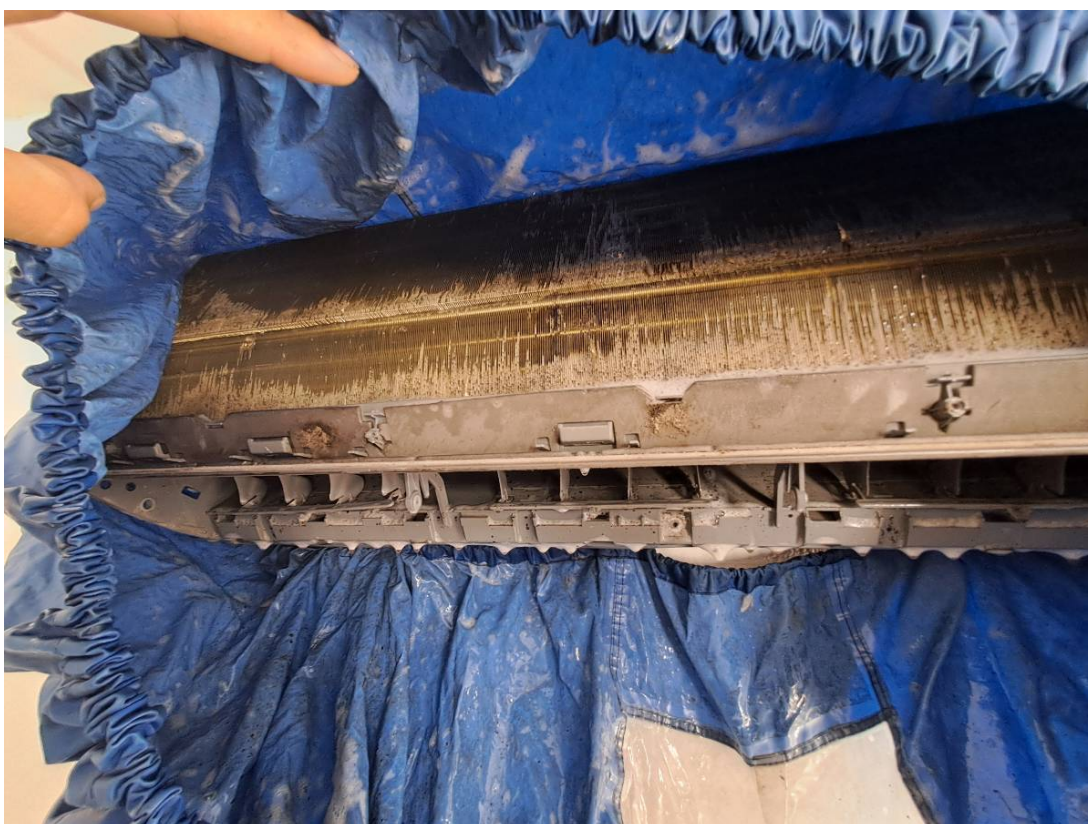
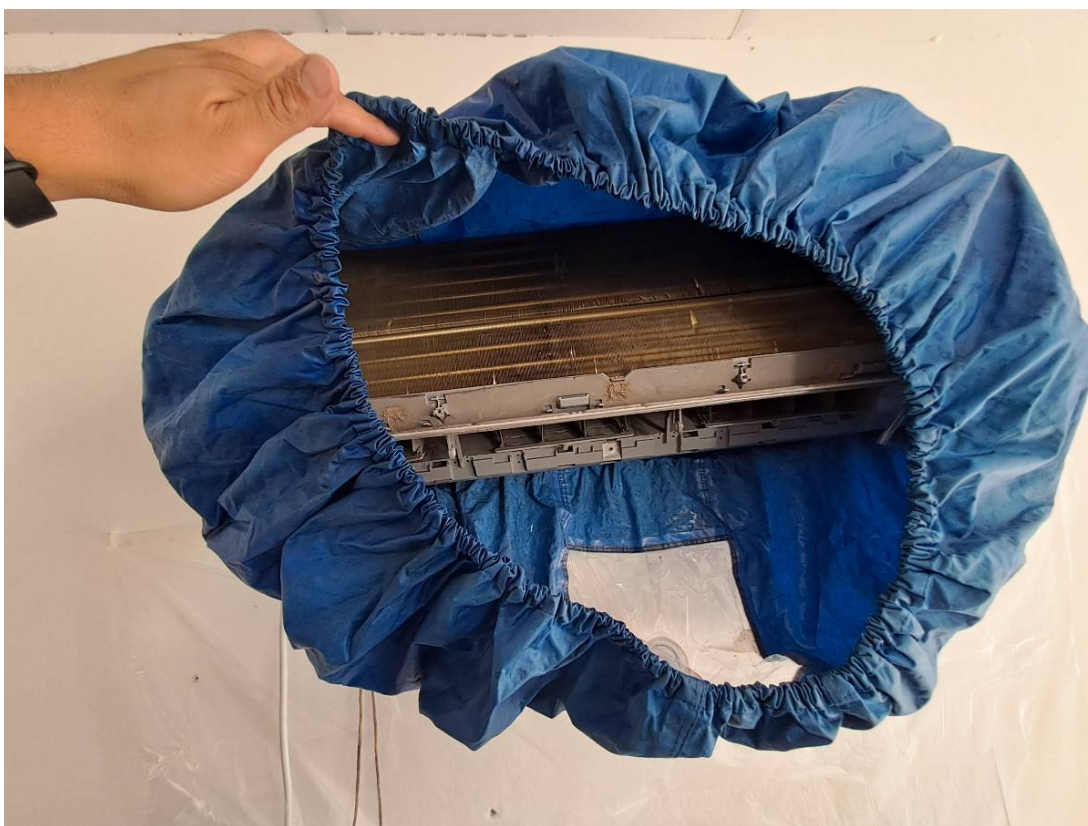
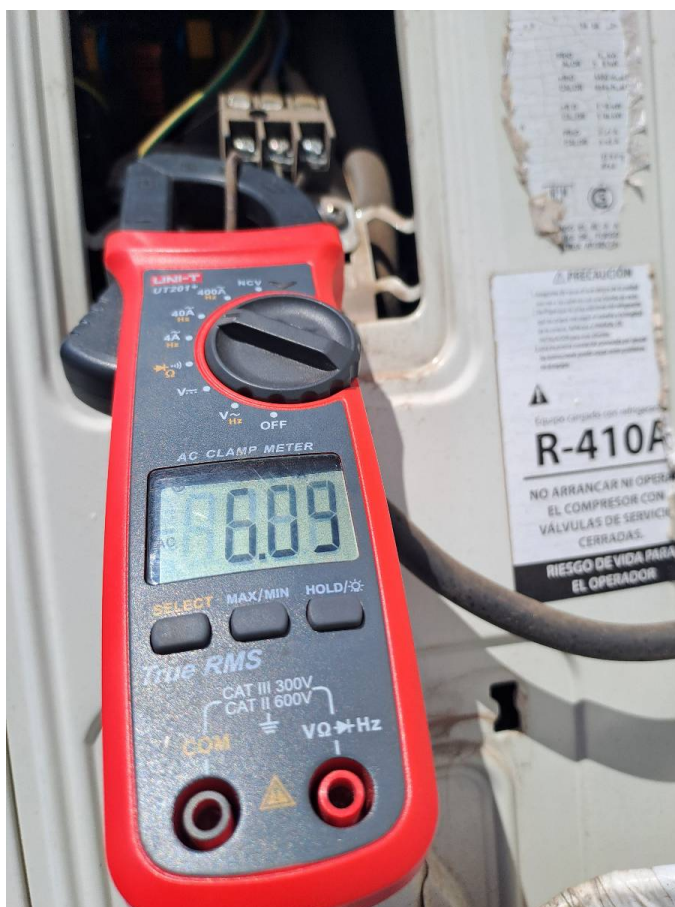
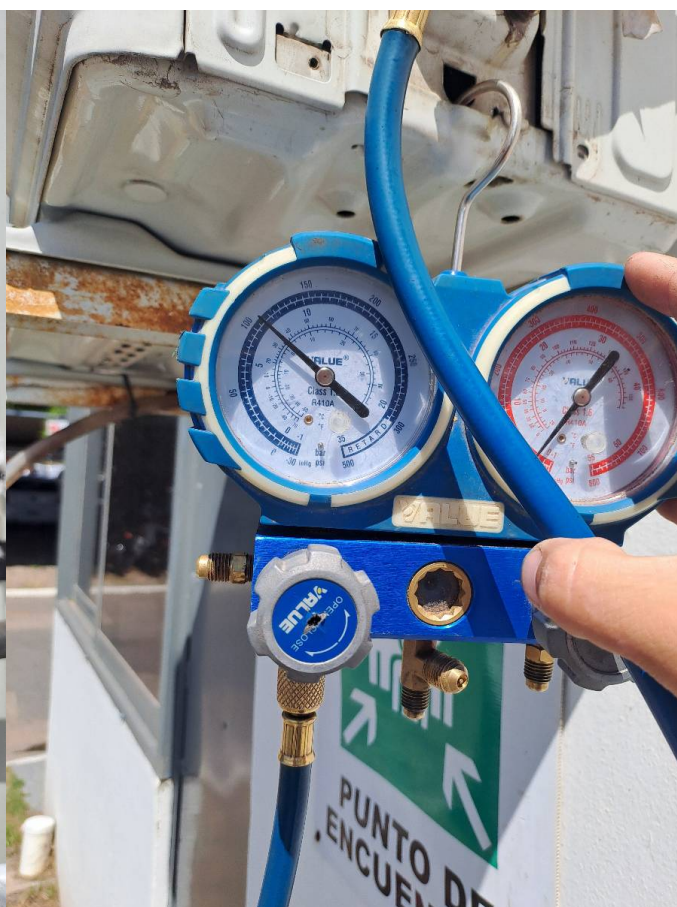
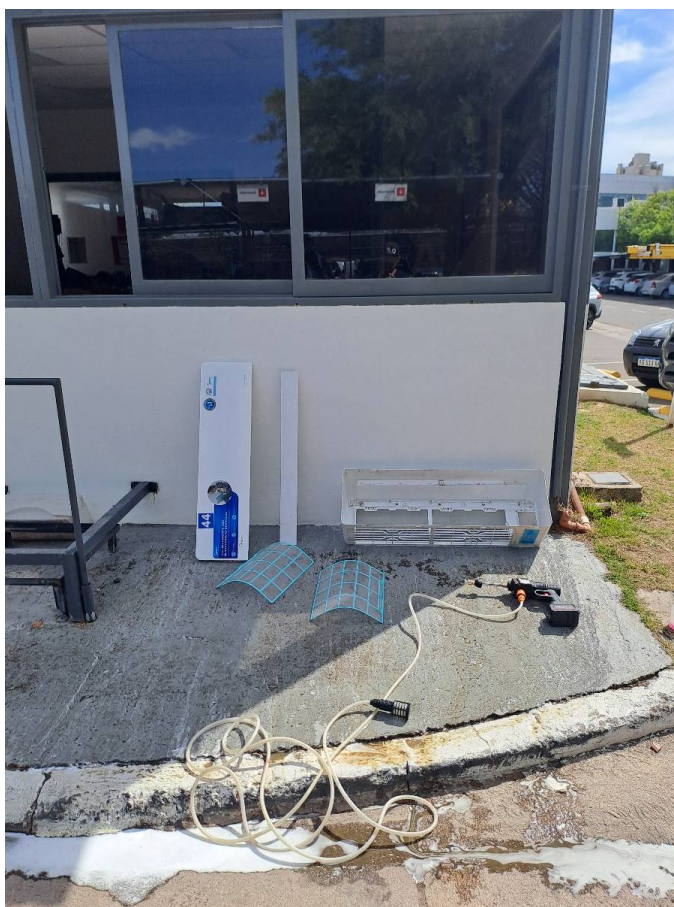
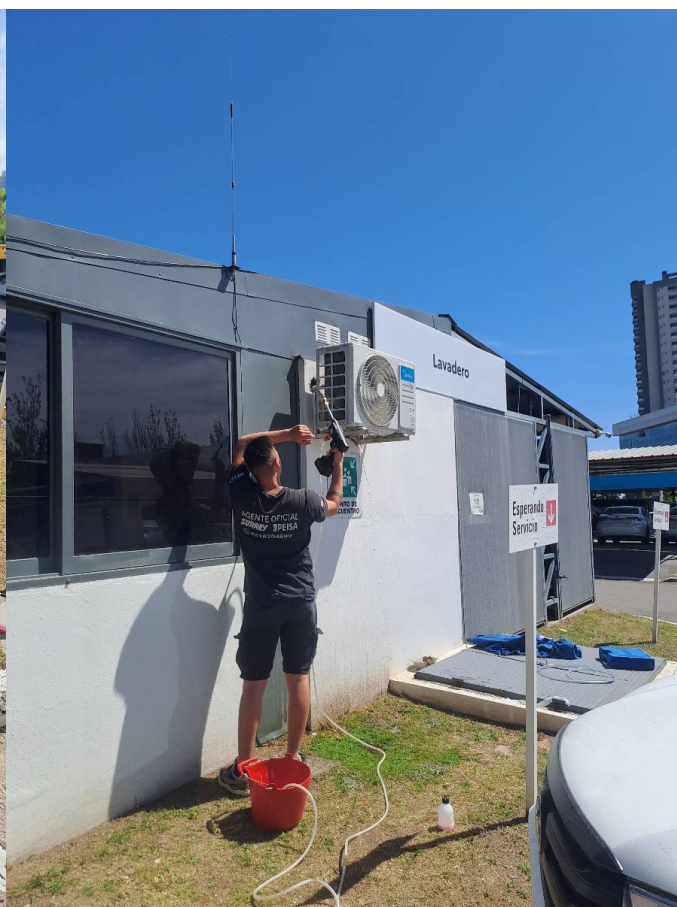
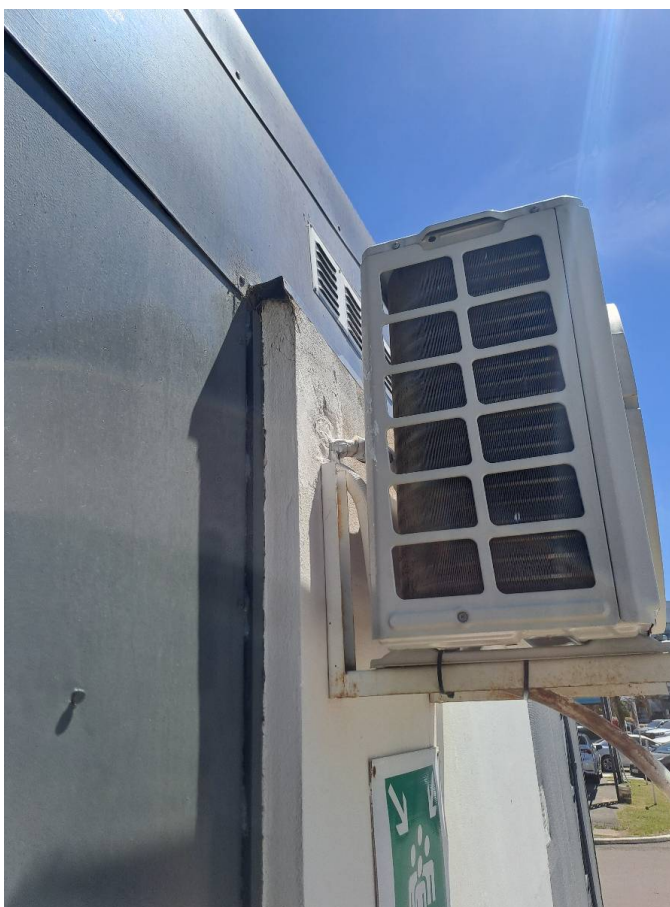
Tanto la turbina como la serpentina presentaban gran acumulación de suciedad, hongos y bacterias, al igual que la unidad exterior, a la cual también se le efectuó sanitizado completo.

Se midió la presión del gas refrigerante, la cual estaba en 110 libras, y el consumo en 6.9 amperes.

Se observa que el rendimiento puede verse afectado debido a que la evaporadora está instalada bajo un techo de chapa expuesto al sol de forma constante.

Se tapó el hueco del pase y se encendió el equipo para comprobar su rendimiento, funcionando correctamente.
