## COMPROBANTE DE SERVICIO

Se realiza mantenimiento del aire acondicionado ubicado en el sector de caja, correspondiente al equipo Philco de 2500 frigorías (equipo N° 20).

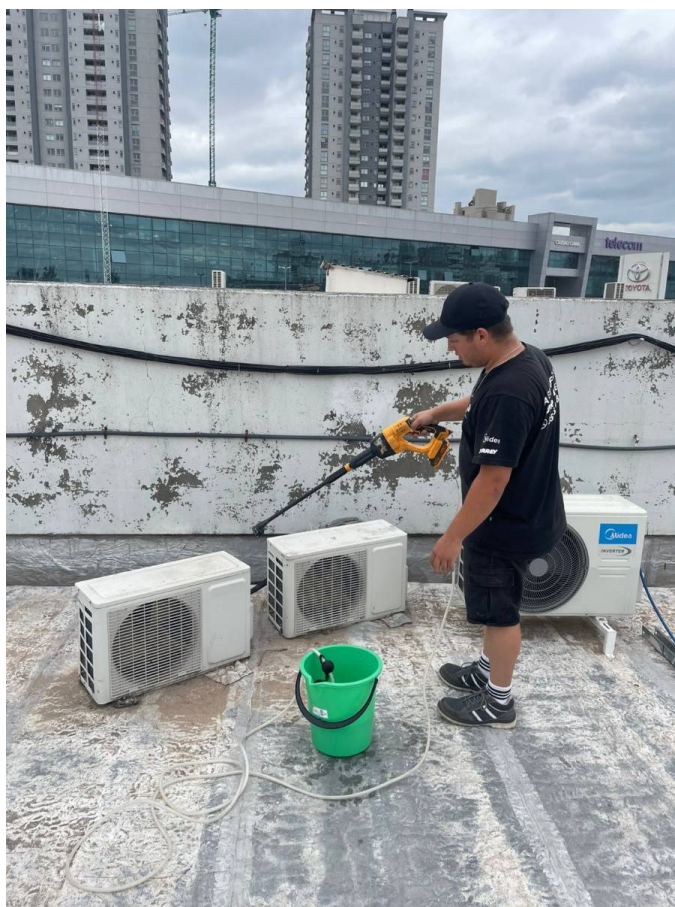
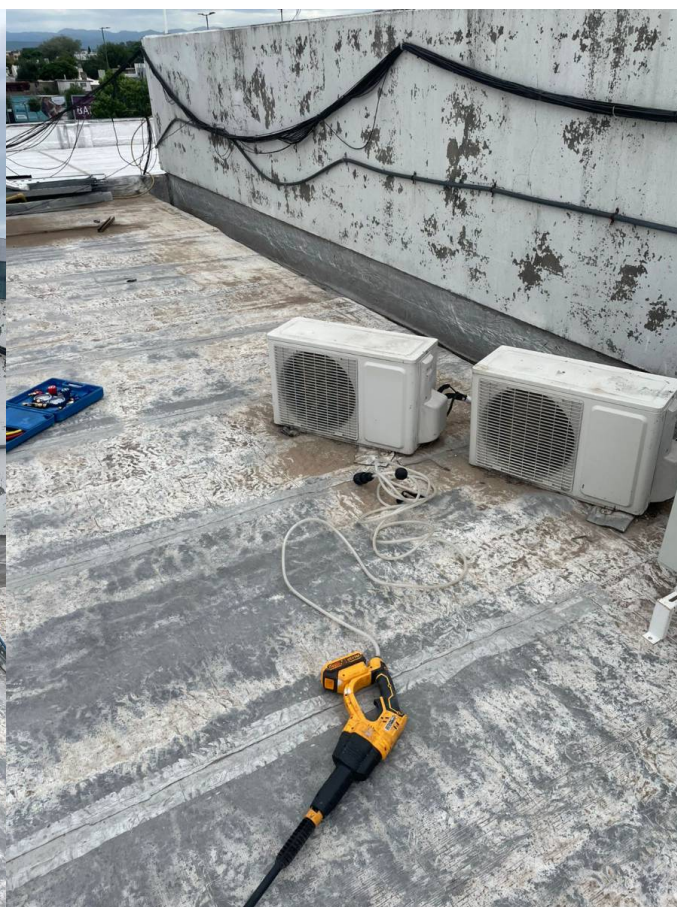
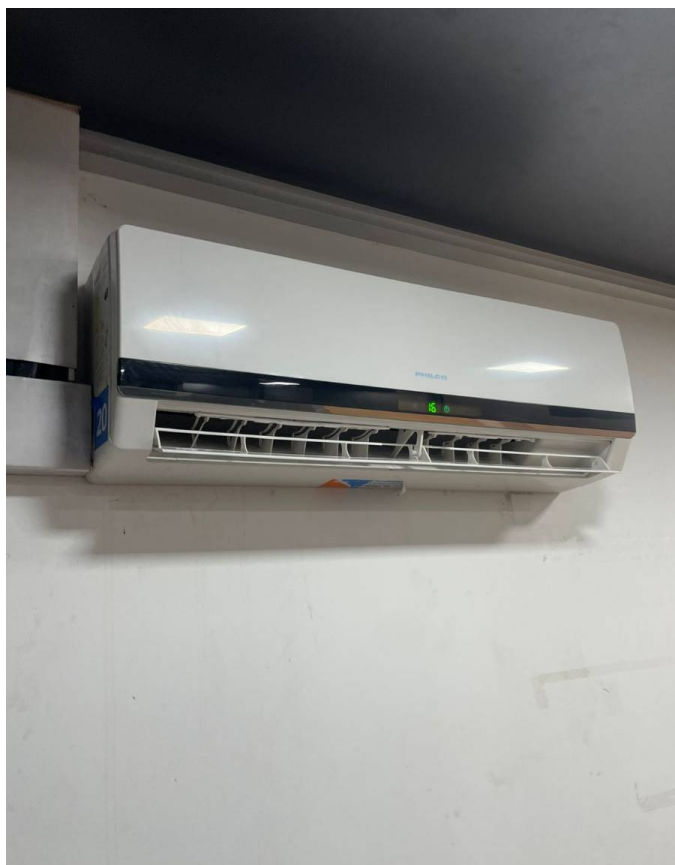
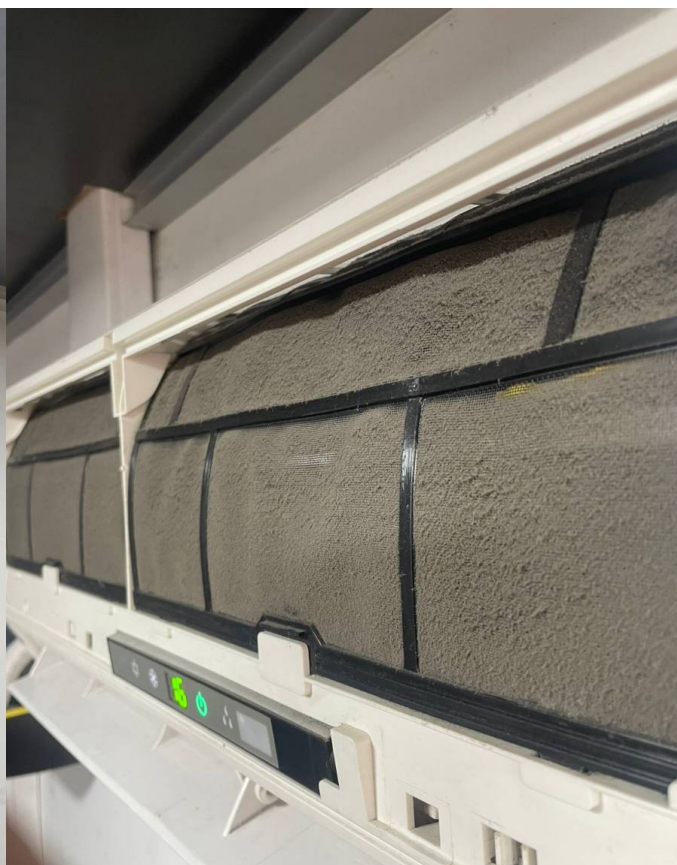
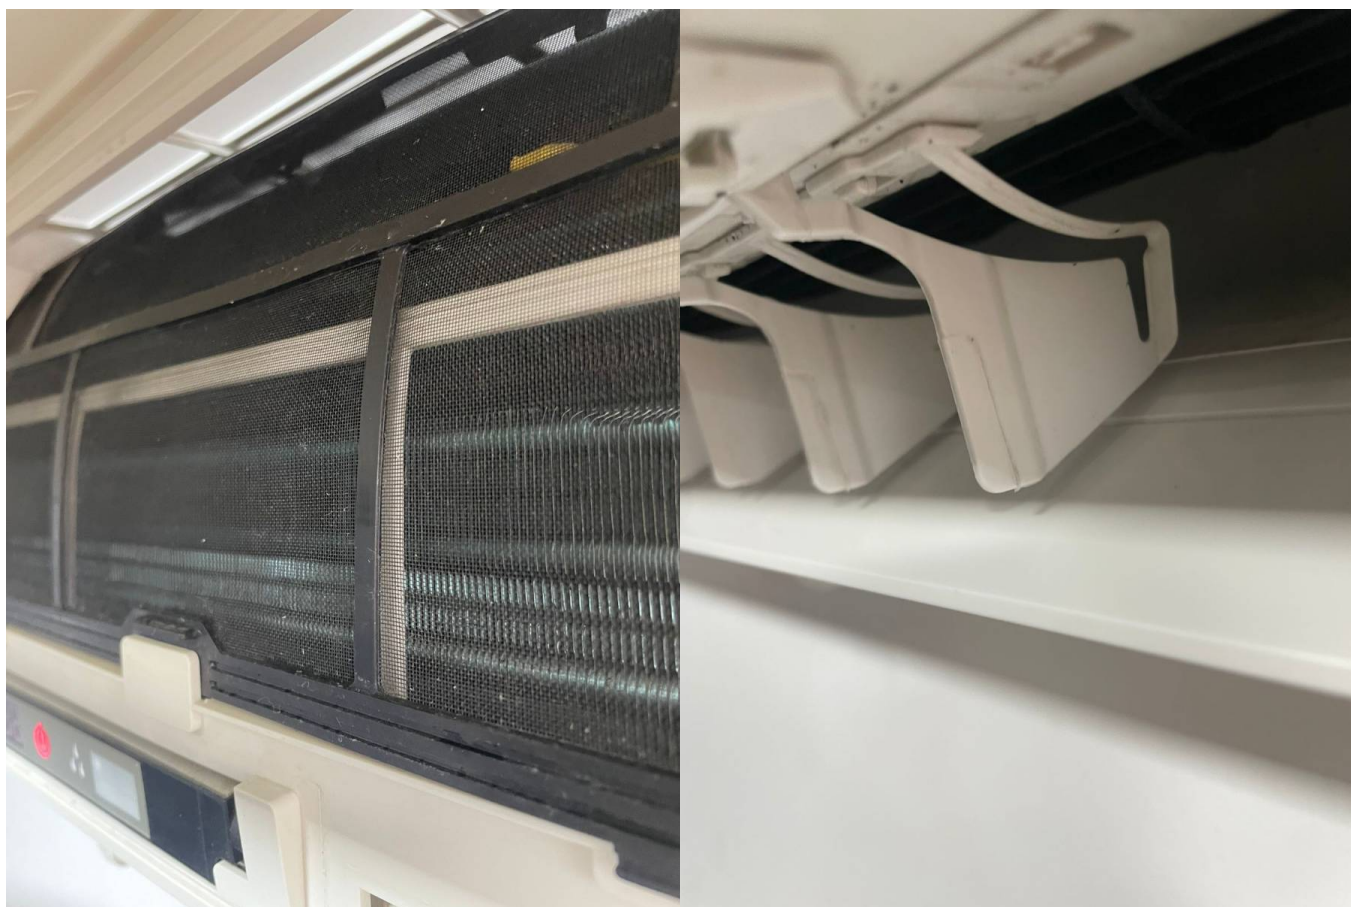
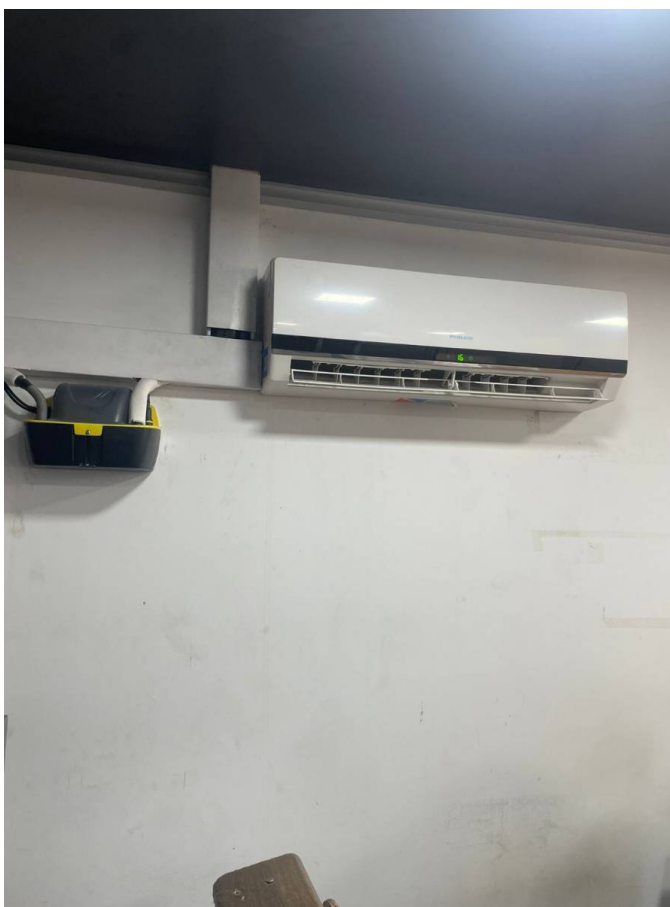
Al llegar, se observa que el equipo arrojaba agua por el frente debido a que el desagüe estaba tapado.

Se realiza la limpieza completa y el mantenimiento correspondiente, incluyendo el control de gas refrigerante y la medición de consumo eléctrico, encontrándose todo dentro de los parámetros normales.
