## COMPROBANTE DE SERVICIO

## DIAGNOSTICO Y OBSERVACIONES

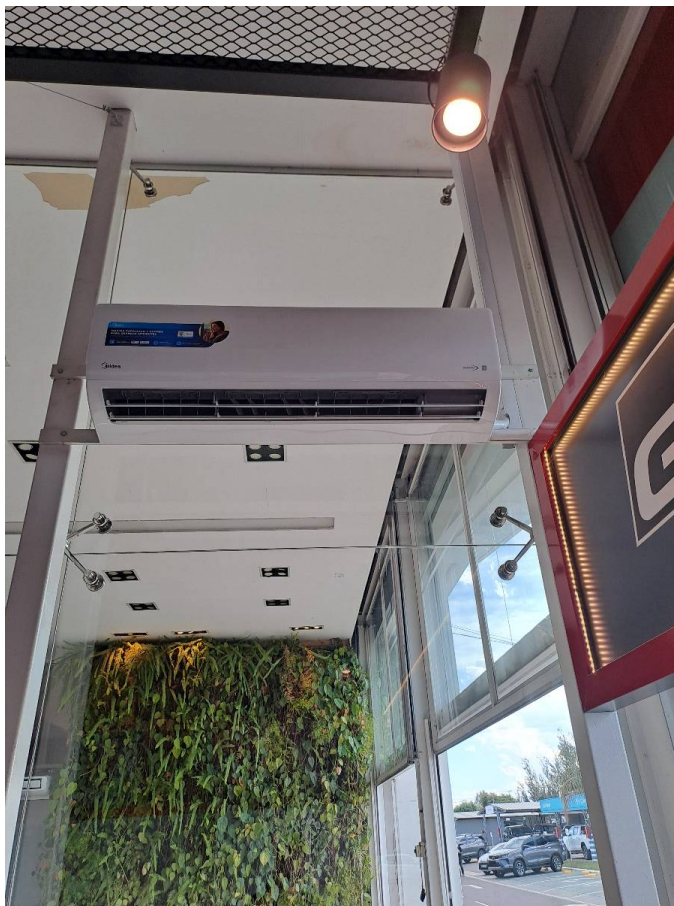
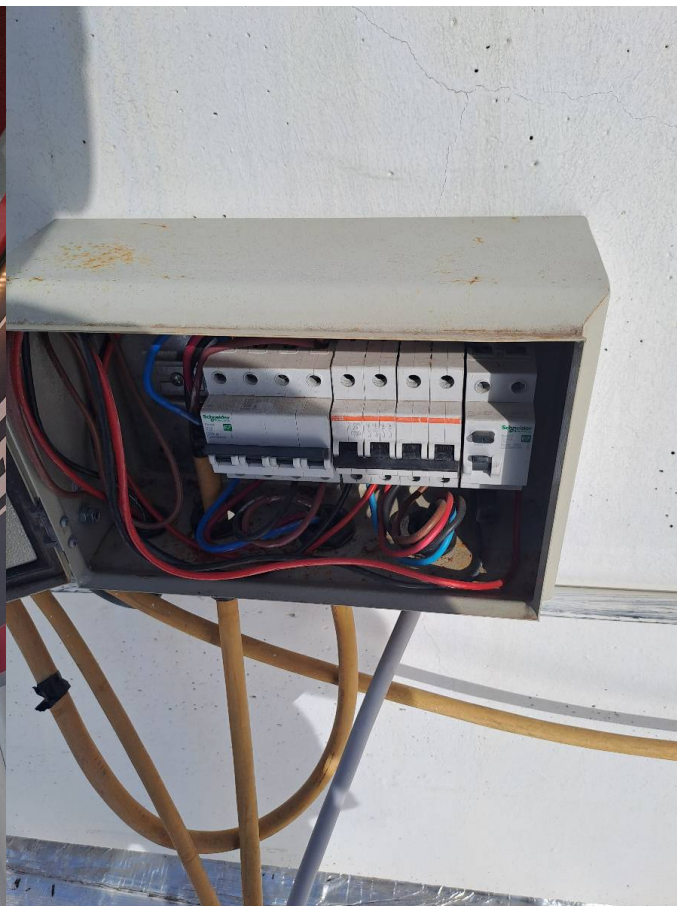
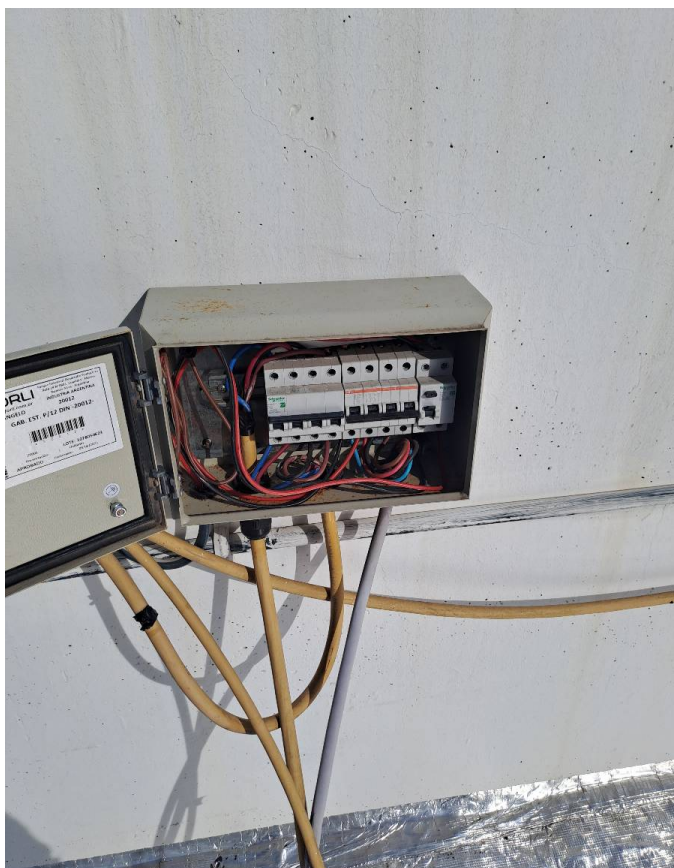
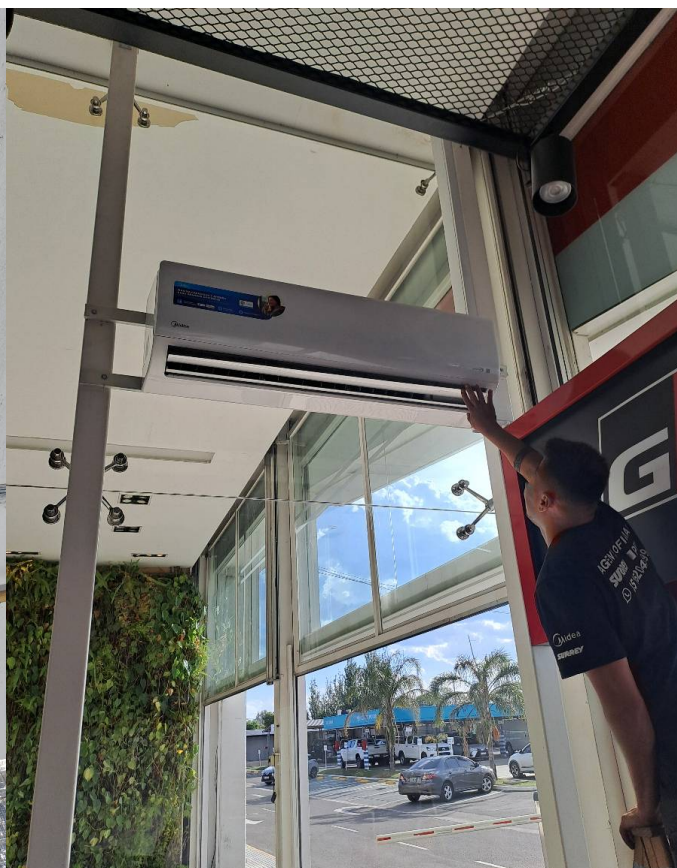
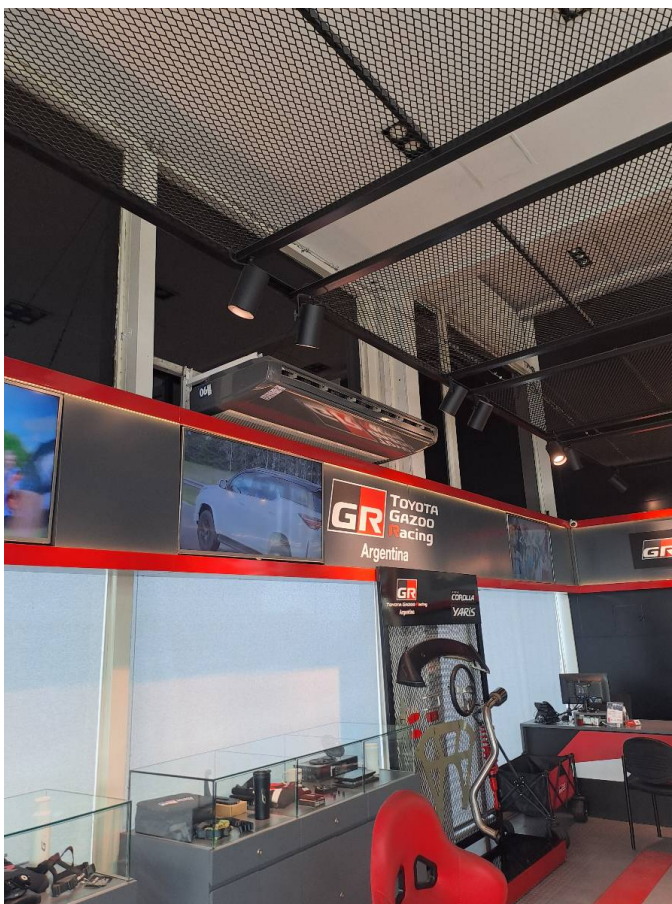
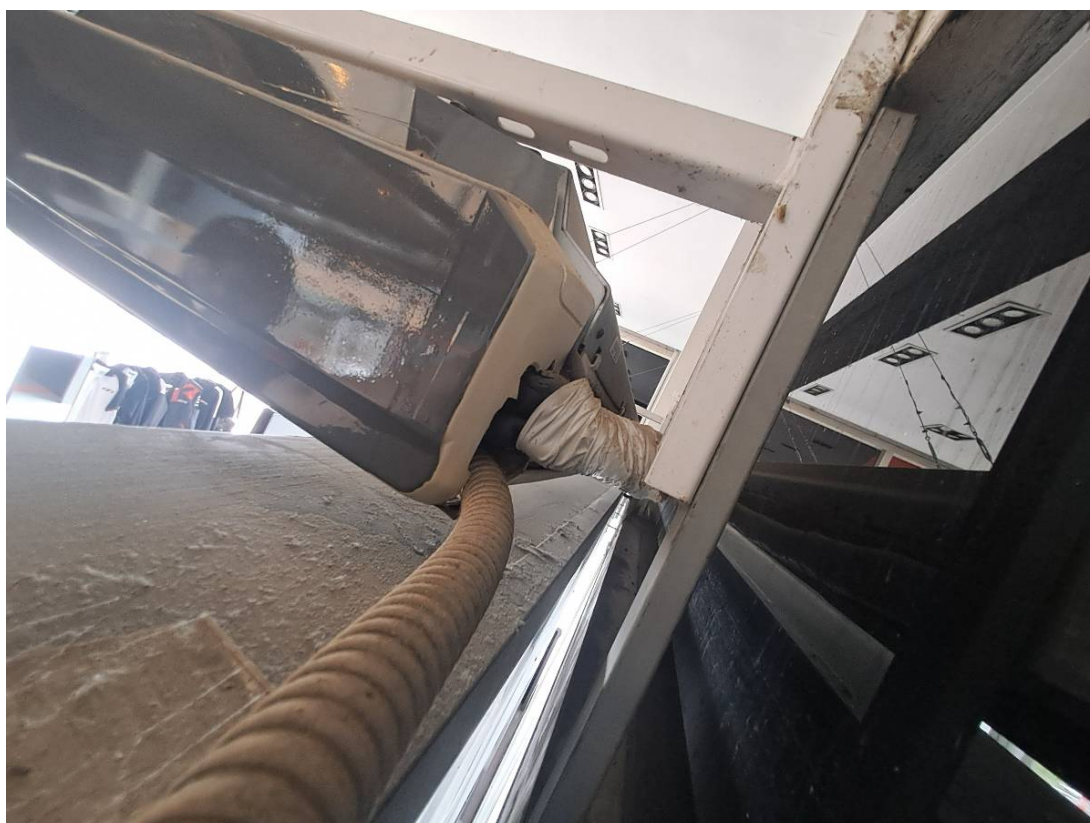
El equipo N.º 7 sí enfría correctamente. Al llegar, la velocidad del ventilador estaba en 60 y la temperatura en 25 °C; se configuró el equipo a 17 °C con el ventilador al máximo y funcionó sin inconvenientes. Se midió el gas refrigerante en la unidad exterior y los valores eran correctos.

El único inconveniente detectado fue que el equipo está a tierra: entre línea y neutro marca 220 V, y entre neutro y tierra 180 V. Para evitar daños en la placa electrónica, se bajaron las térmicas y se dejó el equipo fuera de uso hasta que se corrija la falla eléctrica.

Respecto al piso-techo N.º 8, ya se enviaron videos y fotos para gestionar su futuro reemplazo.
