## COMPROBANTE DE SERVICIO

TRABAJOS REALIZADOS EN TOYOTA COLON SALON GR

TRABAJOS REALIZADOS EL DIA VIERNES 21 DE NOVIEMBRE DE 2025

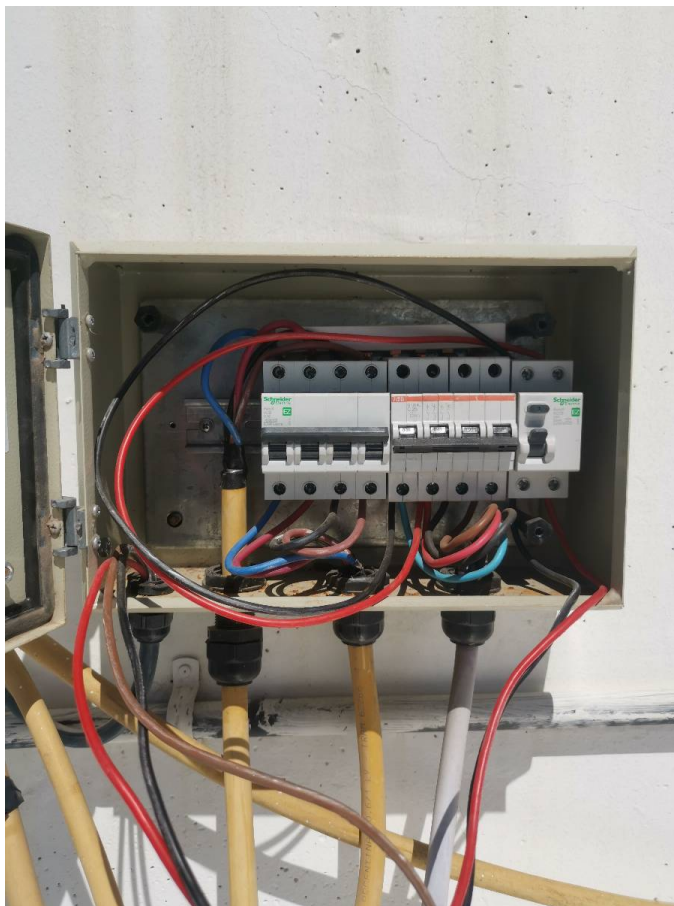
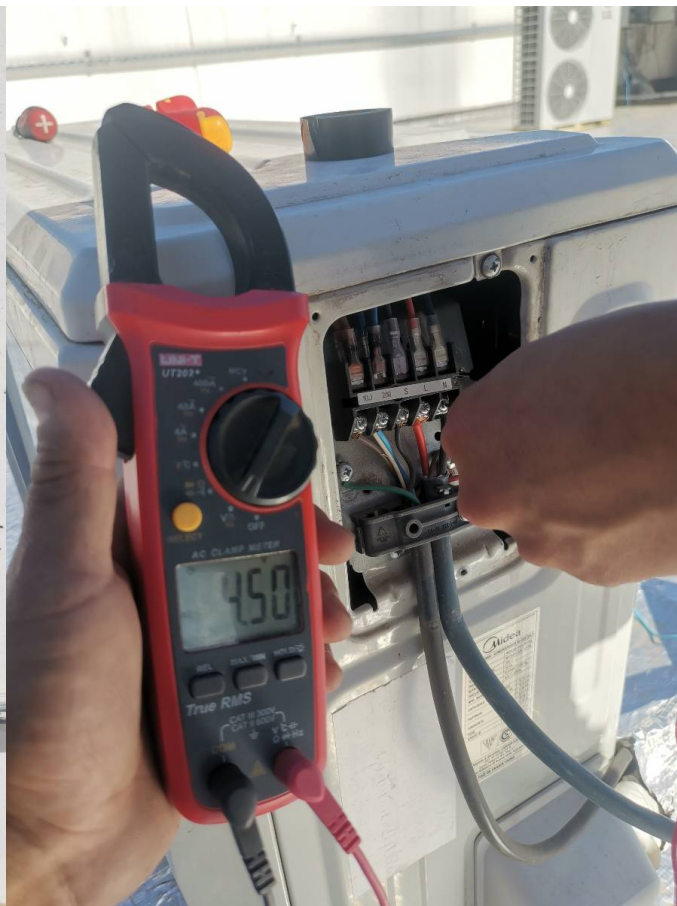
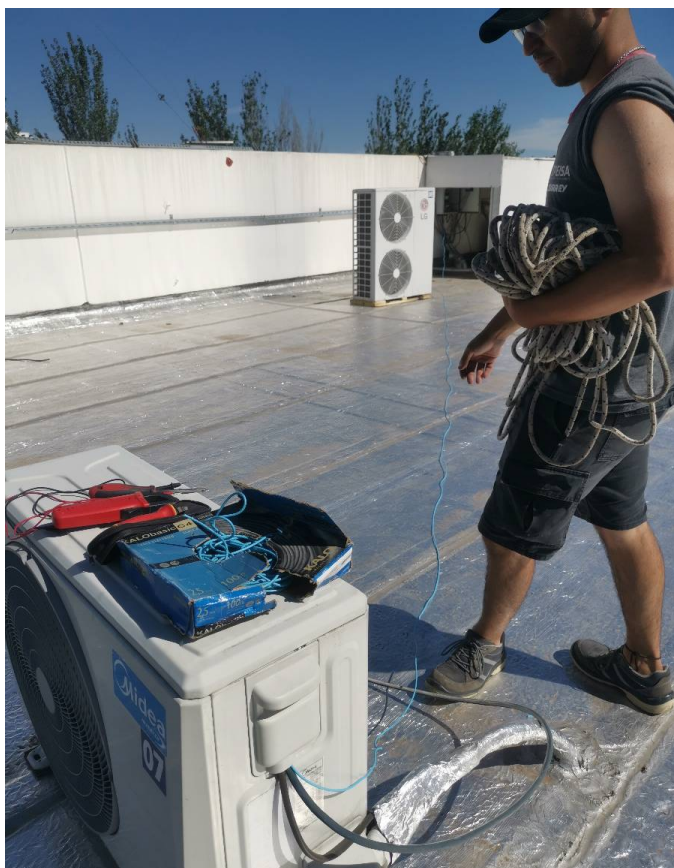
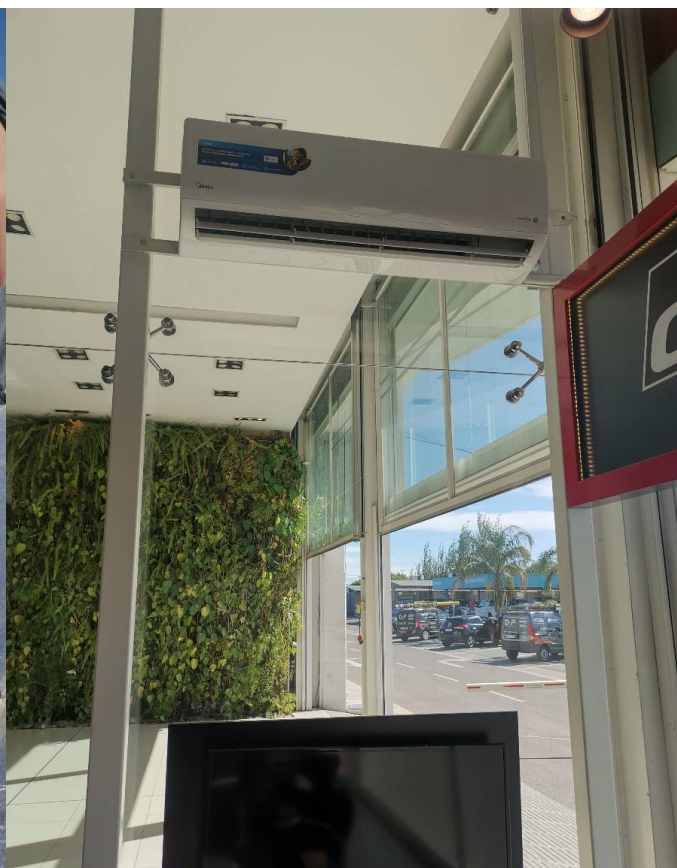
Se atiende reclamo por equipo 7500 frig no enfriando correctamente.

Al revisarlo encontramos que el equipo no tiene una gnd fuerte (tierra) la misma nos arrojan valores insuficiente para el buen funcionamiento del equipo teniendo en cuenta que el mismo es inverter.

Se procede a poner un cable nuevo desde el tablero mas cercano de tierra para que pudiera tener descarga. Quedo funcionando correctamente.

El trabajo realizado es provisirio, Se debe poner a tierra en un tablero con Disyuntor y térmica aparte para ser controlado.
