## COMPROBANTE DE SERVICIO

| Marca | Modelo | Nº De Serie | Detalle del Equipo |
|---|---|---|---|
| midea | mcchr370n1 | | rooftop 30 tr |

Ubicacion: Terraza taller

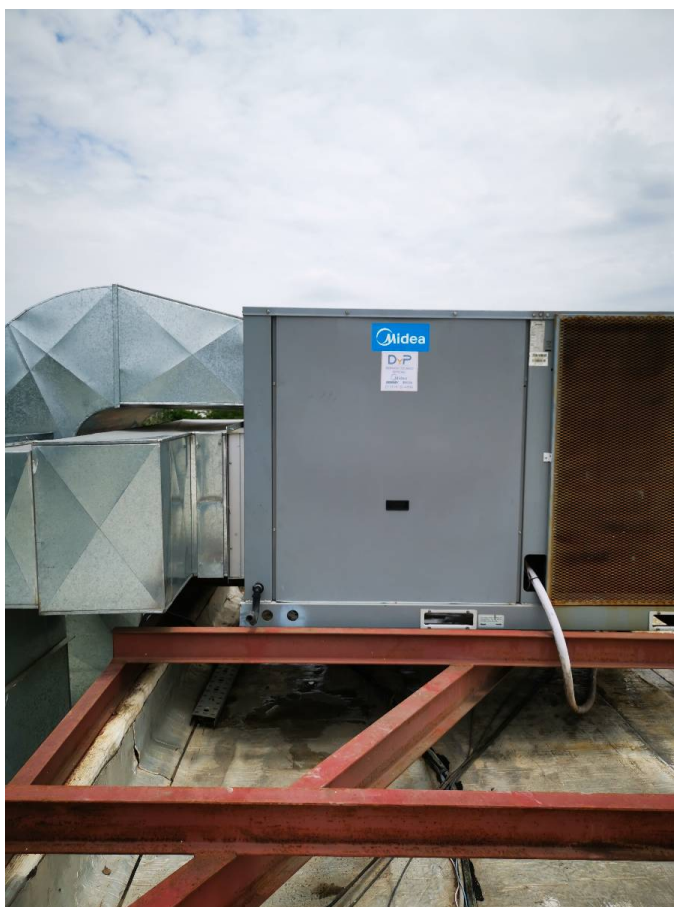
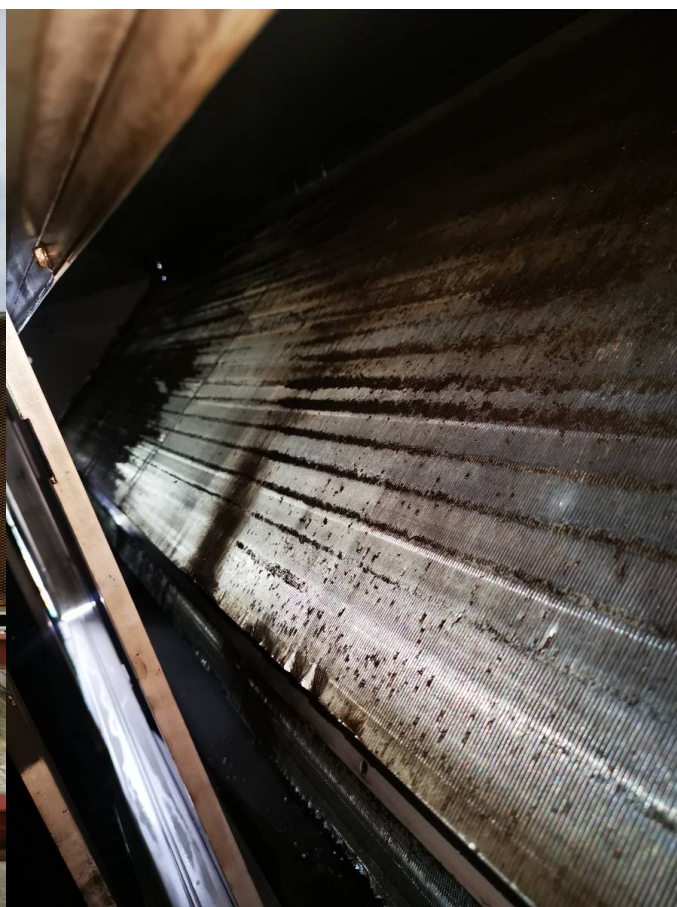
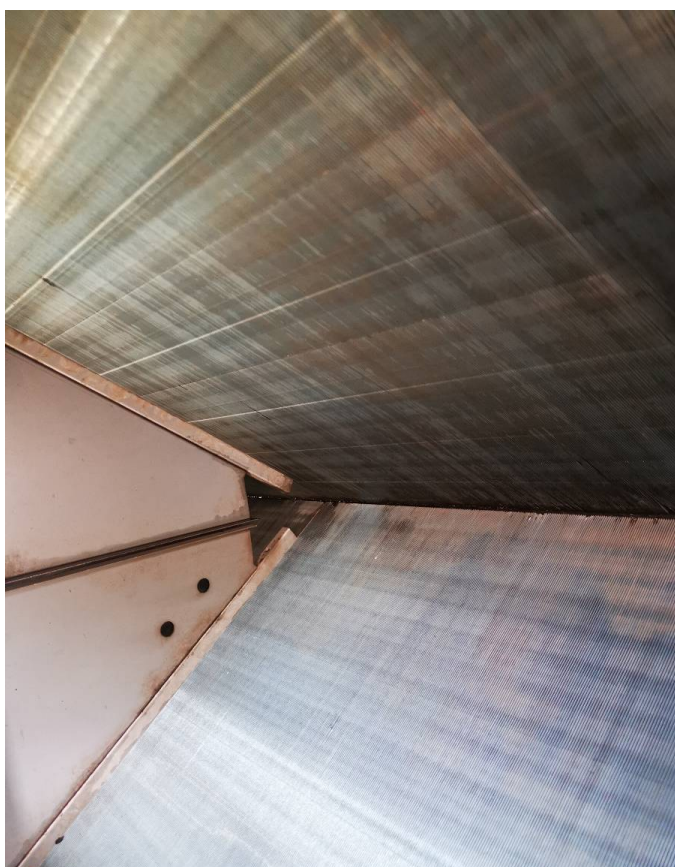
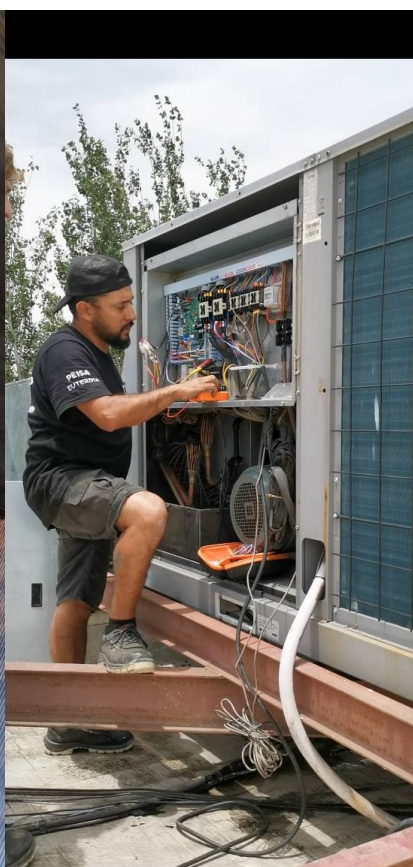
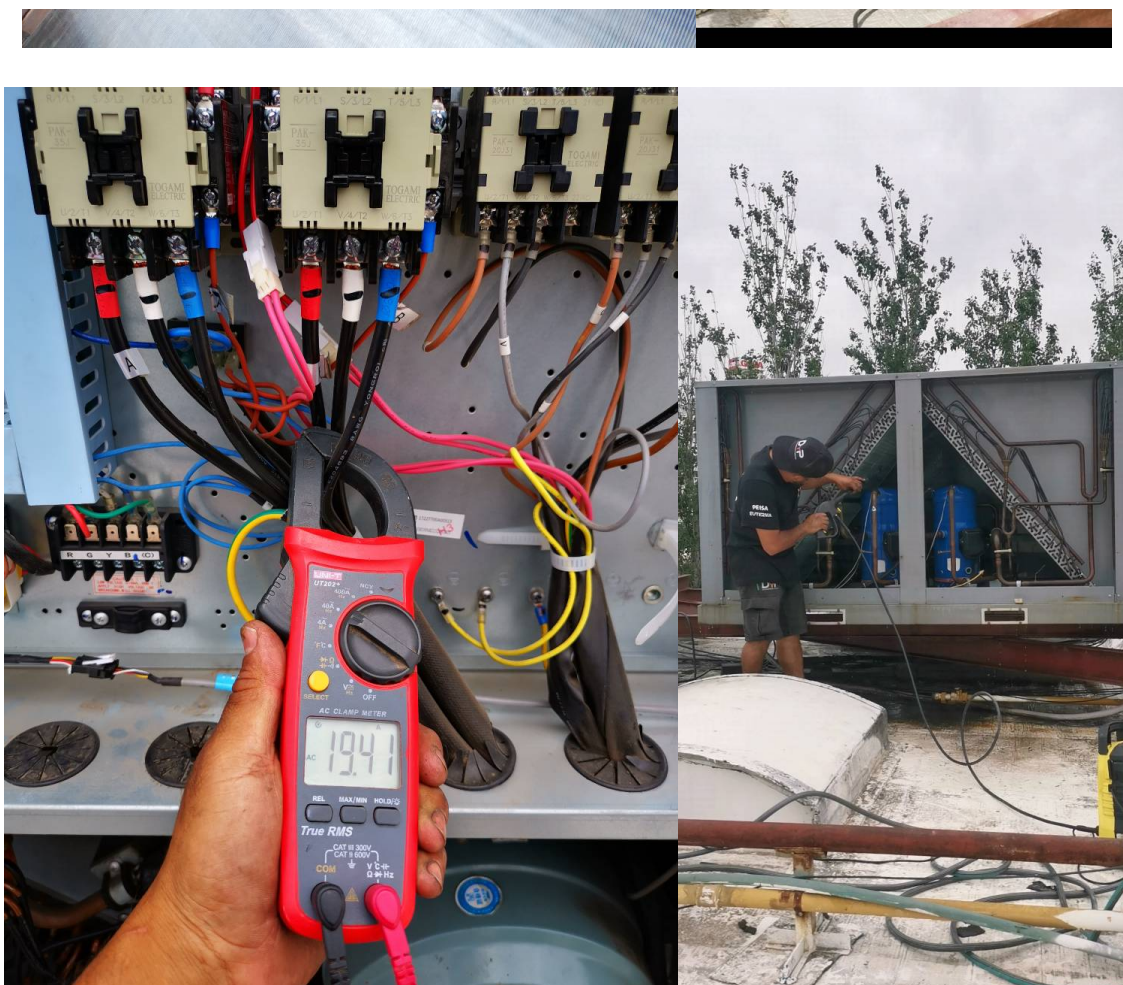
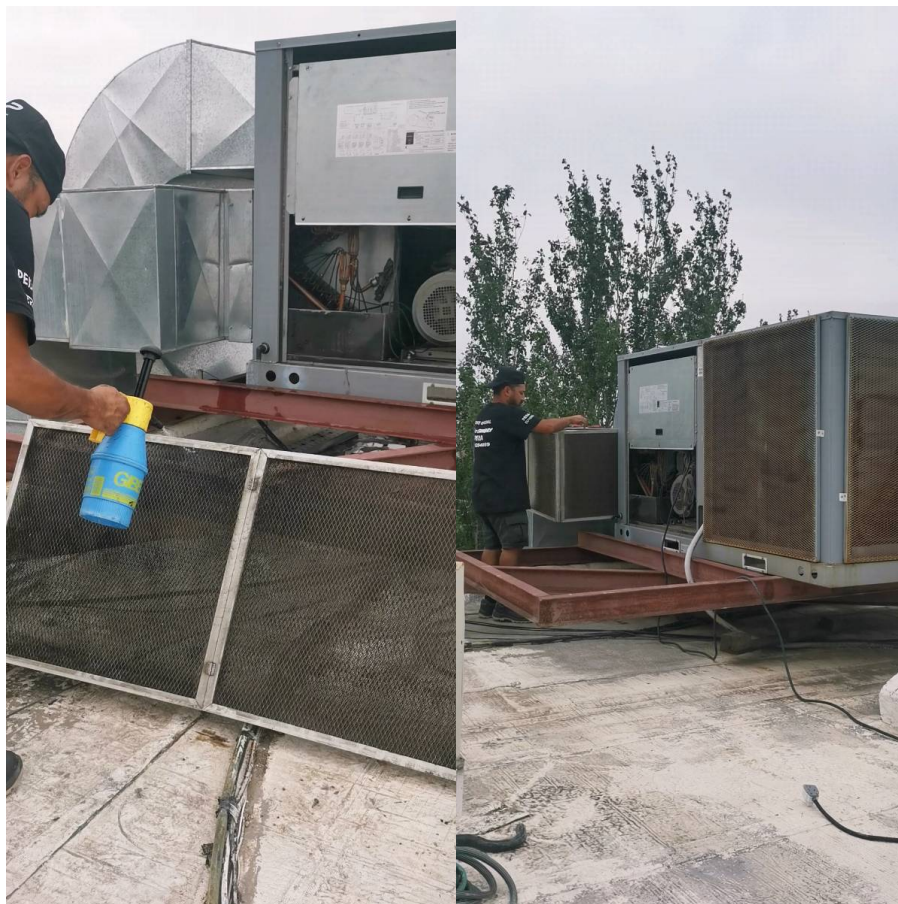
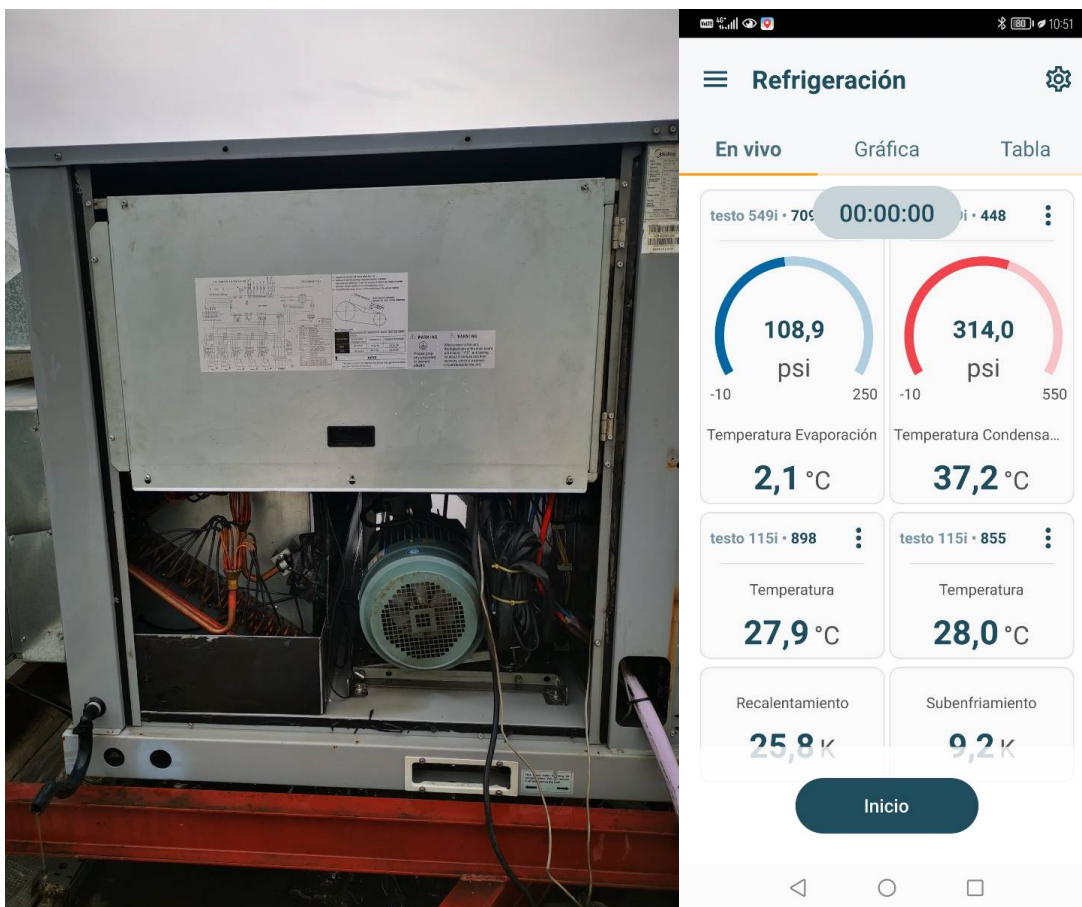
Se realiza mantenimiento Gral de equipo central, comenzando con el desmonte de las partes a intervenir como los filtros, tapas laterales de la evaporadora y enrejado de la unidad condensadora.

De esta forma podemos acceder a las serpentinas, aplicando a las mismas acido activo y para poder retirarlas con agua a presión.

También se lavan los filtros de evaporadora,

Se miden las presiones de los 2 circuitos y el consumo de cada uno de los Motores, obteniendo de esta forma el rendimiento y el desgaste de los mismos.

Se prueba el equipo en frío y calor, queda funcionando correctamente.

Se debería poner un filtro lavable en el retorno del taller, medida: 80x40 aprox.

Se debería hacer una guía para sacarlo y ponerlo.
