## COMPROBANTE DE SERVICIO

## SURREY / PEISA

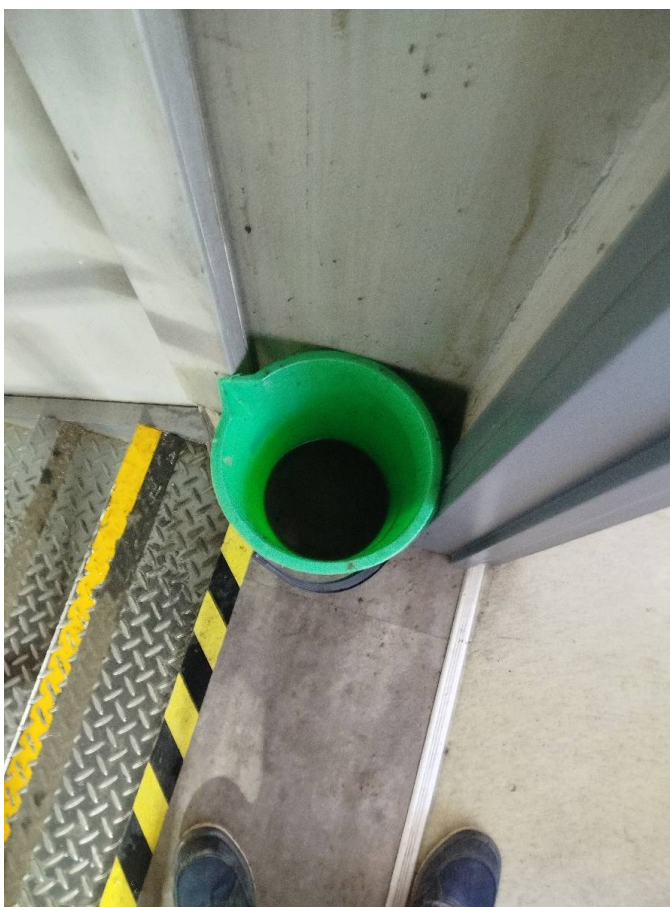
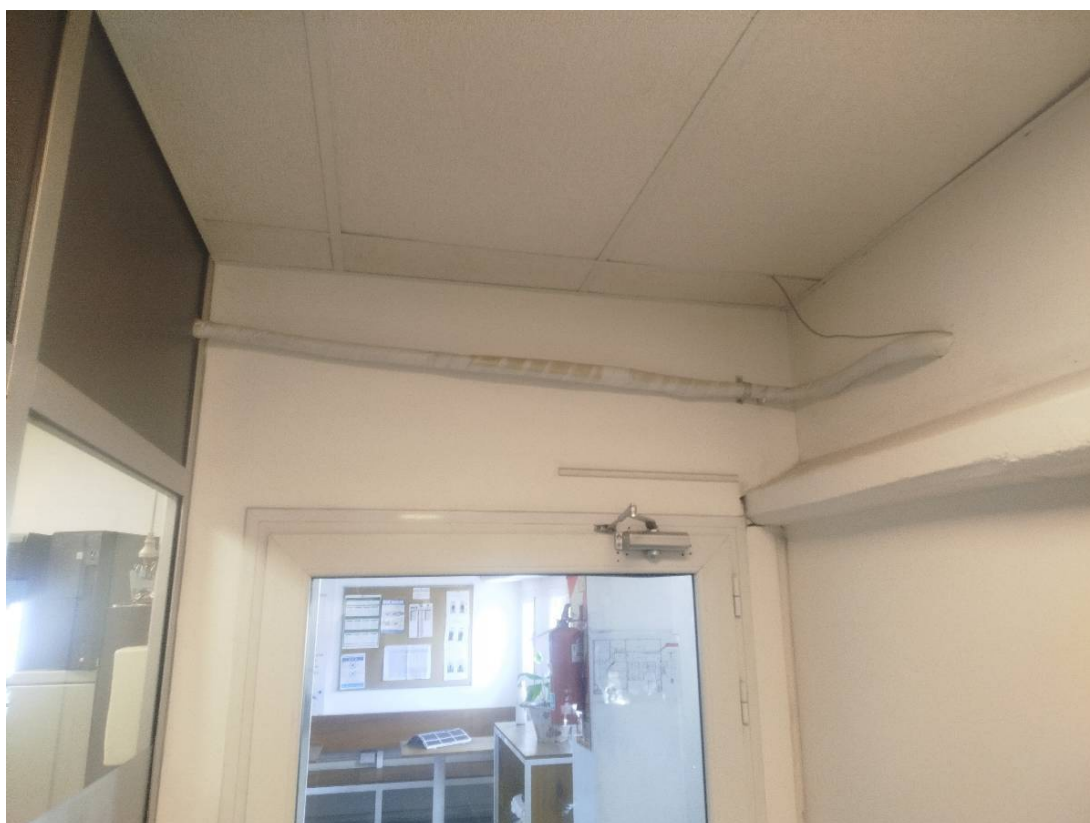
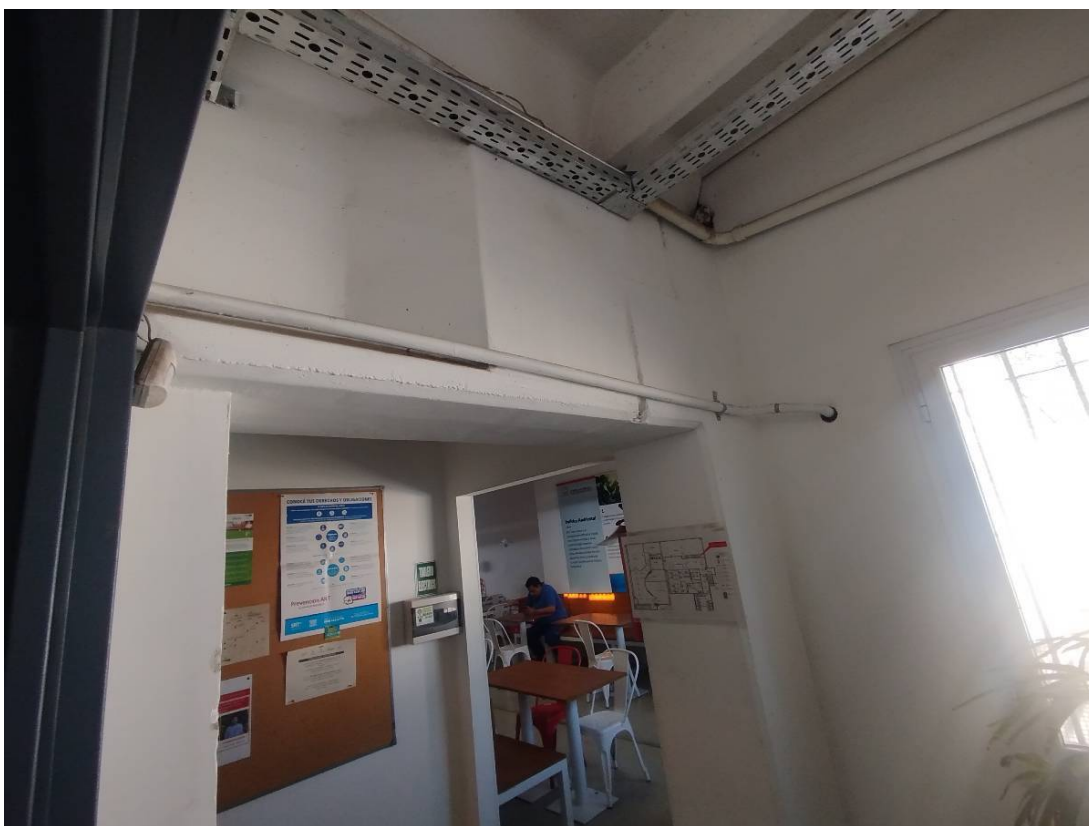
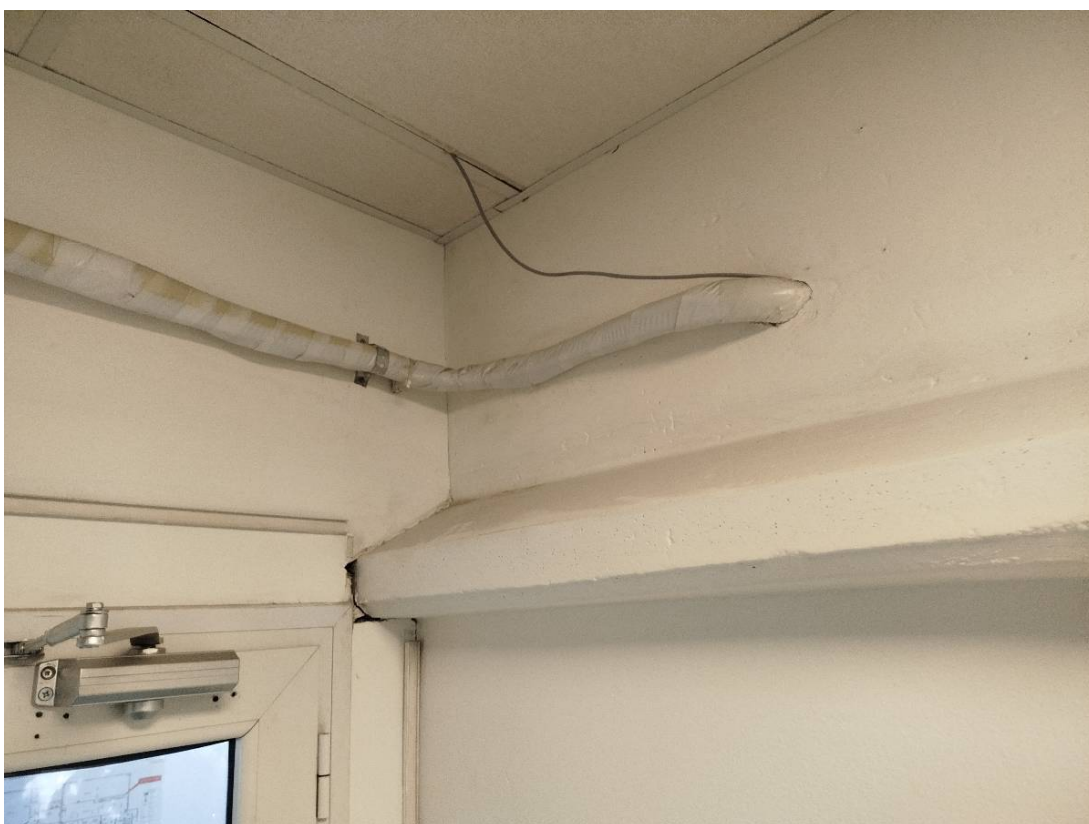
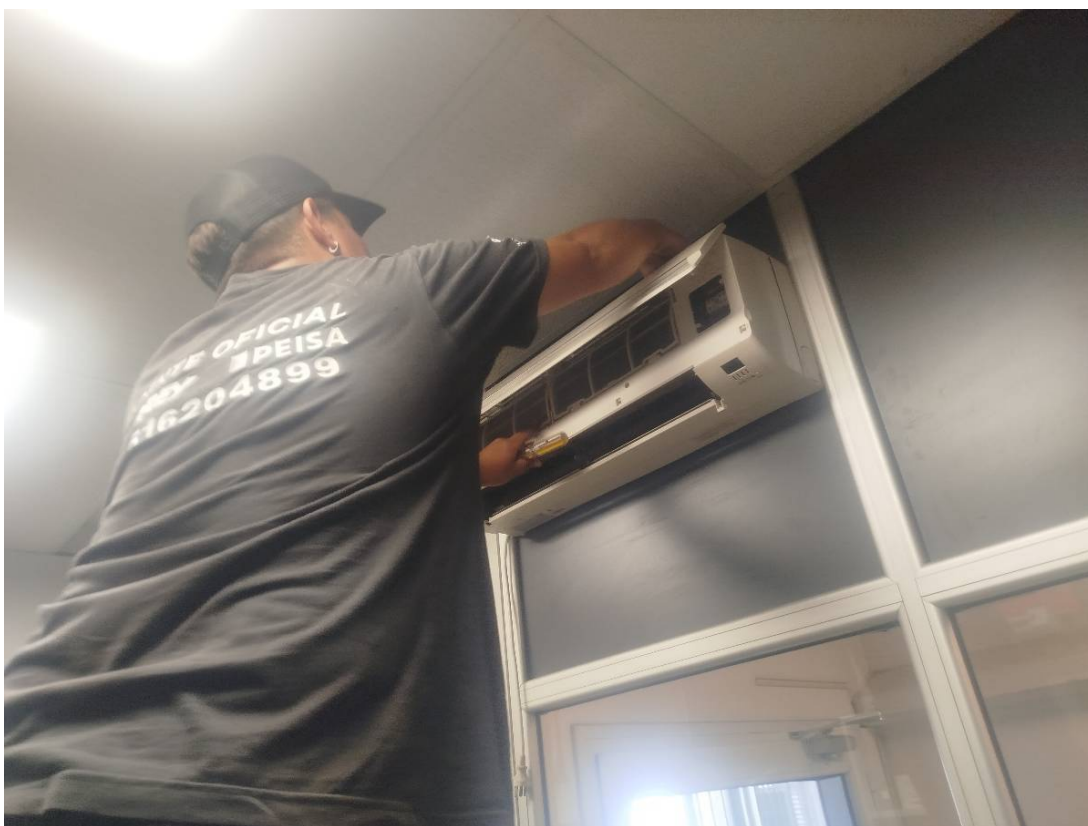
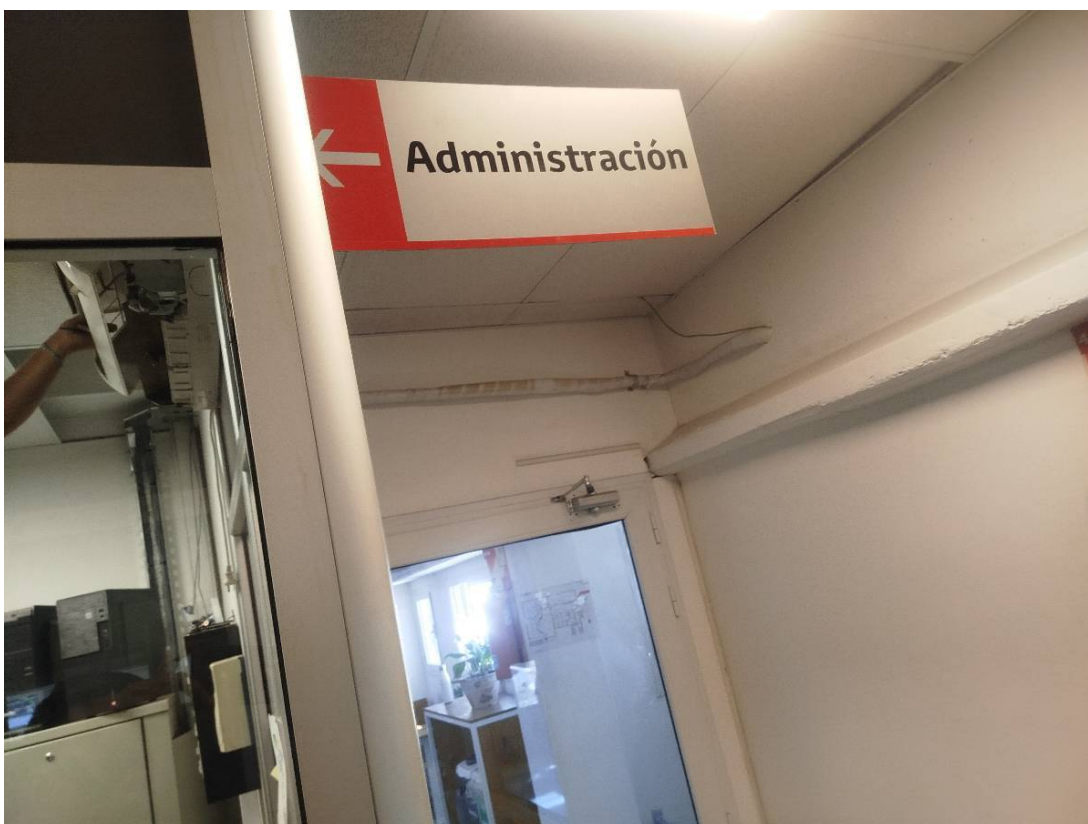
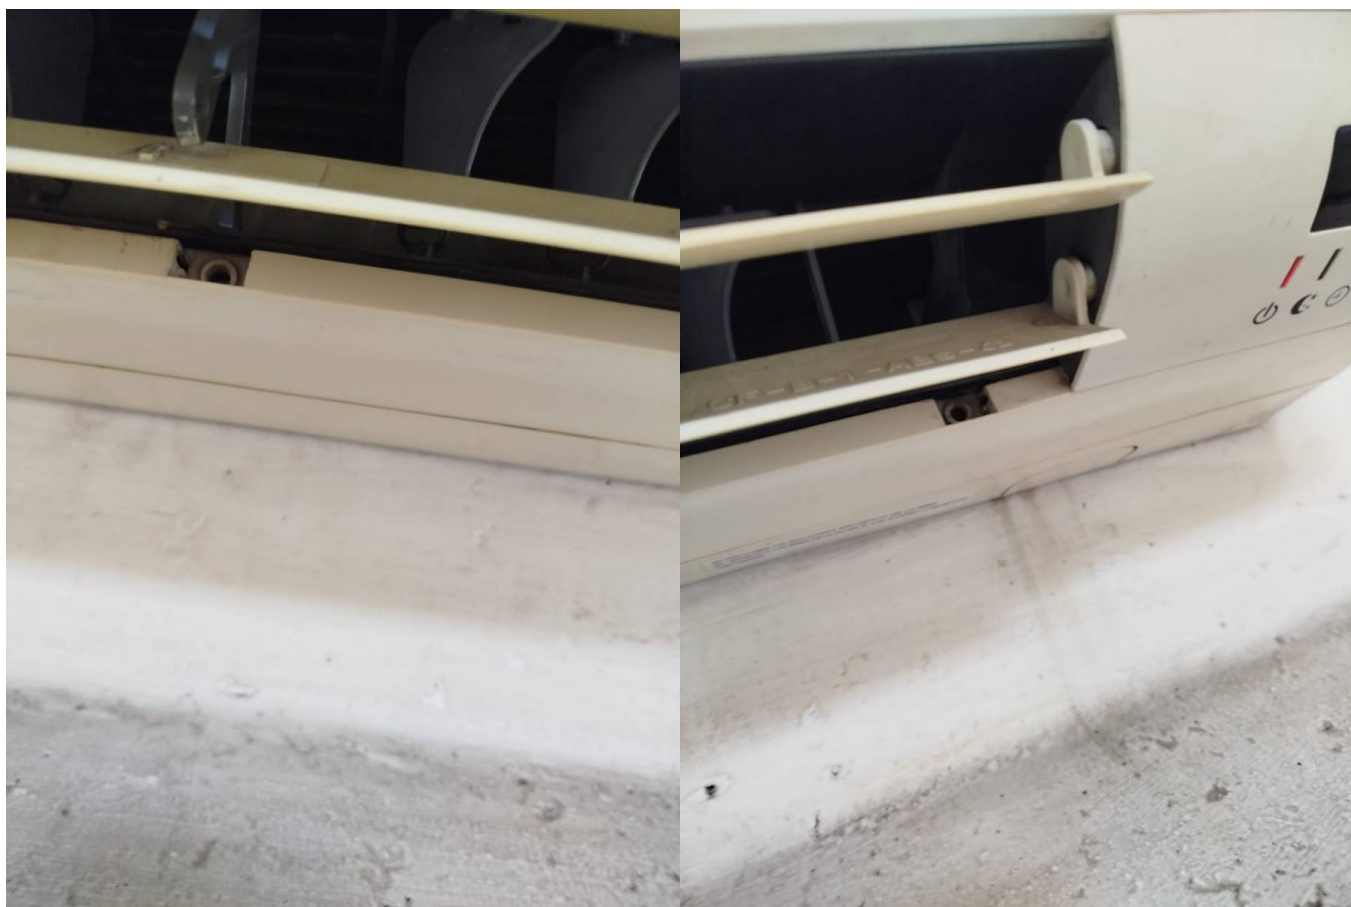
Se realiza visita técnica AA Hitachi 2500 on off, ya que perdía agua por evaporadora. Se soluciona limpiando el desagüe, y dejándolo en nivel ya que el mismo tenía una panza en su trayectoria, se acomoda todo con grampas, se prueba y queda funcionando correctamente. Se informa que necesita un service de mantenimiento general.

El aire del comedor lo encontramos en malas condiciones, las trabas de los plásticos rotas y no se puede realizar nada para que deje de gotear. Se recomienda el cambio de equipo.
