## COMPROBANTE DE SERVICIO

Trabajo Realizado

| Detalle | UdM | Cantidad | Precio | SubTotal | Causa Falla |
|---|---|---|---|---|---|
| VISITA TÉCNICA AIRE ACONDICIONAD | CANTIDAD | 1 | 65000 | 65000.00 | |

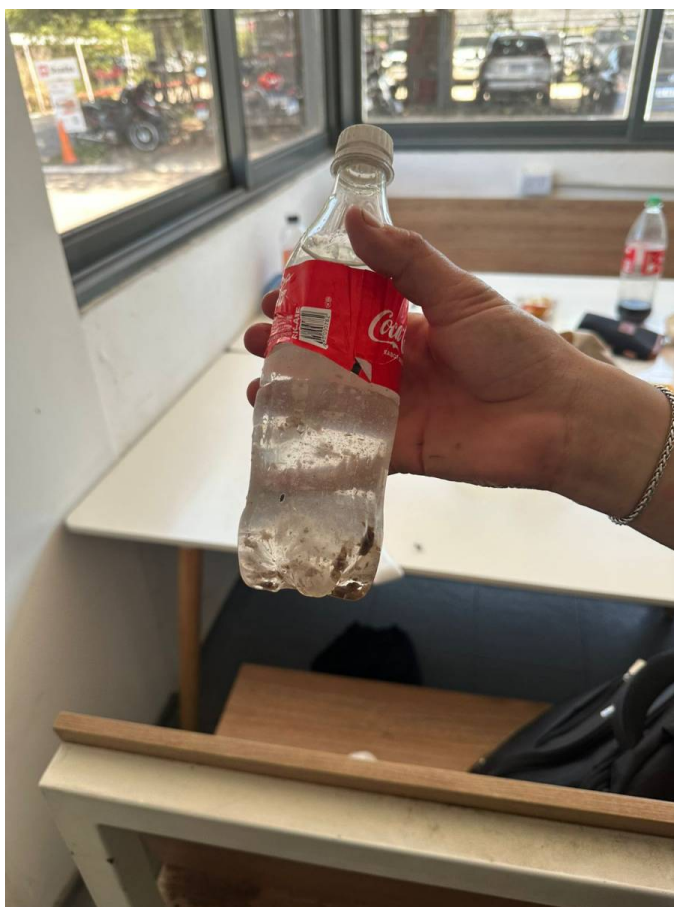
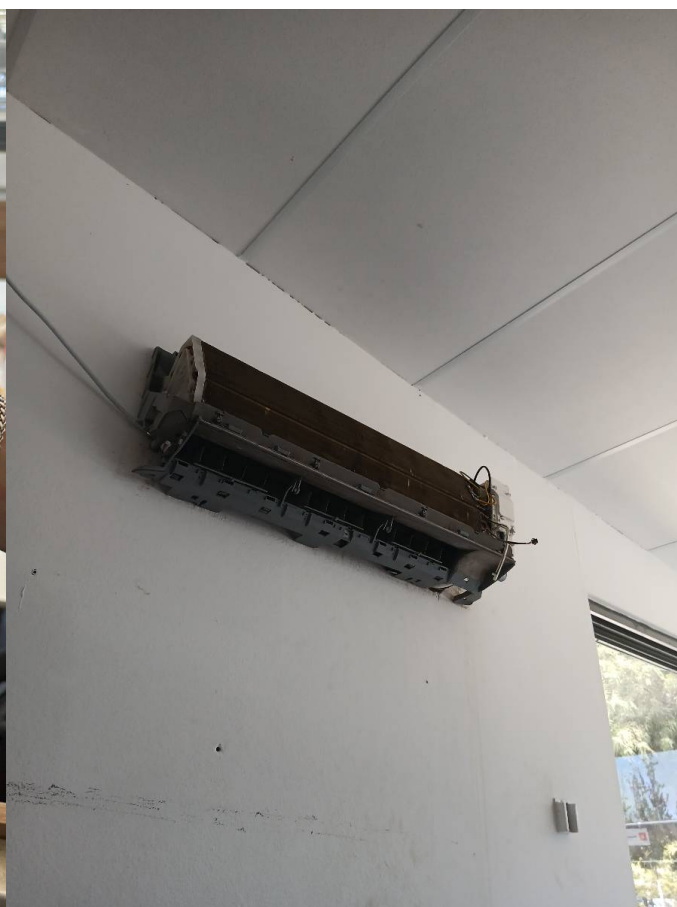
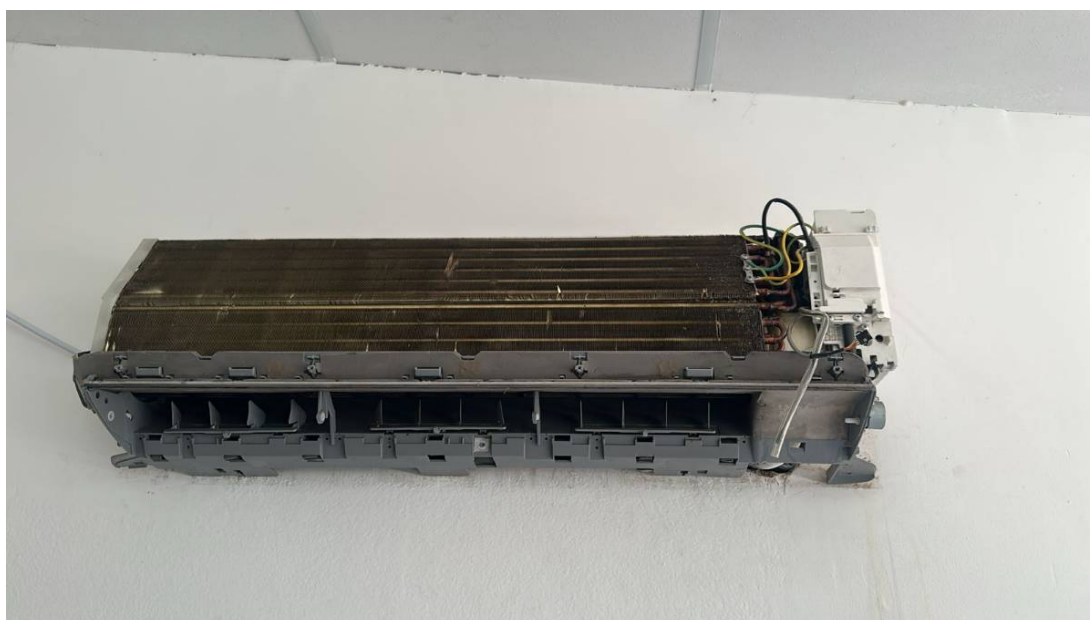
Se realiza visita técnica por reclamo de aire acondicionado que perdía agua por el lado frontal.  
Al llegar al lugar e inspeccionar el desagüe, se detecta que la manguera de desagote se encontraba tapada.

En la imagen de la botella se puede observar parte de la suciedad extraída del desagüe, aclarando que esa es solo una parte, ya que previamente se había retirado el resto de la obstrucción.

Se procede a destapar el desagüe y a realizar pruebas con varios litros de agua, verificando que el drenaje funcione correctamente y sin obstrucciones. El equipo queda funcionando en condiciones normales.
