## COMPROBANTE DE SERVICIO

## DIAGNOSTICO Y OBSERVACIONES

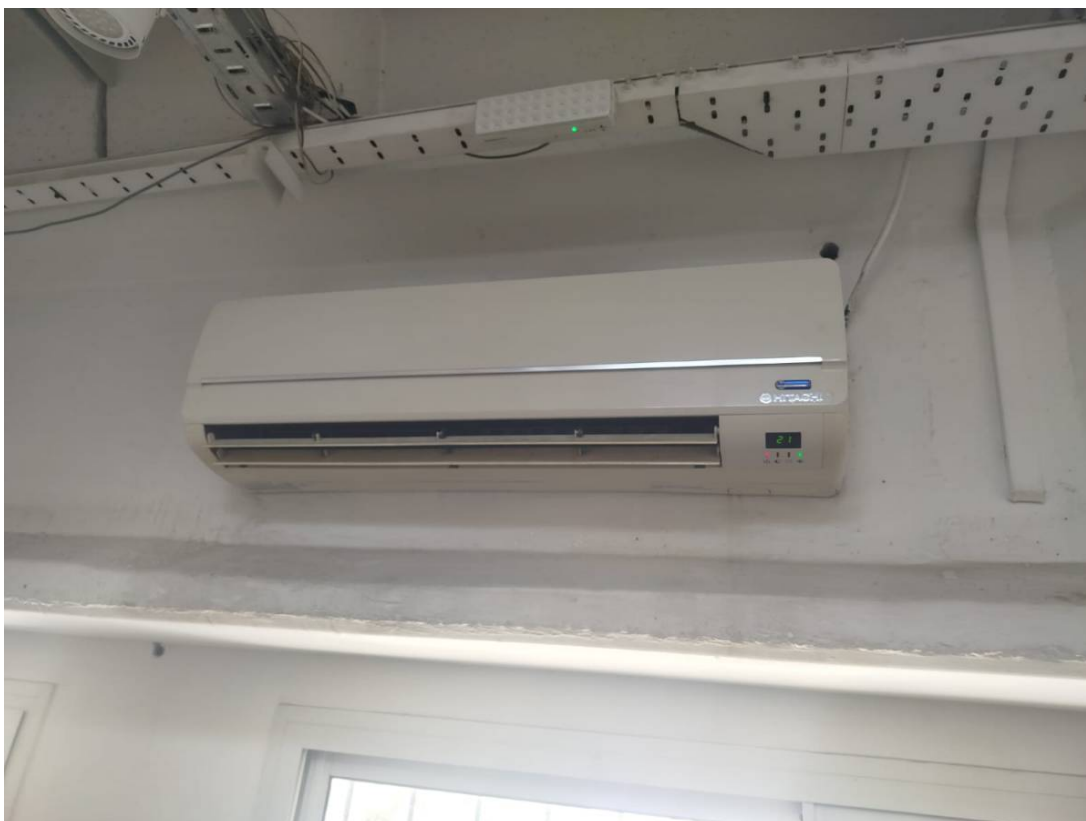
Se realiza visita técnica por reclamo de aire acondicionado del comedor que presentaba pérdida de agua. Al revisar el equipo se observa que la unidad contaba únicamente con dos tornillos en la carcasa. Se colocan todos los tornillos correspondientes, pero el equipo continúa goteando debido a que los plásticos internos se encuentran quebrados.

Se deja informado a Ariel Berrondo que, por el estado general del equipo, sería necesario evaluar el reemplazo del mismo.
