## COMPROBANTE DE SERVICIO

Trabajo Realizado

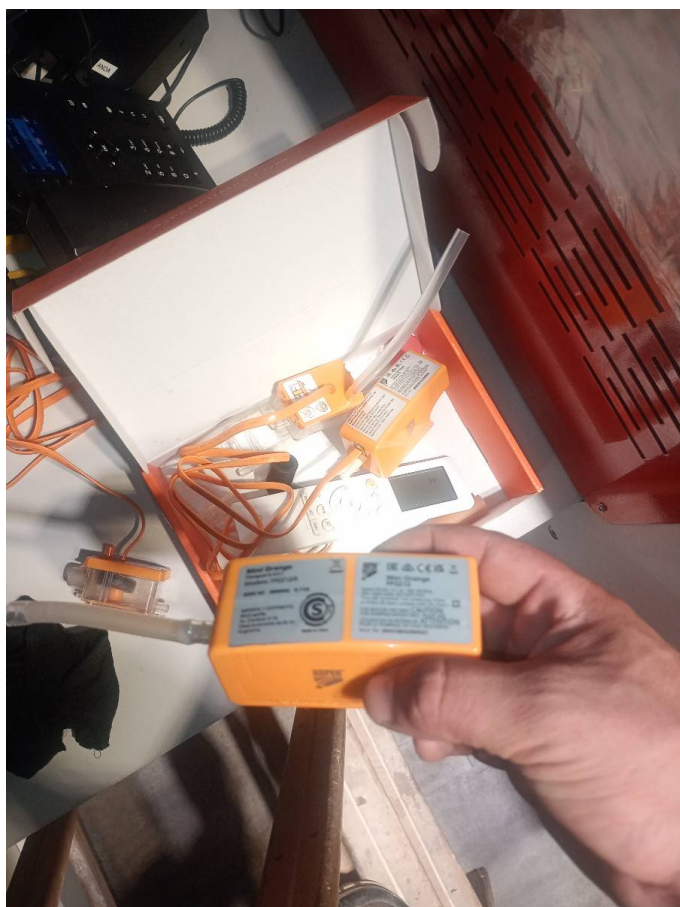
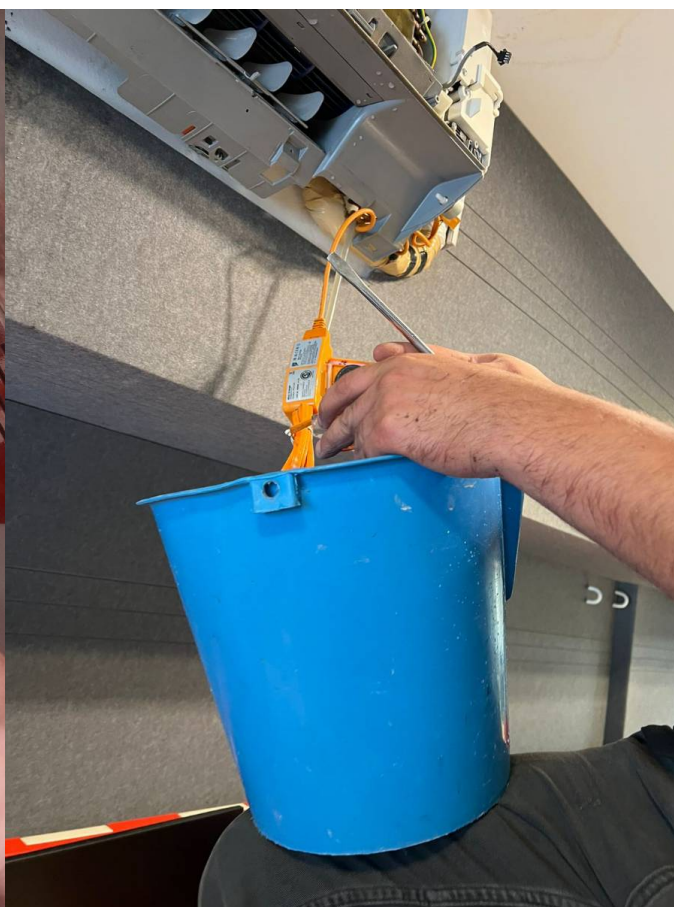
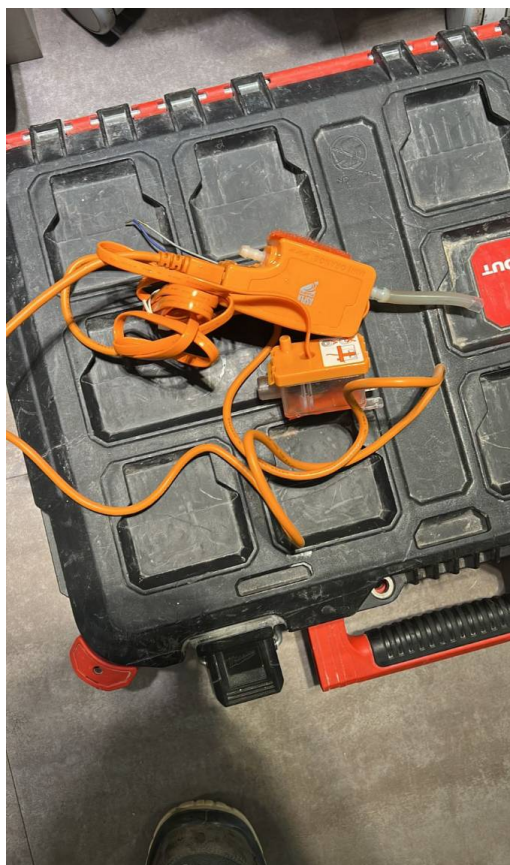
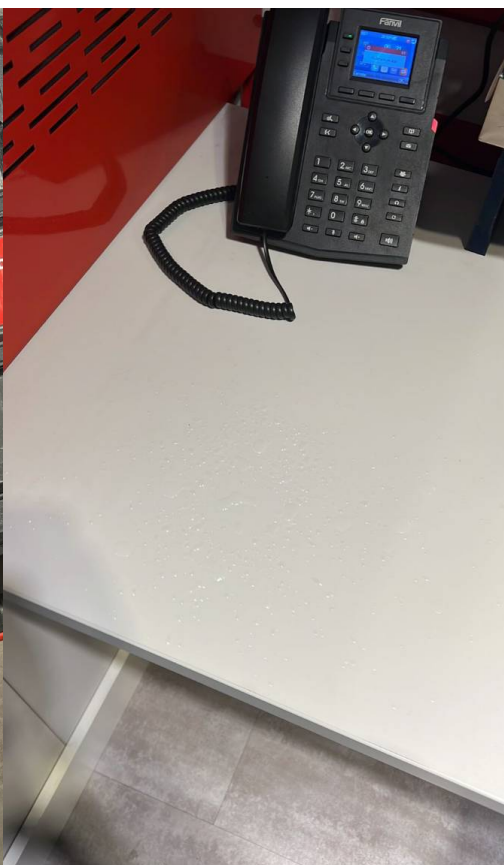
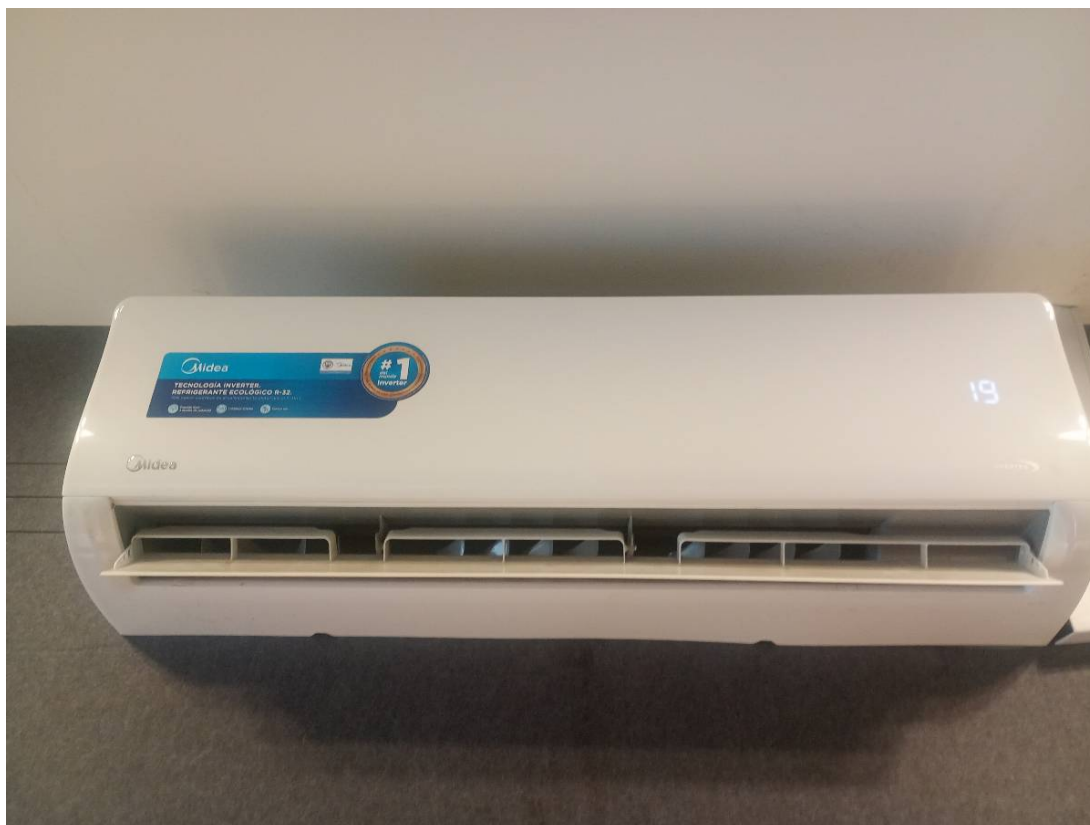
Se realiza visita en oficina de citas, planta alta, por equipo de aire acondicionado que perdía agua. Al probarlo, se detecta que la bomba de desagote no funcionaba, provocando que la bandeja se llenara y el agua saliera por el frente del equipo.

Se retira la bomba y se prueba fuera del equipo, confirmando que no funcionaba. Se procede a su reemplazo y se vuelve a probar el equipo con la bomba nueva, quedando funcionando correctamente.
