## COMPROBANTE DE SERVICIO

Trabajo Realizado

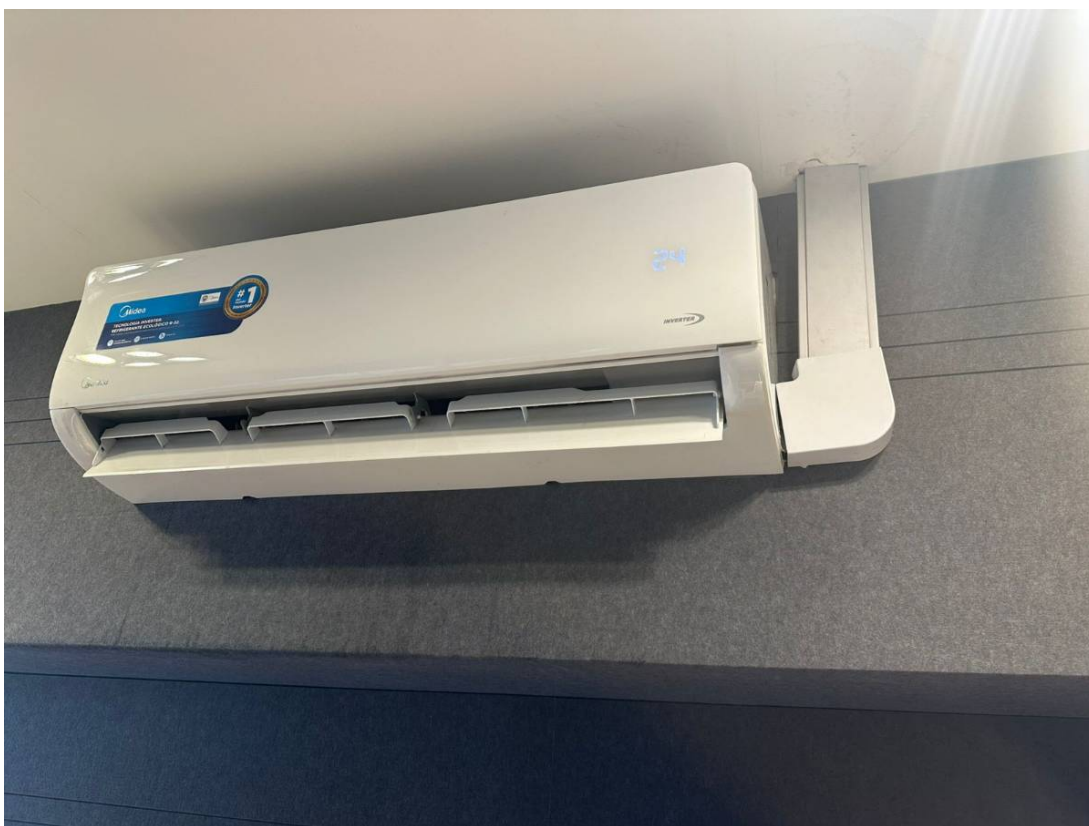
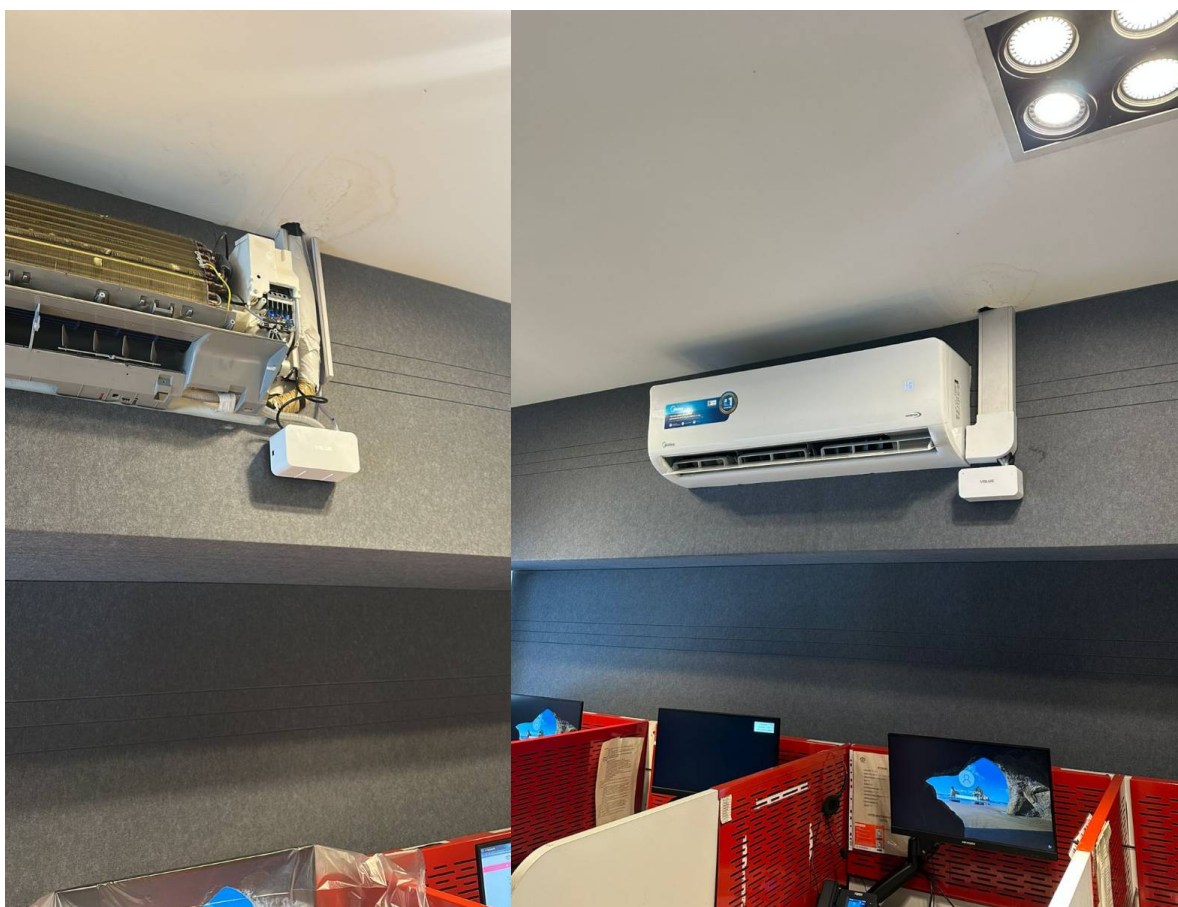
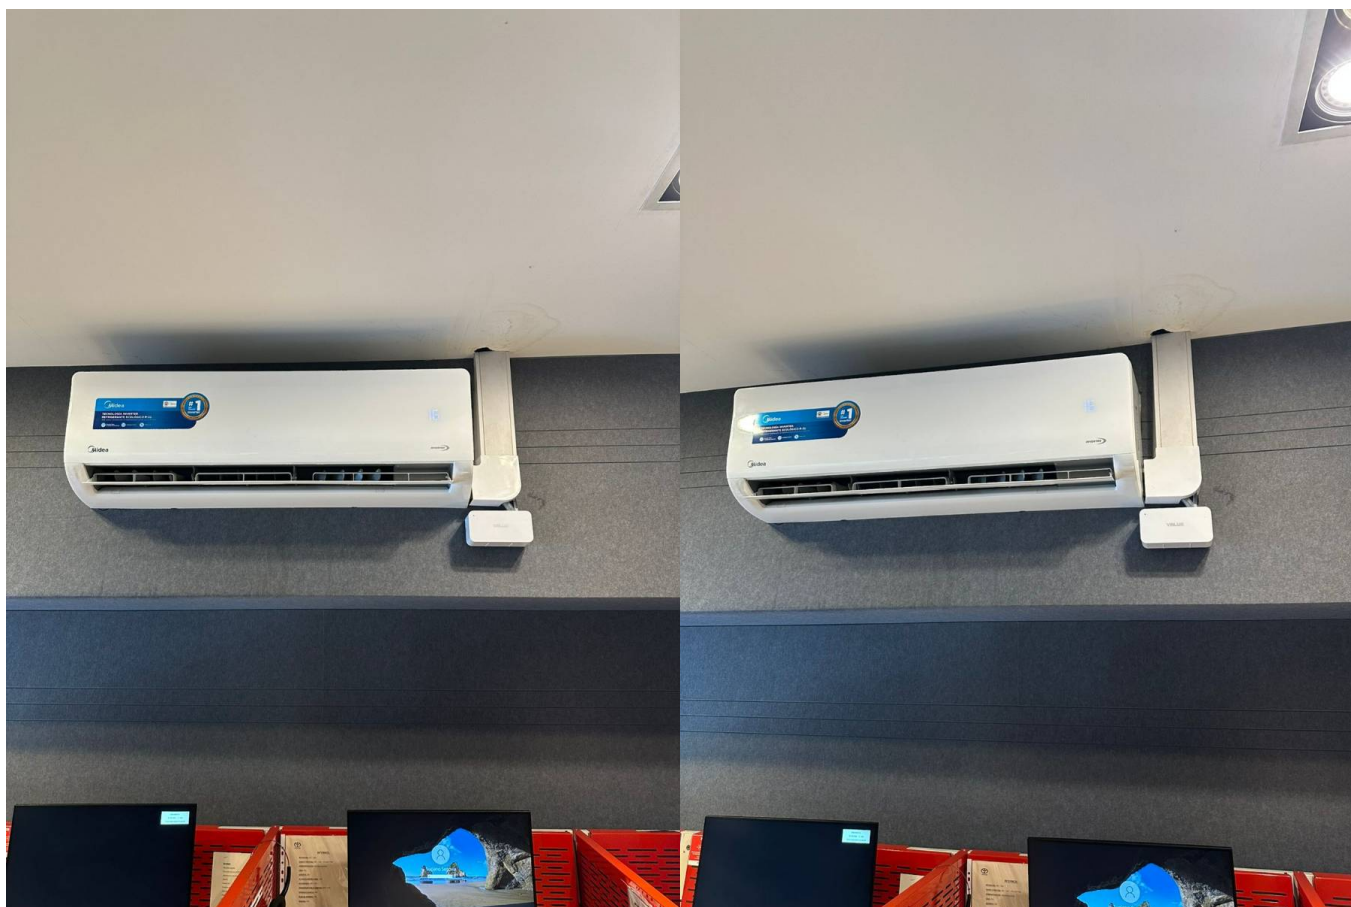
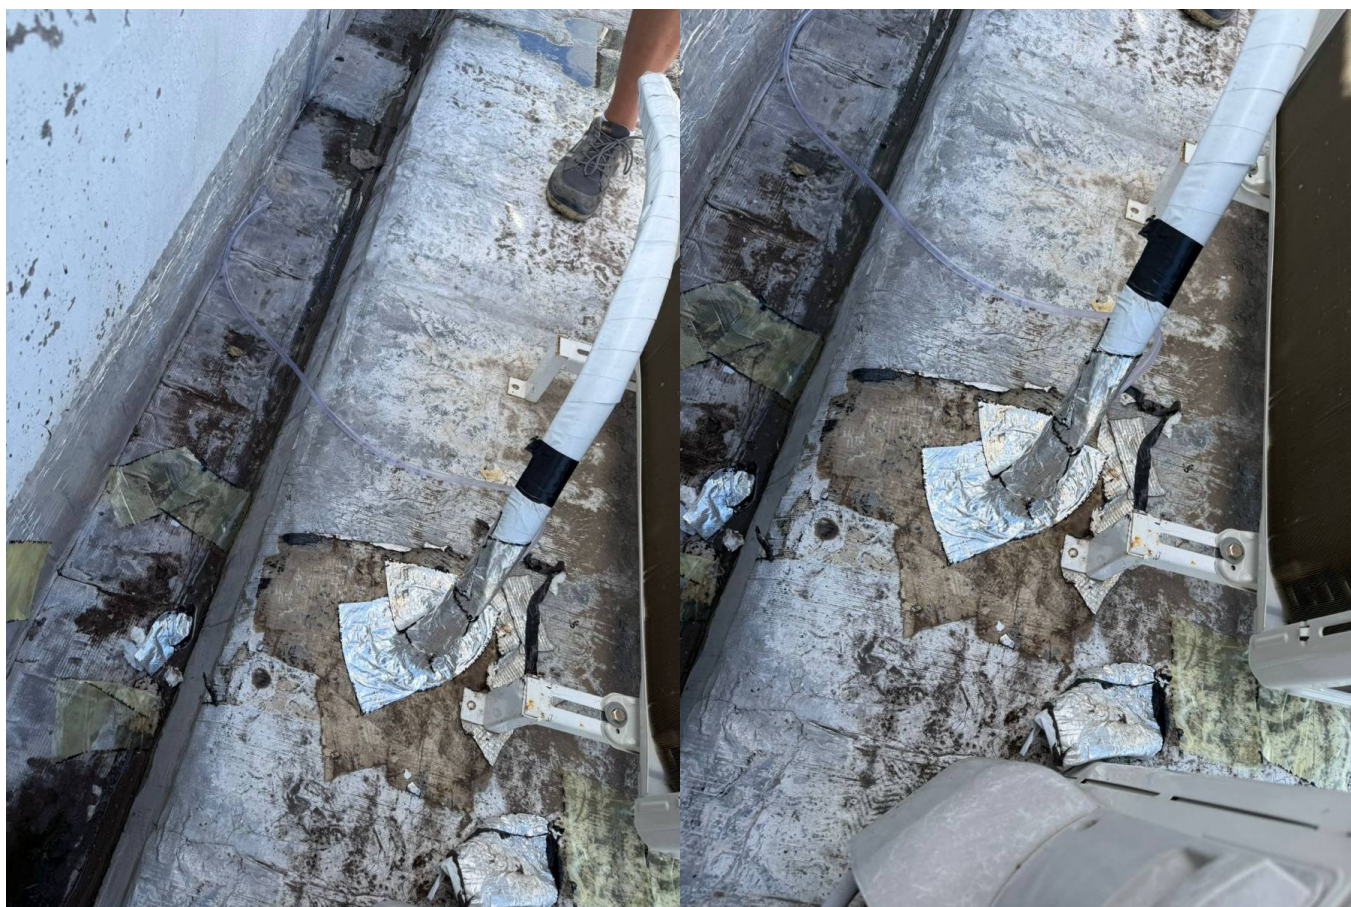
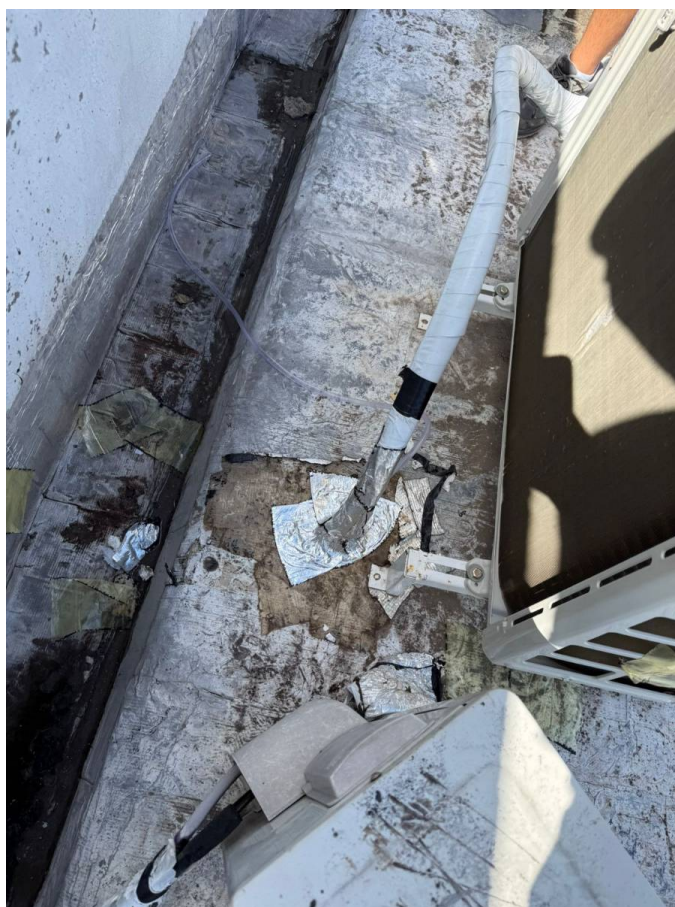
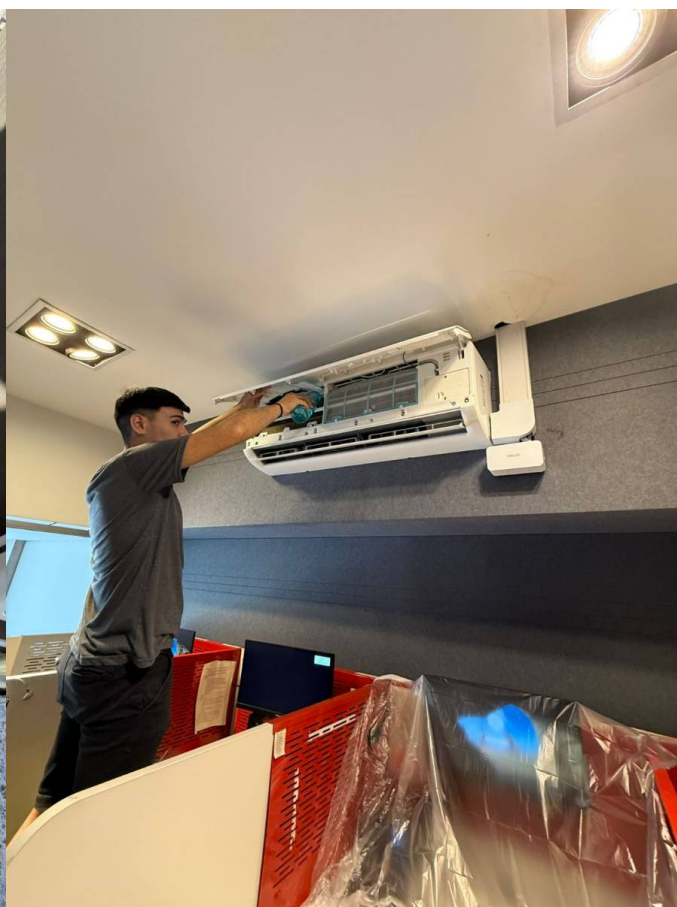
## IMAGENES

Se realiza urgencia por equipo de aire acondicionado que presentaba pérdida de agua en el call de planta alta.

Al revisar el equipo, se detecta que la bomba de condensado no estaba activando, lo que provocaba el desborde de agua. Se informa la situación y se acuerda la instalación de una bomba de mayor capacidad.

Se procede a la compra del nuevo equipo y, una vez disponible, se realiza el reemplazo de la bomba existente.

Se instala la nueva bomba de condensado, se realizan las conexiones correspondientes y se prueba el funcionamiento, verificando que el equipo opere correctamente sin pérdidas.

Se reemplaza la bomba completa junto con su manguera, instalando todos los componentes nuevos. Además, se sella correctamente el paso de cañerías para evitar filtraciones de agua.
