## COMPROBANTE DE SERVICIO

## Orden de Servicio

Nro: #918

Cliente: TOYOTA (COLON)

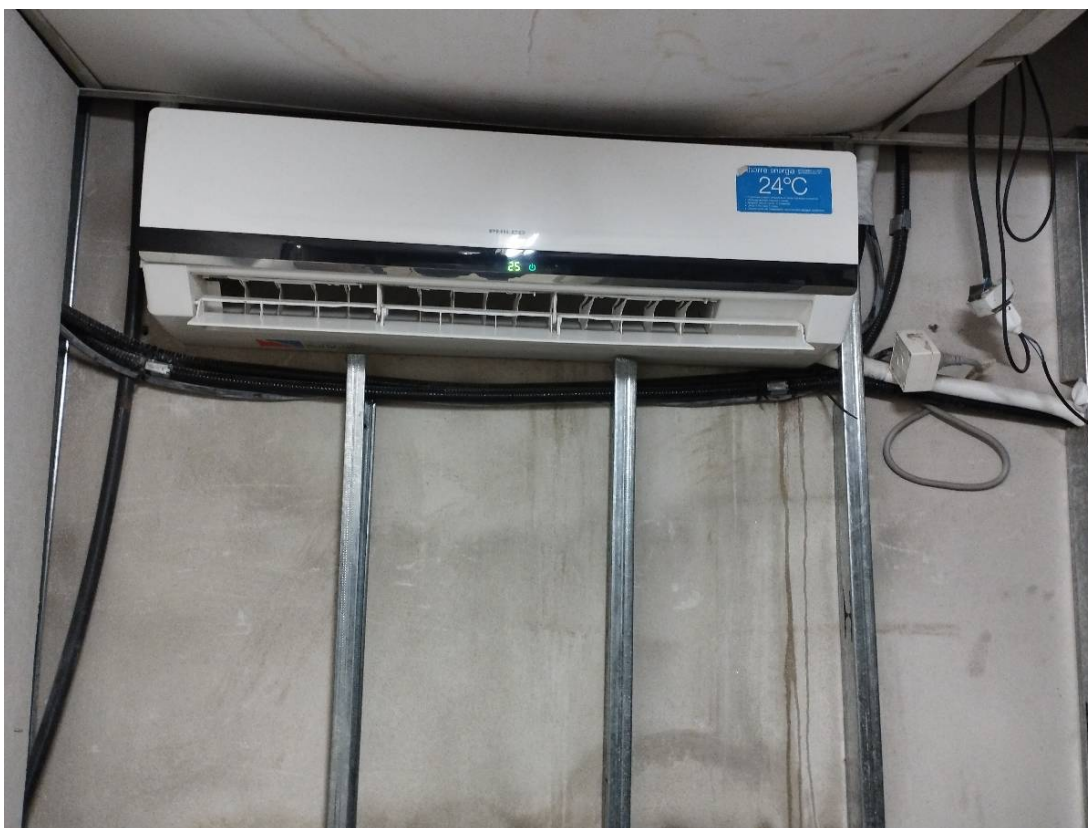
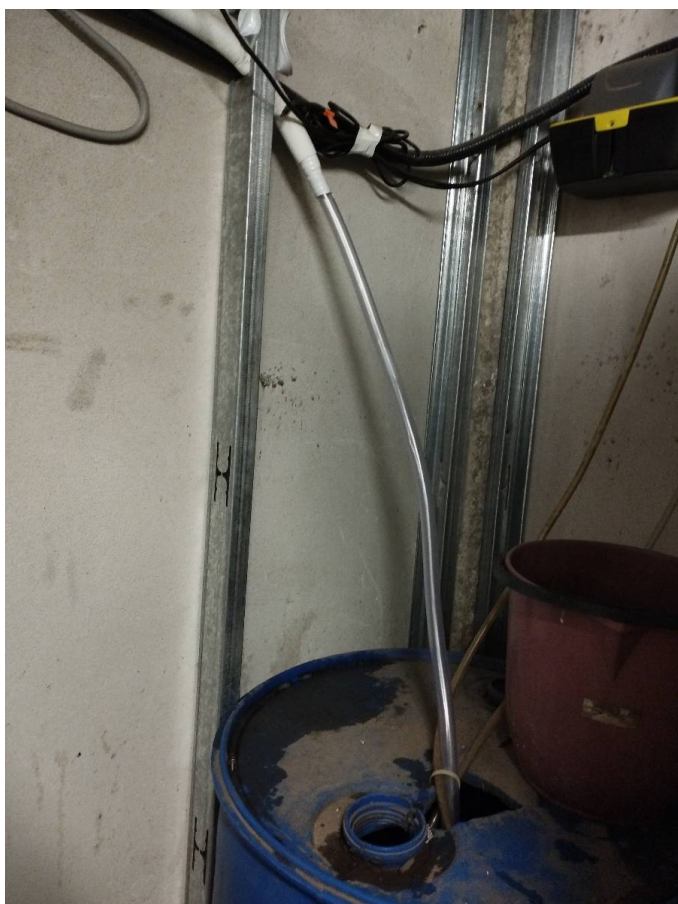
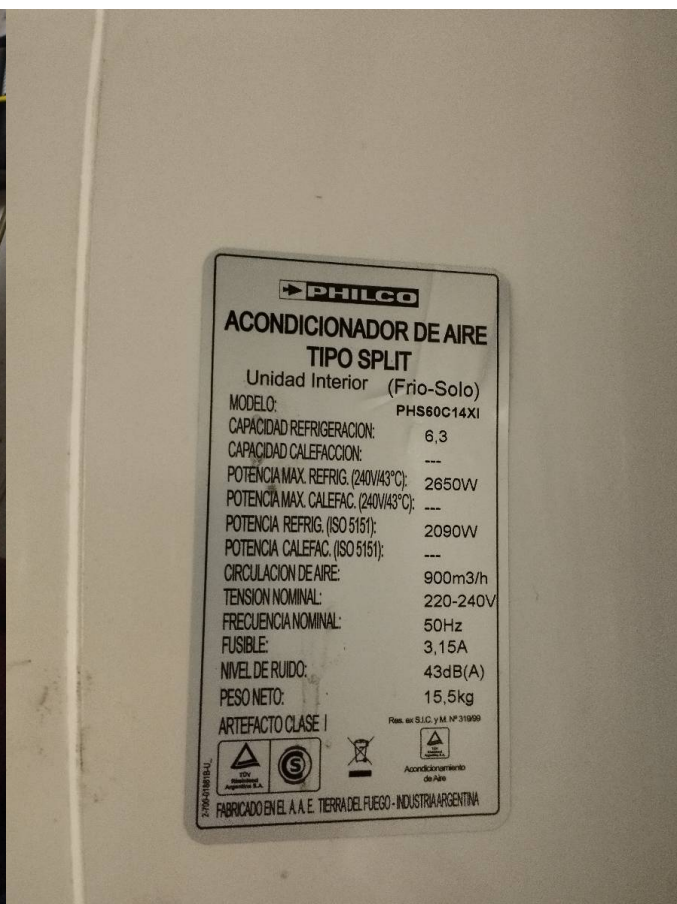
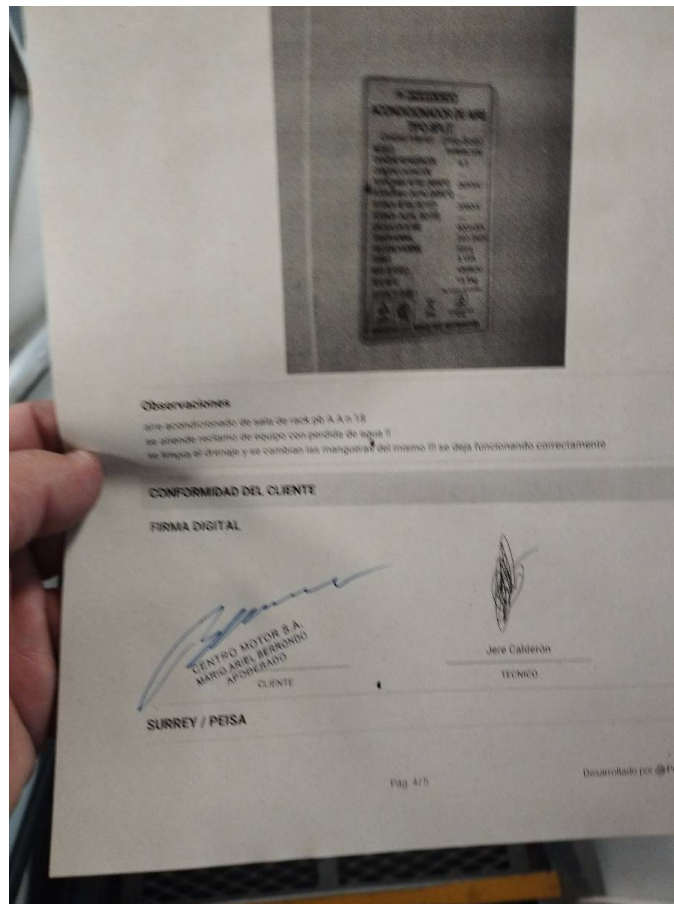
aire acondicionado de sala de rack pb A.A n 18  
se atiende reclamo de equipo con perdida de agua !!  
se limpia el drenaje y se cambian las mangueras del mismo !!! se deja funcionando correctamente
