## COMPROBANTE DE SERVICIO

## DETALLE DEL EQUIPO

## DIAGNOSTICO Y OBSERVACIONES

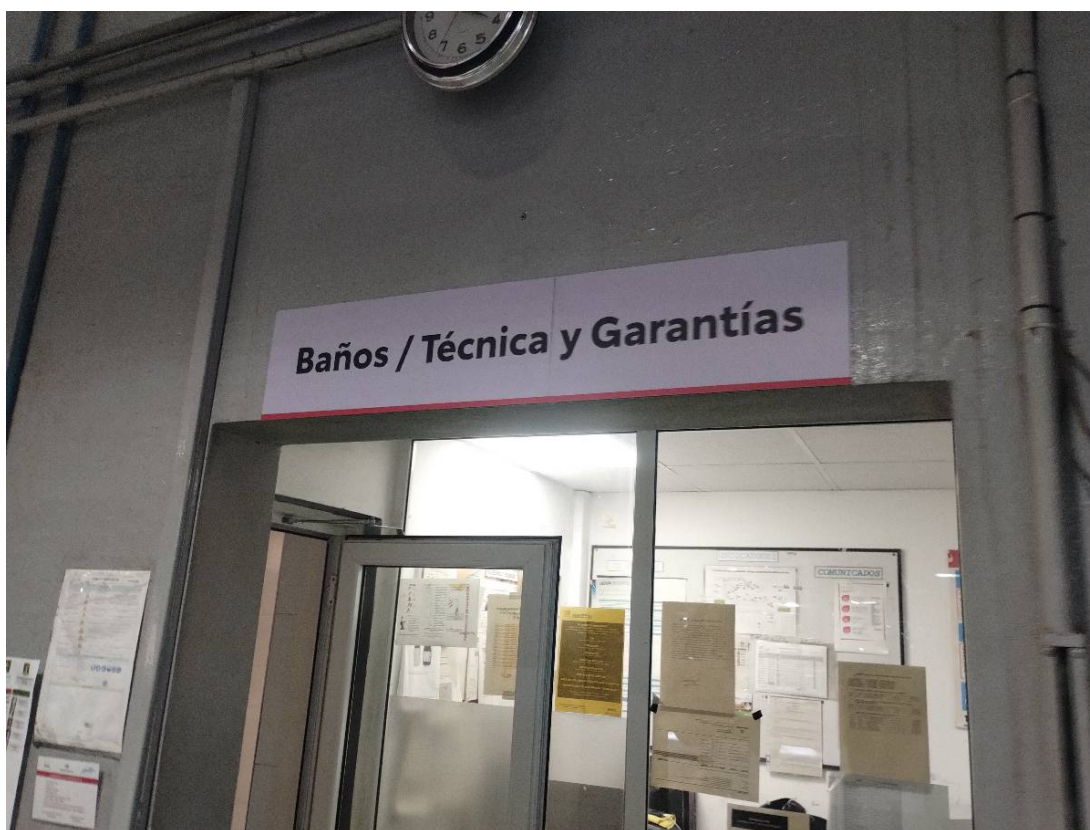
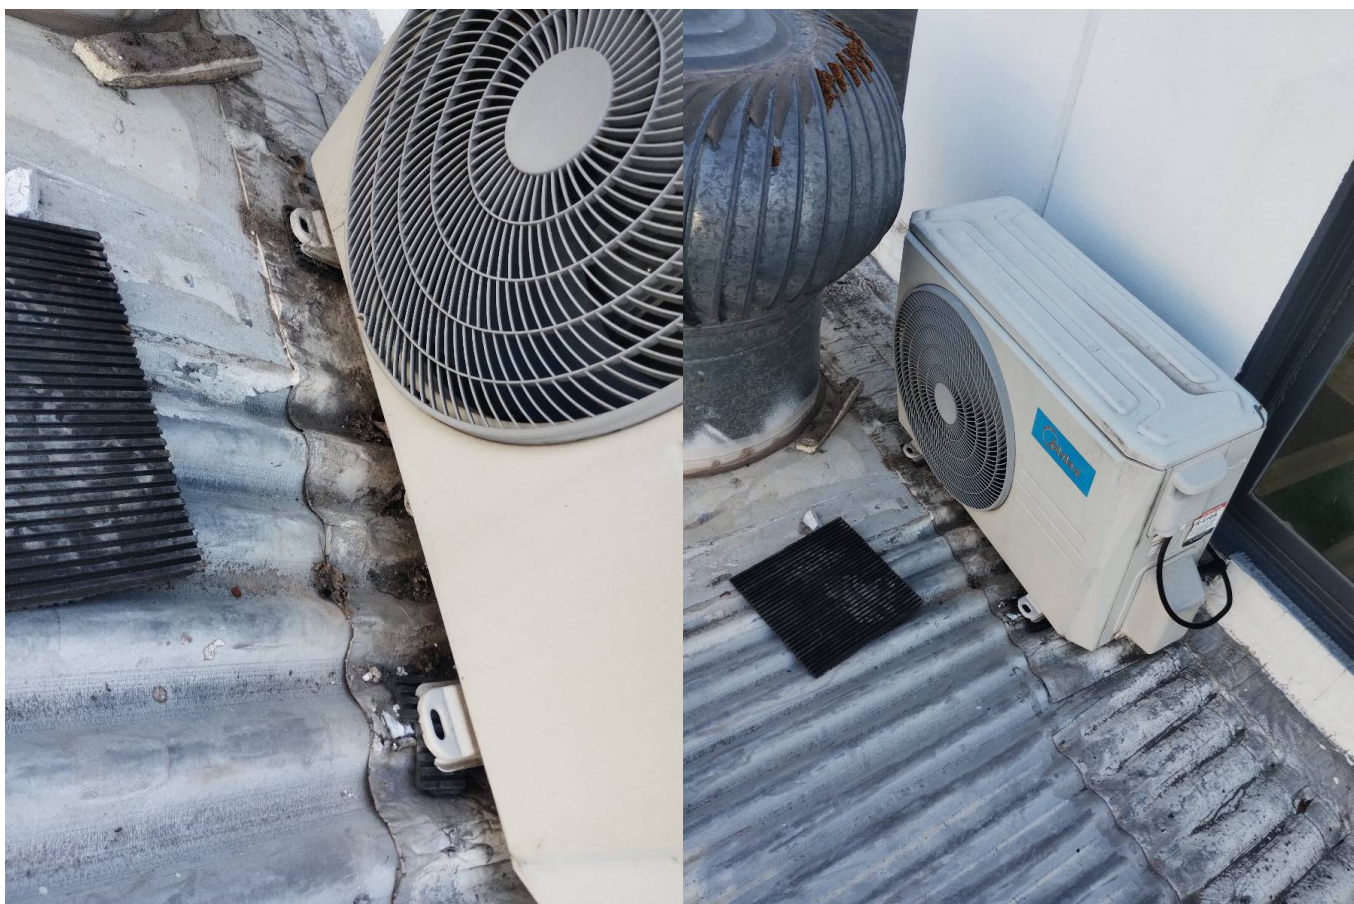
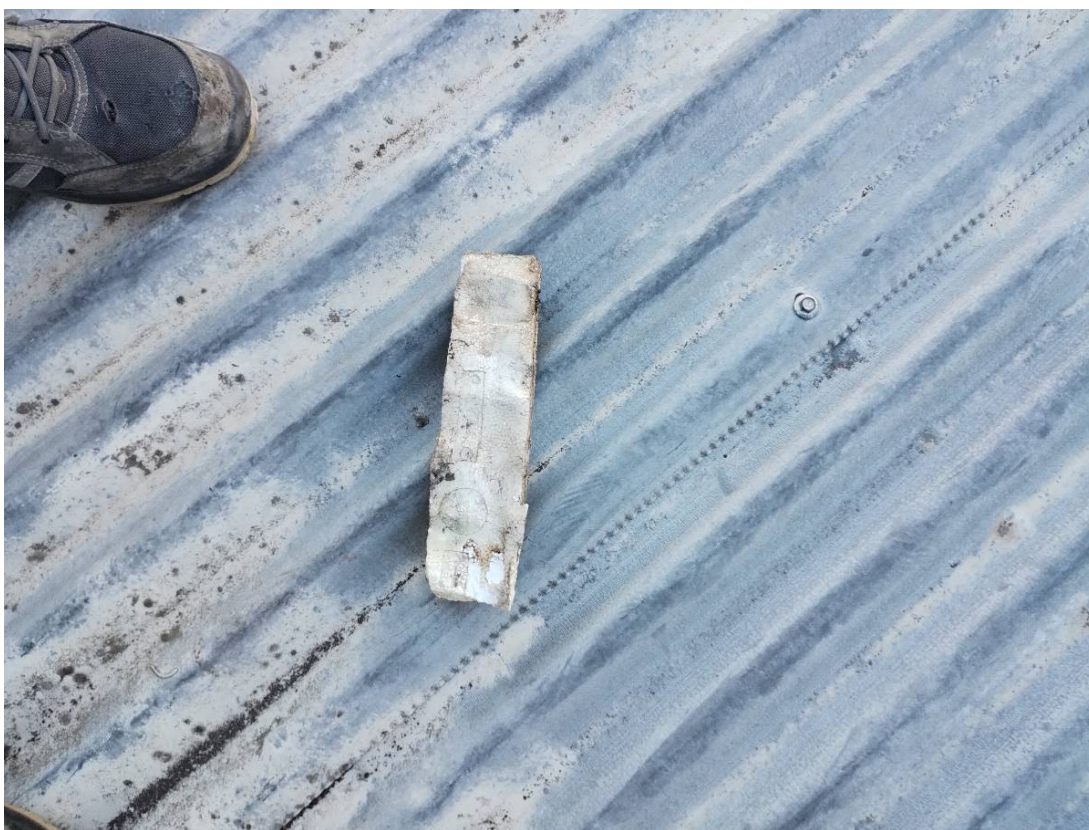
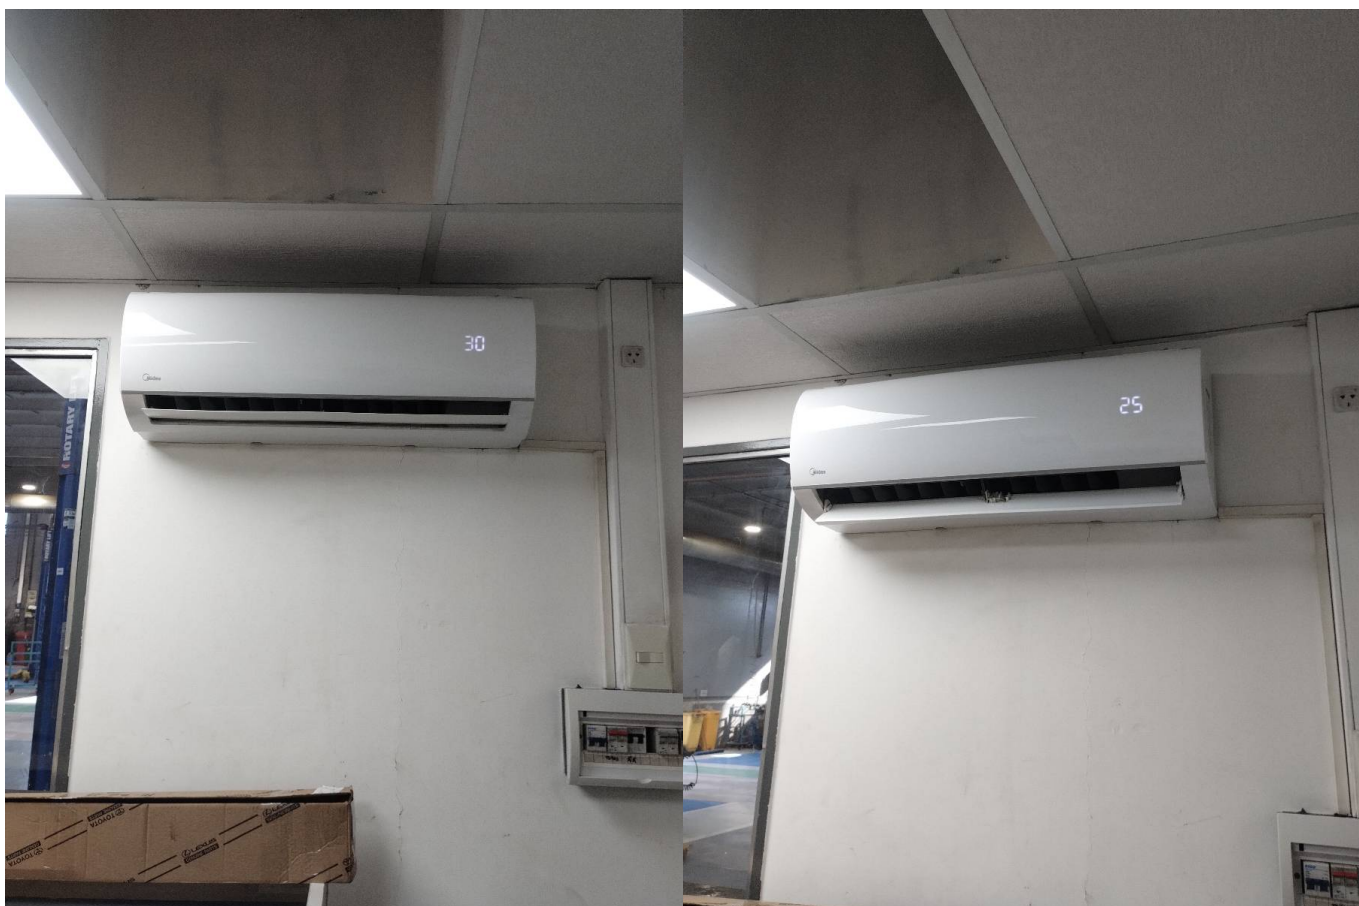
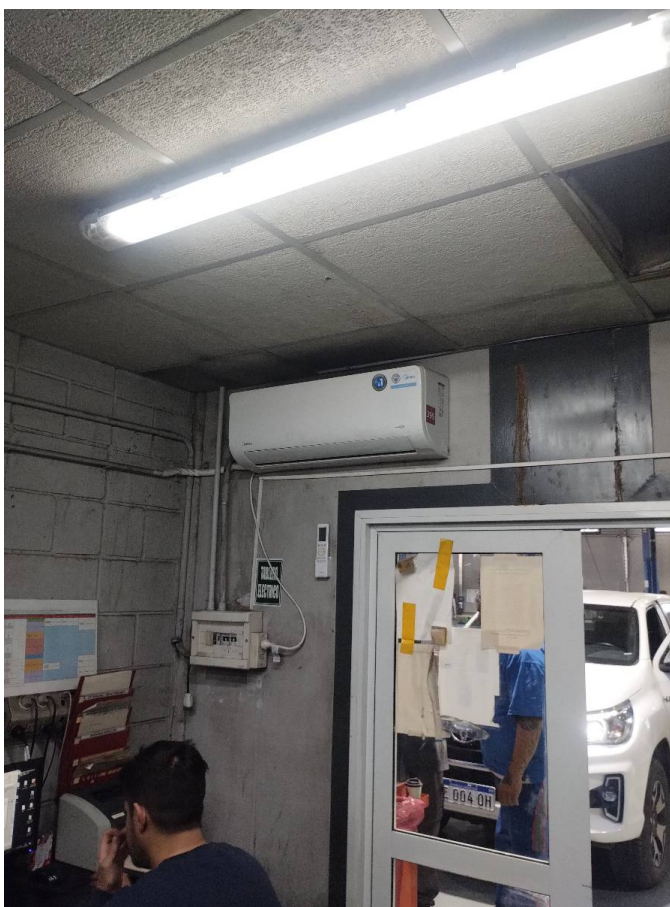
Se controla los equipos de aire acondicionado del área de diagnóstico.

Al equipo N° 36, se lavan los filtros y se detecta que la condensadora de uno de ellos vibraba al estar apoyada sobre un techo de chapa sin soportes de goma. Se colocan los soportes, se prueba el funcionamiento y queda trabajando correctamente.

Al otro aire acondicionado, el N° 395, se le realiza limpieza de los filtros y el control del funcionamiento.

Se explica al cliente que, en caso de que continúe haciendo ruido, será necesario colgar la unidad en la pared con ménsulas.
