## COMPROBANTE DE SERVICIO

Trabajo Realizado

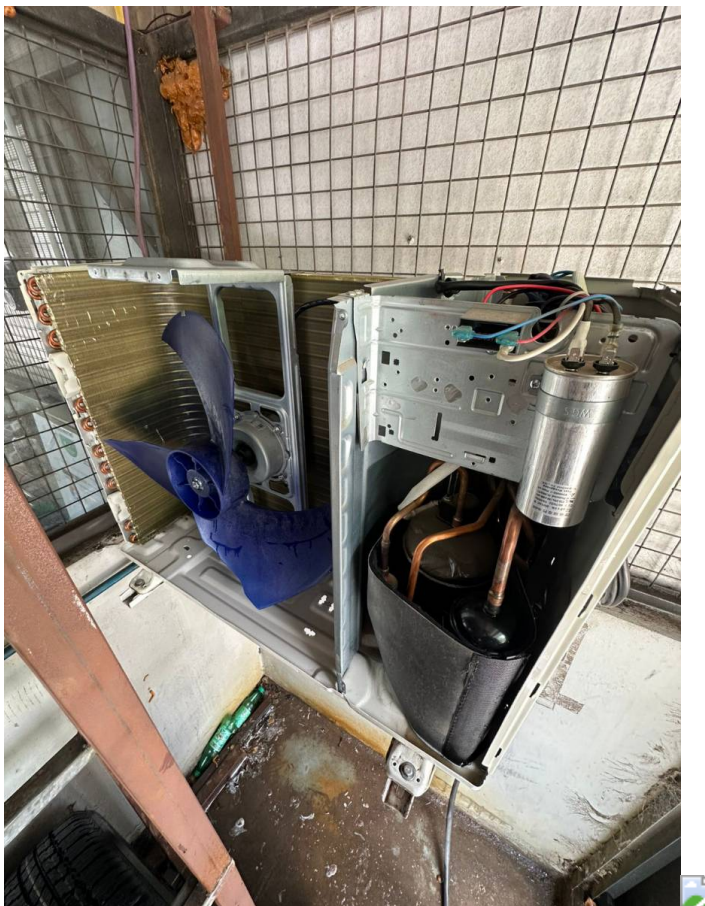
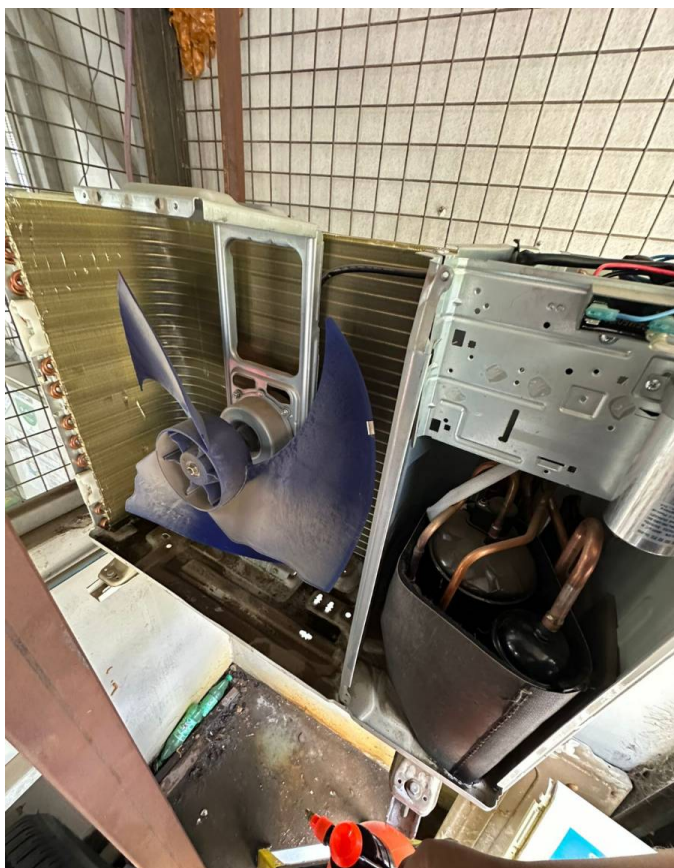
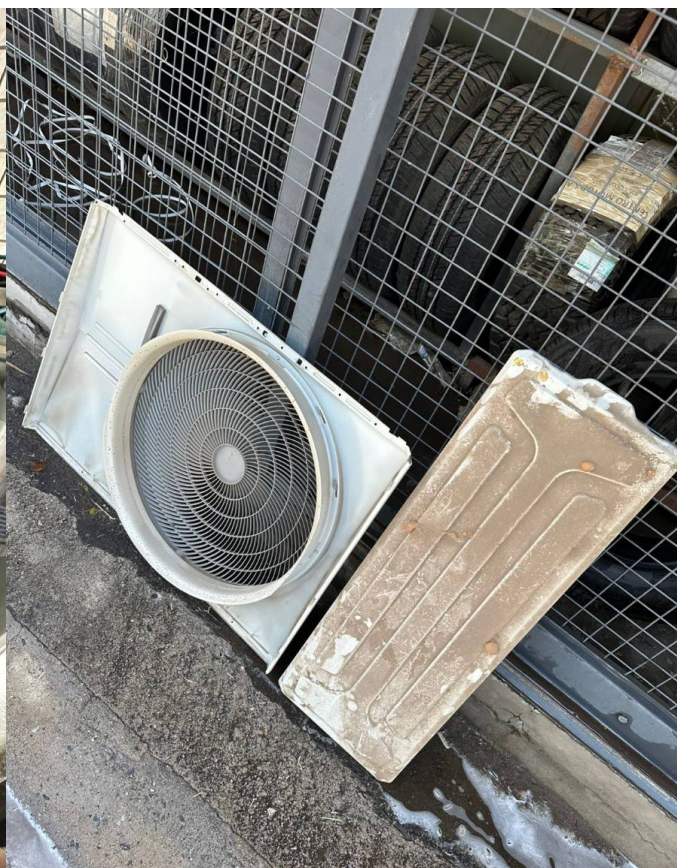
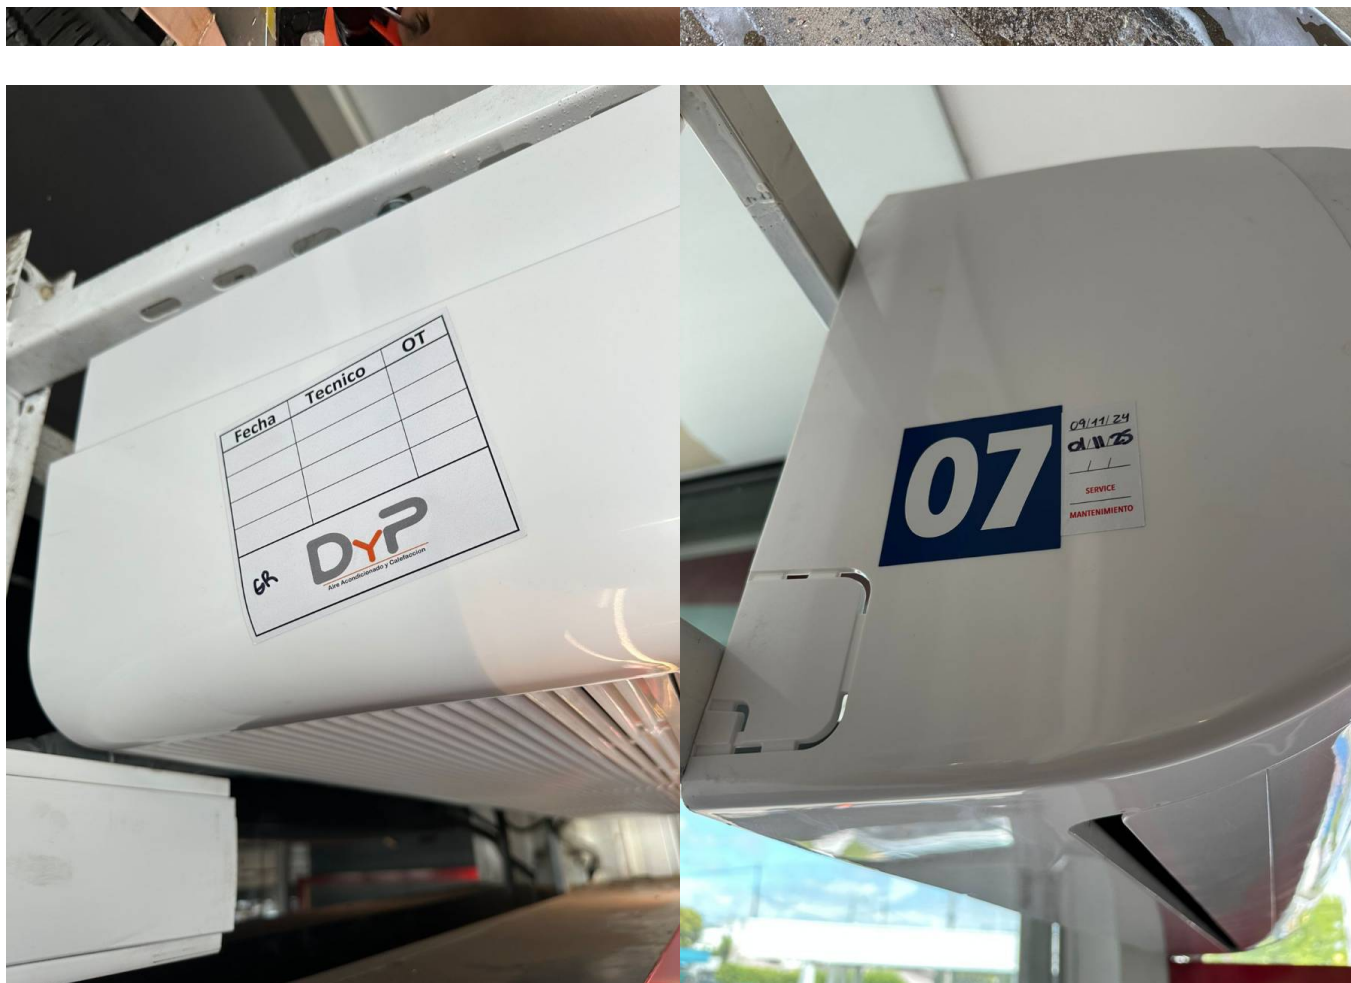
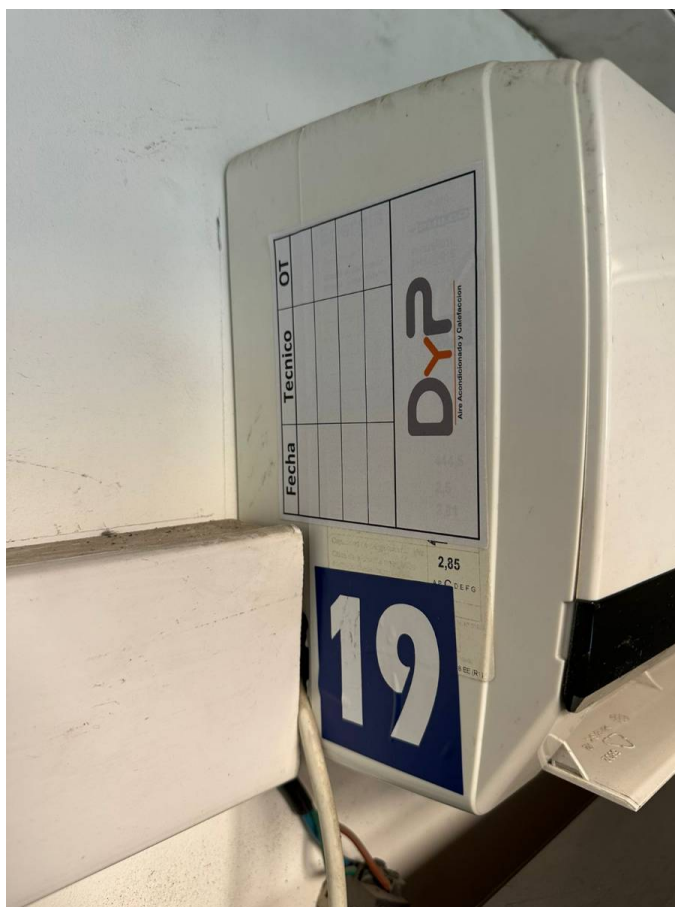
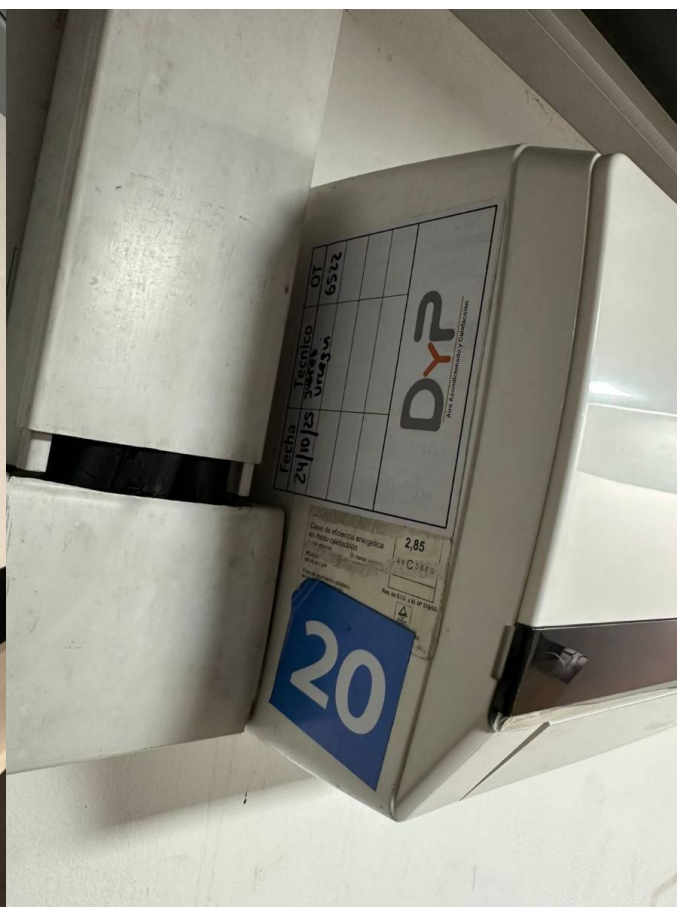
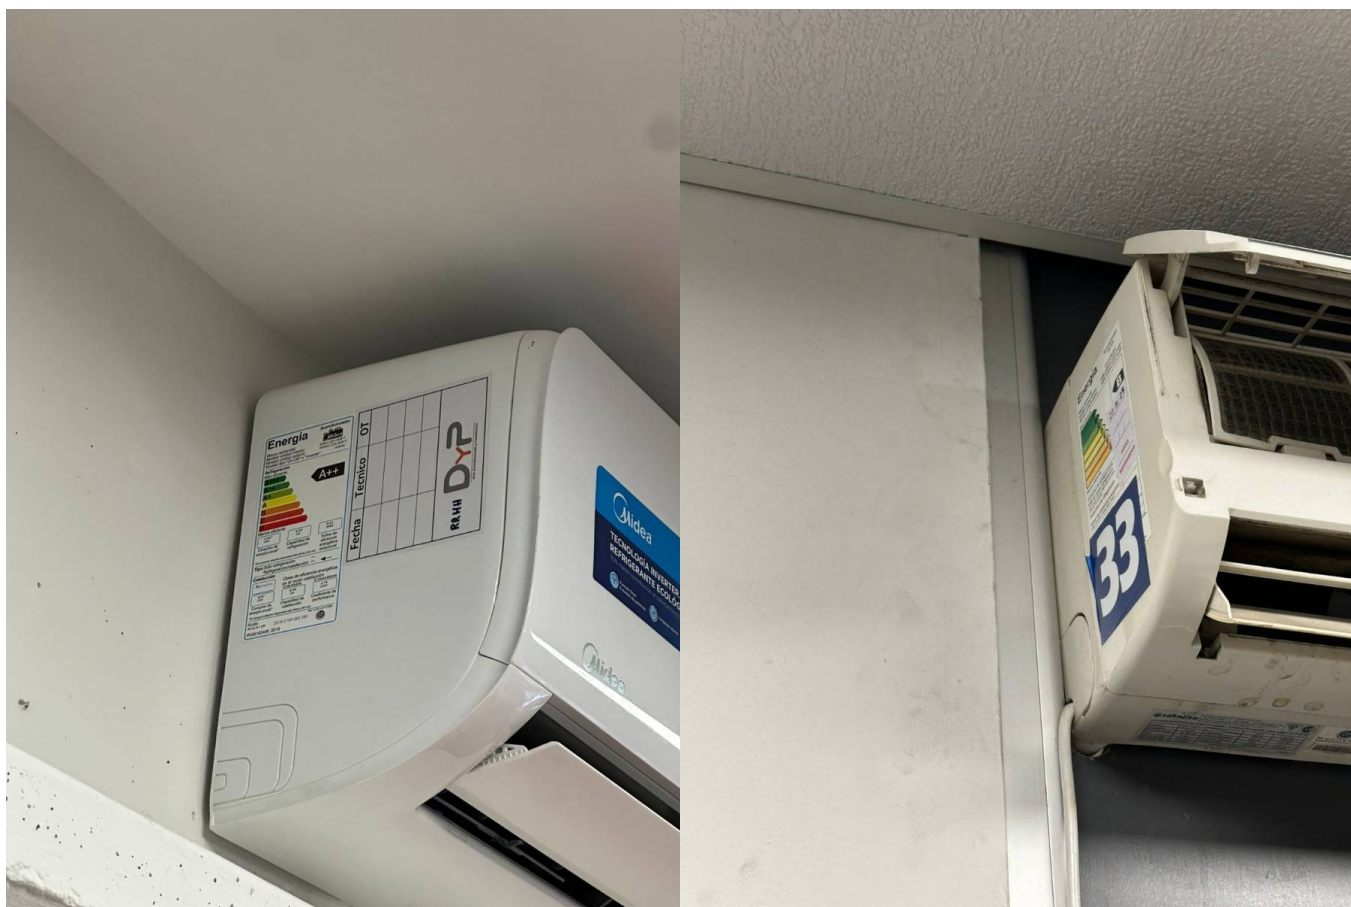
Se realiza service de mantenimiento a dos equipos de aire acondicionado. El primero corresponde a un equipo Hitachi de 3000 frigorías ubicado en la garita de 0 km, efectuándose mantenimiento en evaporadora y condensadora. El equipo queda funcionando correctamente. No se mide presión de gas refrigerante debido a que cuenta con una reja de seguridad que impide el acceso.

El segundo equipo es un Midea de 5500 frigorías ubicado en la zona de avistaje. Se realiza mantenimiento de evaporadora y condensadora, se mide consumo eléctrico y presión de gas refrigerante, encontrándose ambos dentro de los valores correspondientes.

Se revisa una filtración de agua en el equipo del call de citas y se coloca sellador de silicona en el pase de losa.
