## COMPROBANTE DE SERVICIO

| Detalle | UdM | Cantidad | Precio | SubTotal | Causa Falla |
|---|---|---|---|---|---|
| SERVICE MANTENIMIENTO A.A | CANTIDAD | 1 | 140000 | 140000.00 | |

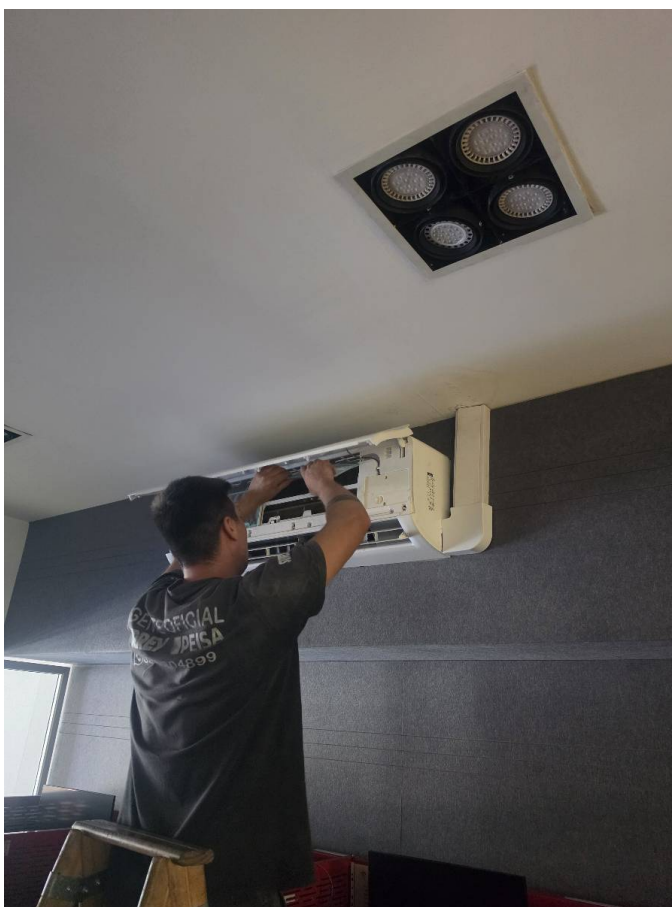
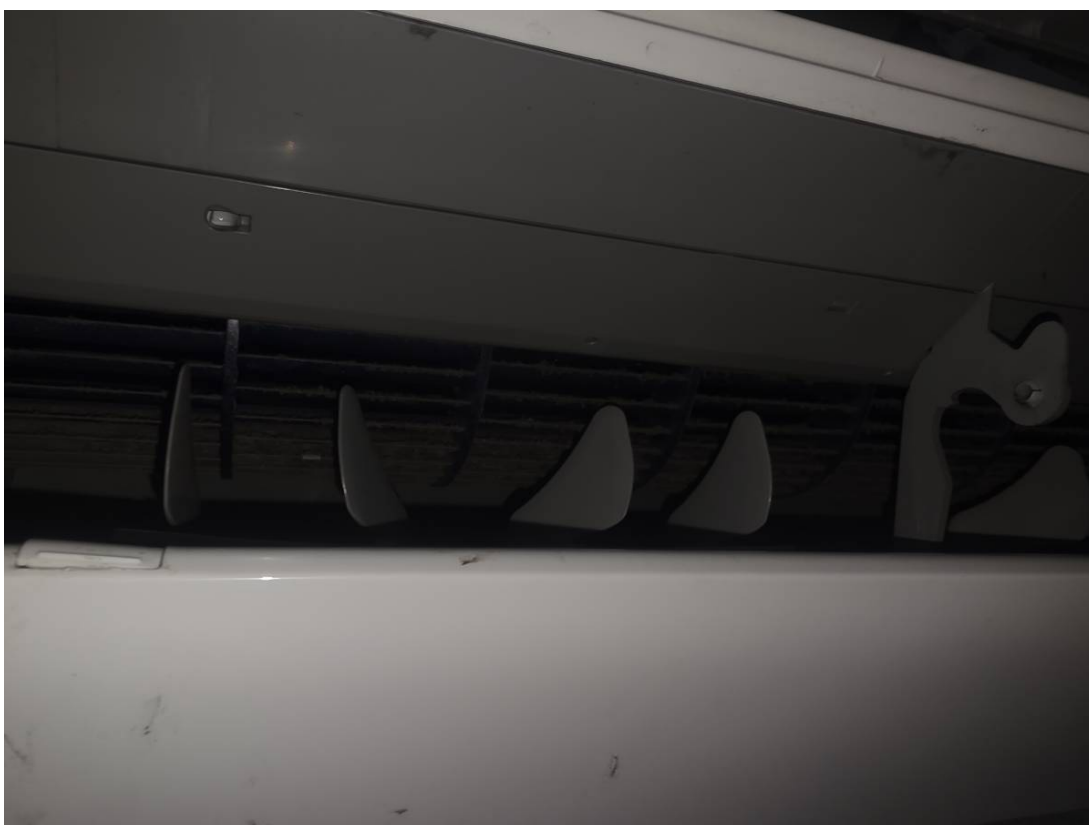
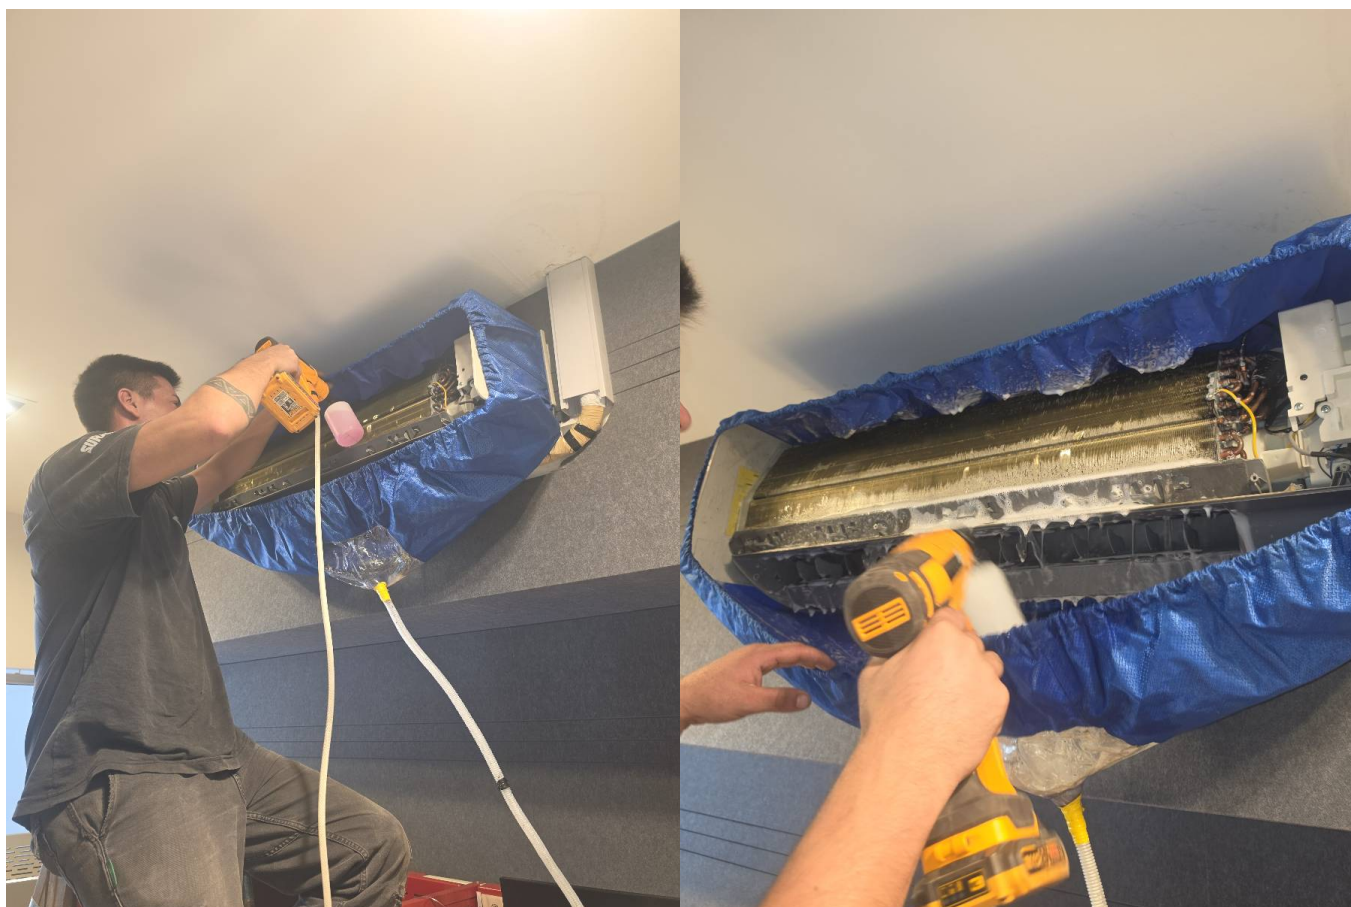
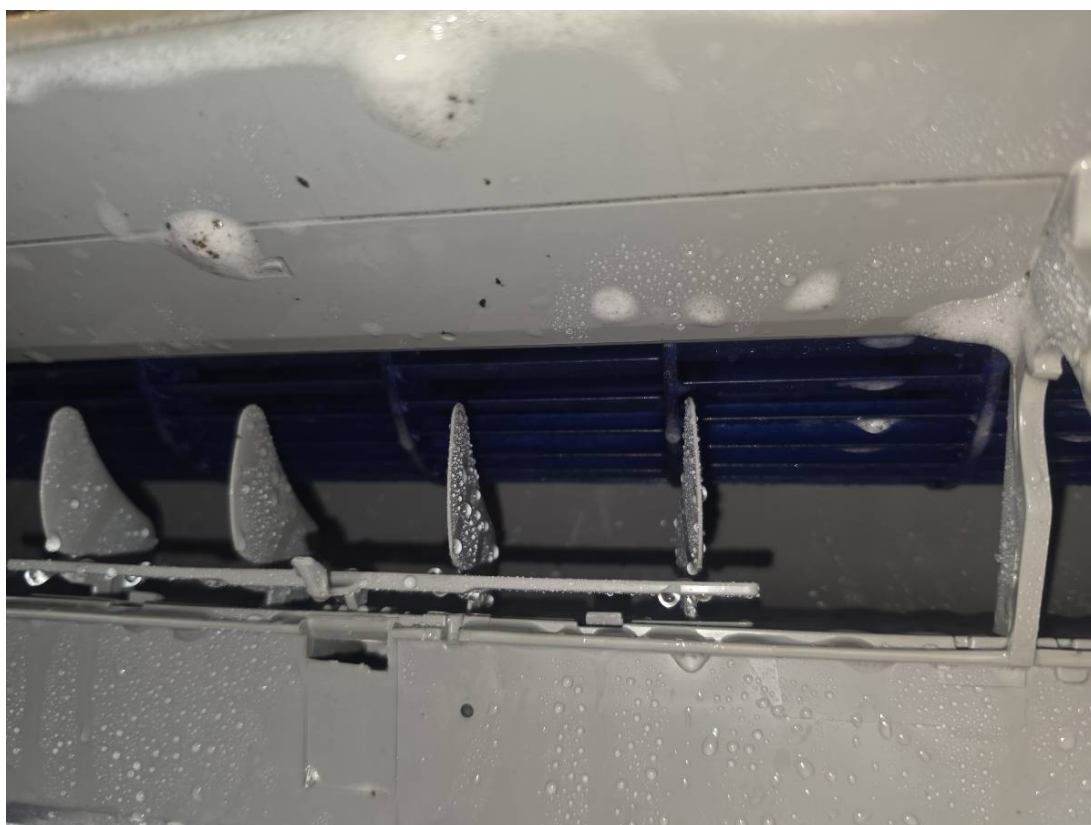
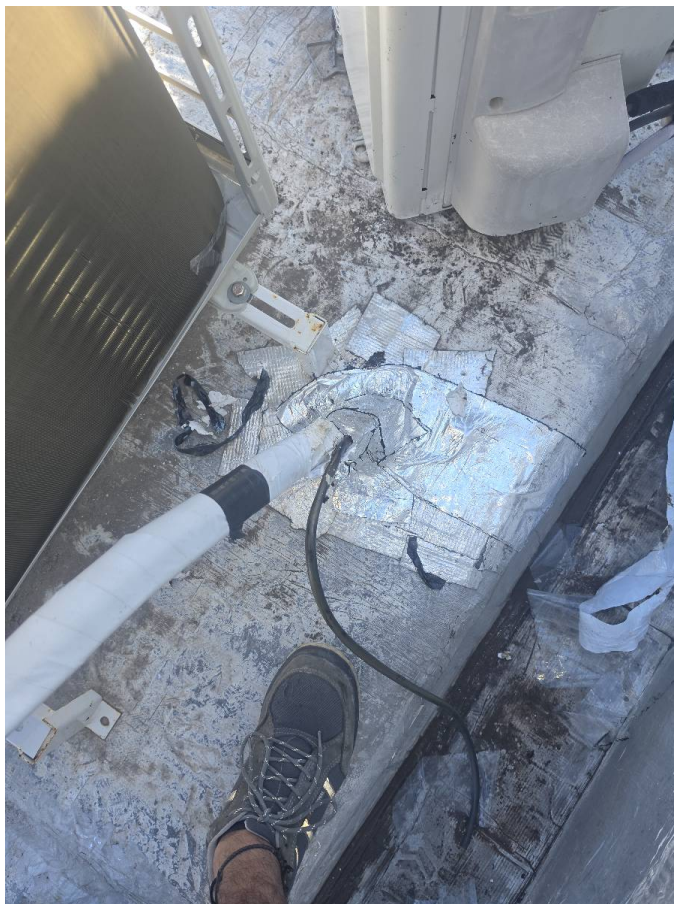
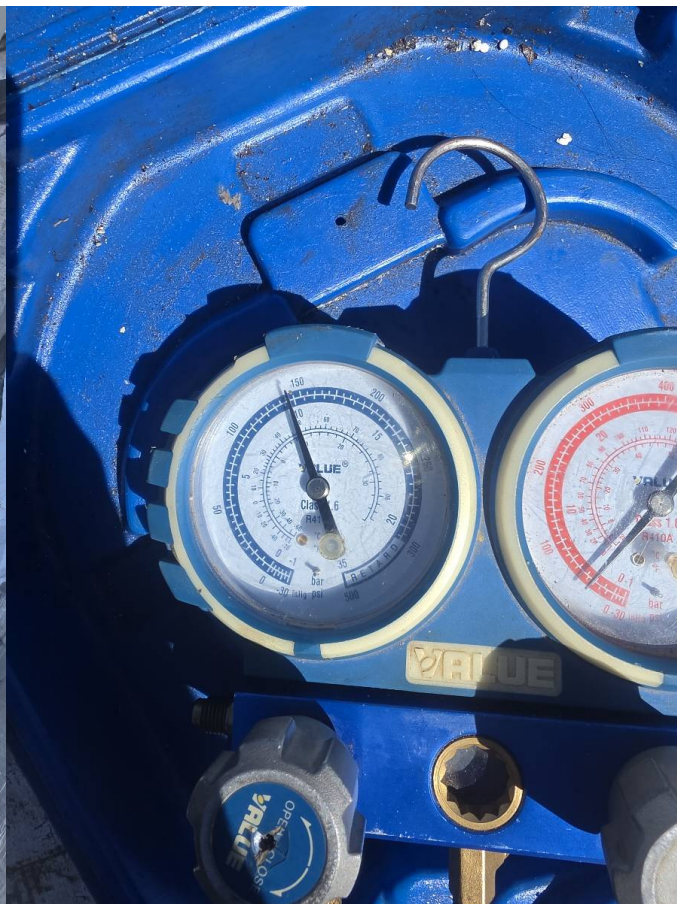
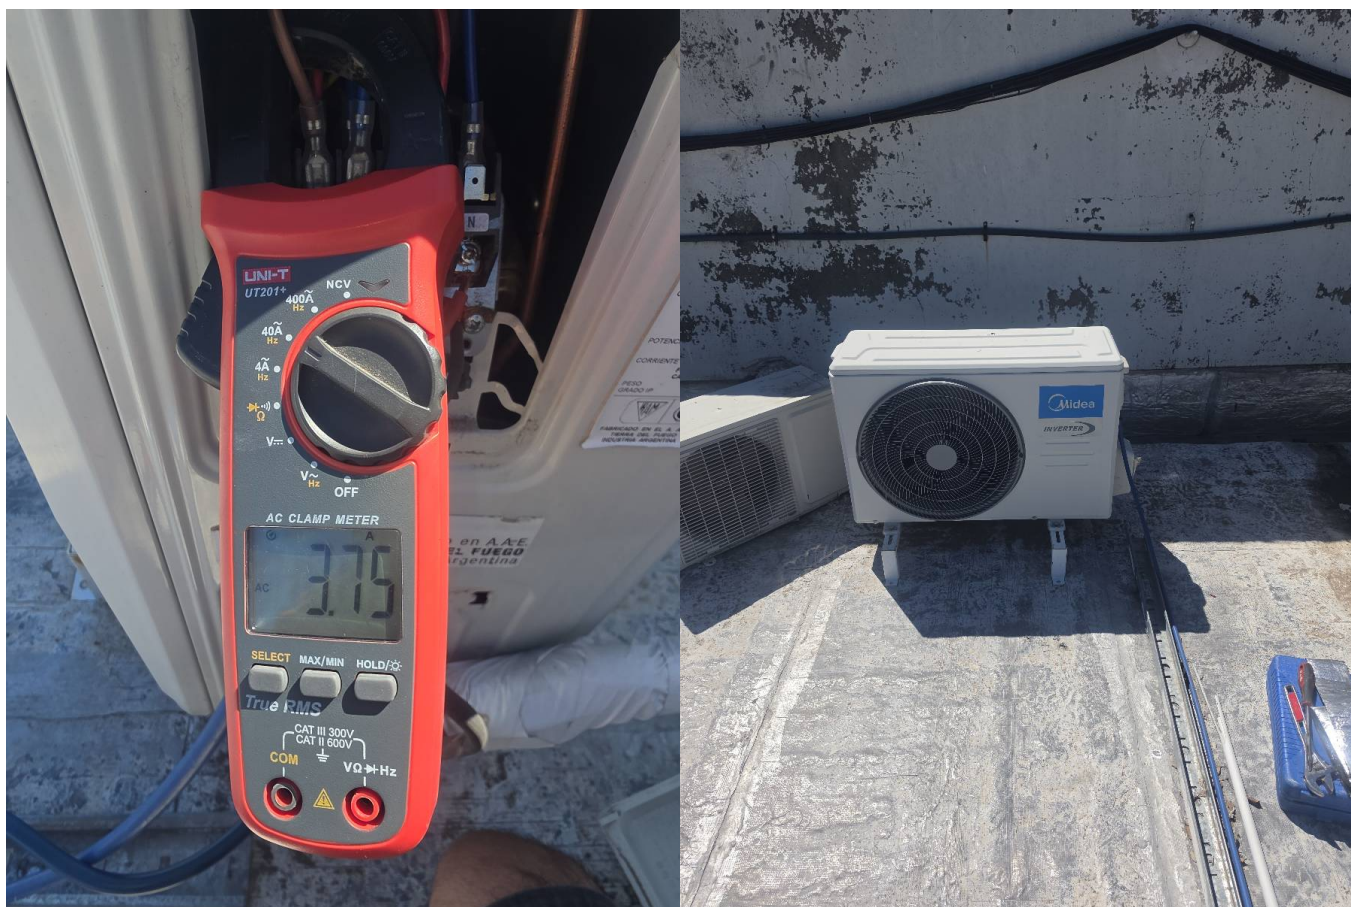
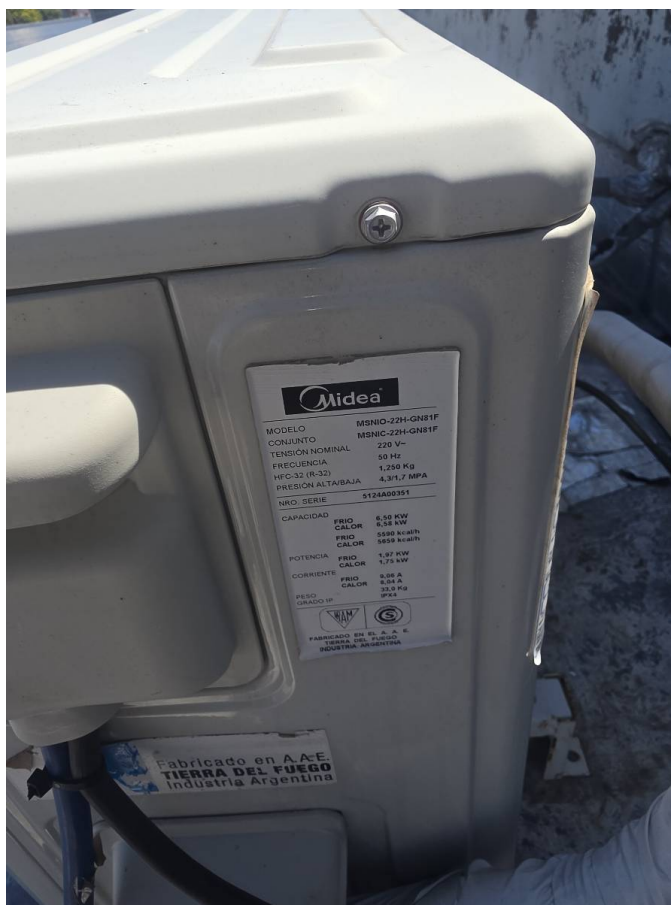
Se realiza visita técnica a equipo de CALL DE CITAS por pérdida de agua en equipo ubicado en sala de reclamos. Al inspeccionarlo, se observa un alto nivel de suciedad, por lo que se procede a realizar el mantenimiento correspondiente.

Se efectúa limpieza del equipo, eliminando suciedad acumulada, bacterias y hongos, mejorando la eficiencia energética y el rendimiento general.

El sistema cuenta con bomba de desagüe hacia el techo. Se verifica su funcionamiento, comprobando que opera correctamente, aunque presenta limitación de capacidad para evacuar mayor caudal por falta de presión.

Se controla la manguera de desagüe, descartando obstrucciones o estrangulamientos. Se revisa el funcionamiento general del equipo, confirmando que trabaja dentro de parámetros normales.

El equipo se encuentra en condiciones operativas adecuadas. Se recomienda evaluar una mejora o reemplazo de la bomba de desagüe para evitar futuras pérdidas de agua.
