Se realizan 2 service de mantenimiento a equipos de aire acondicionado. Un piso techo y un 5500 aires N°17 y N°16 (Deposito de repuestos)

### MIDEA / SURREY / PEISA

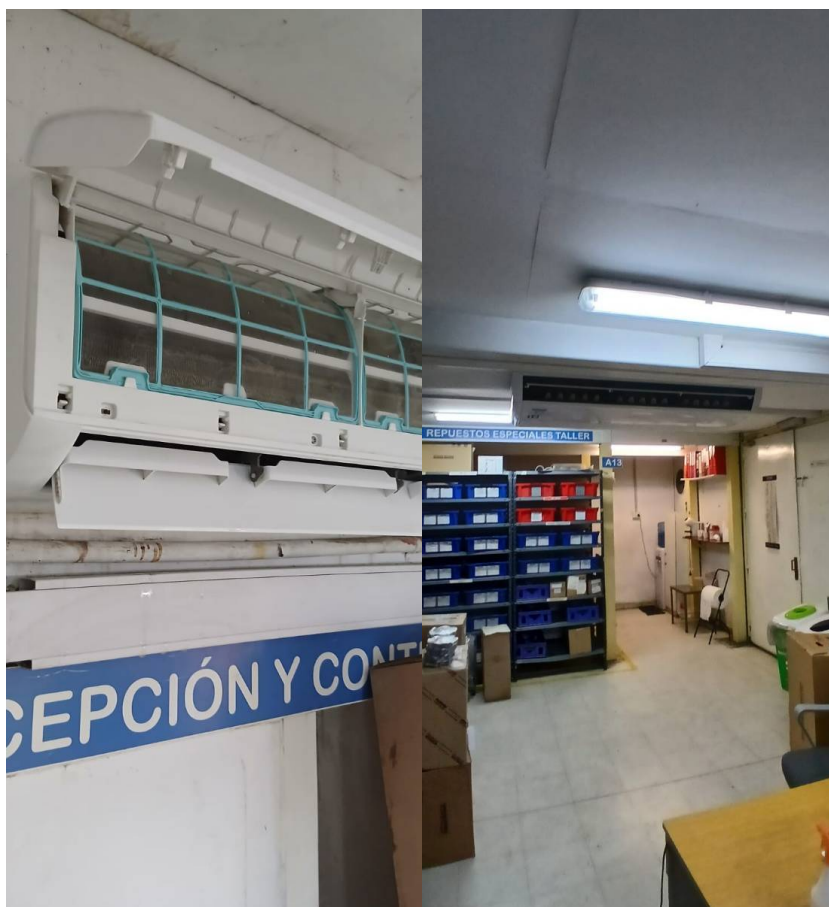
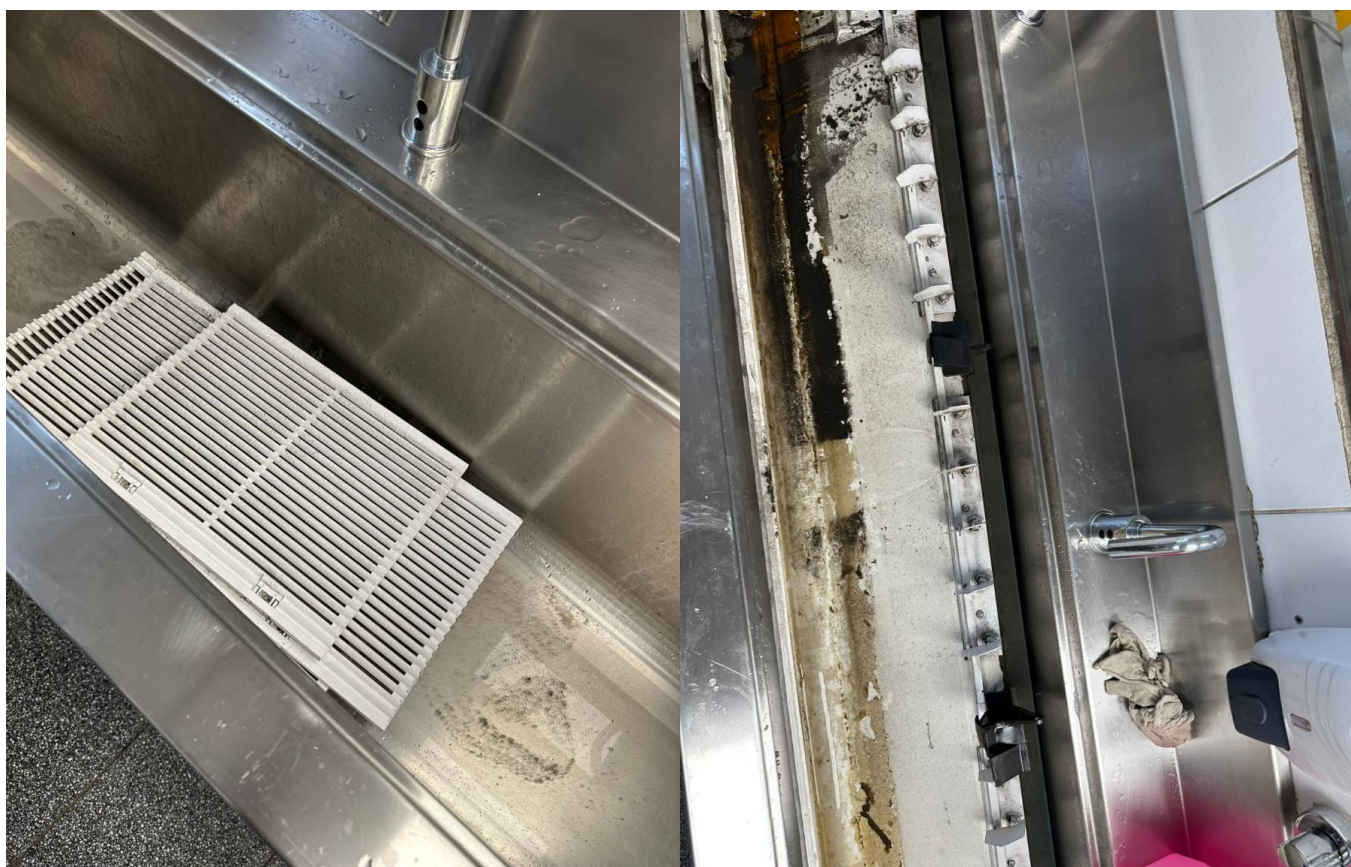
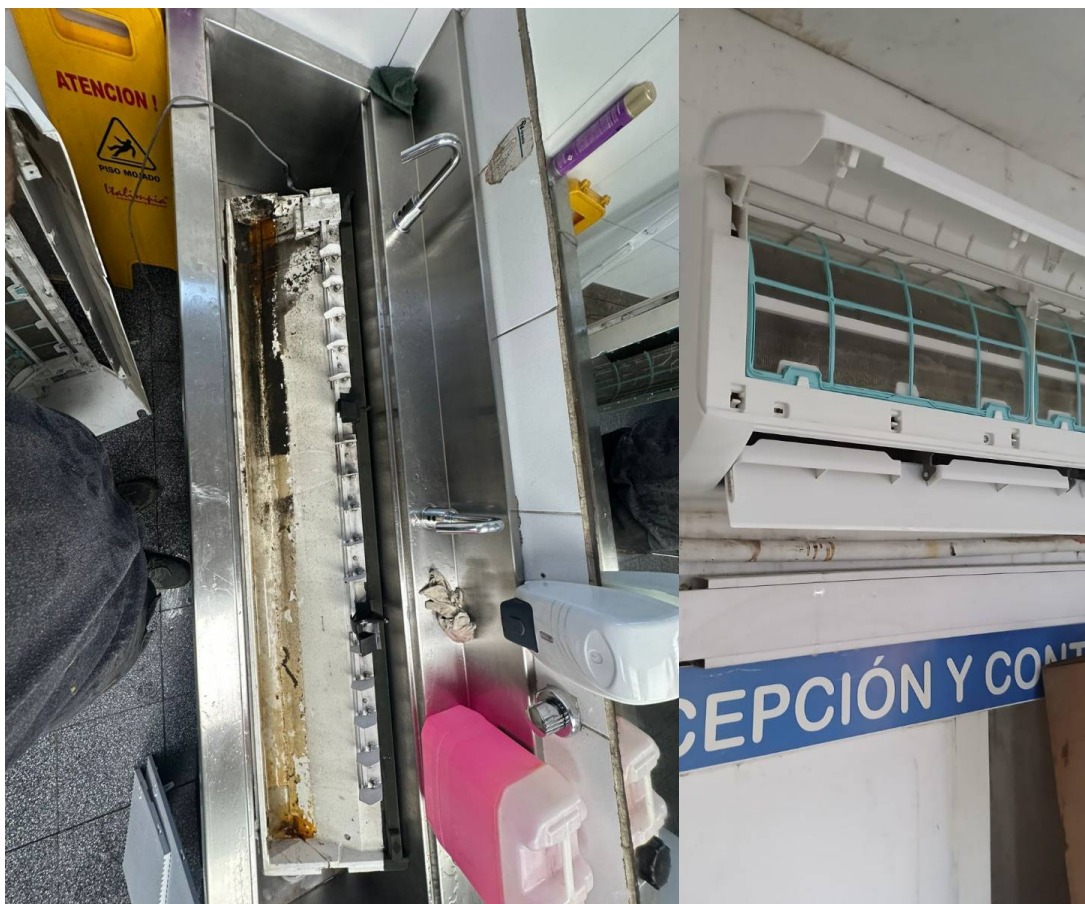
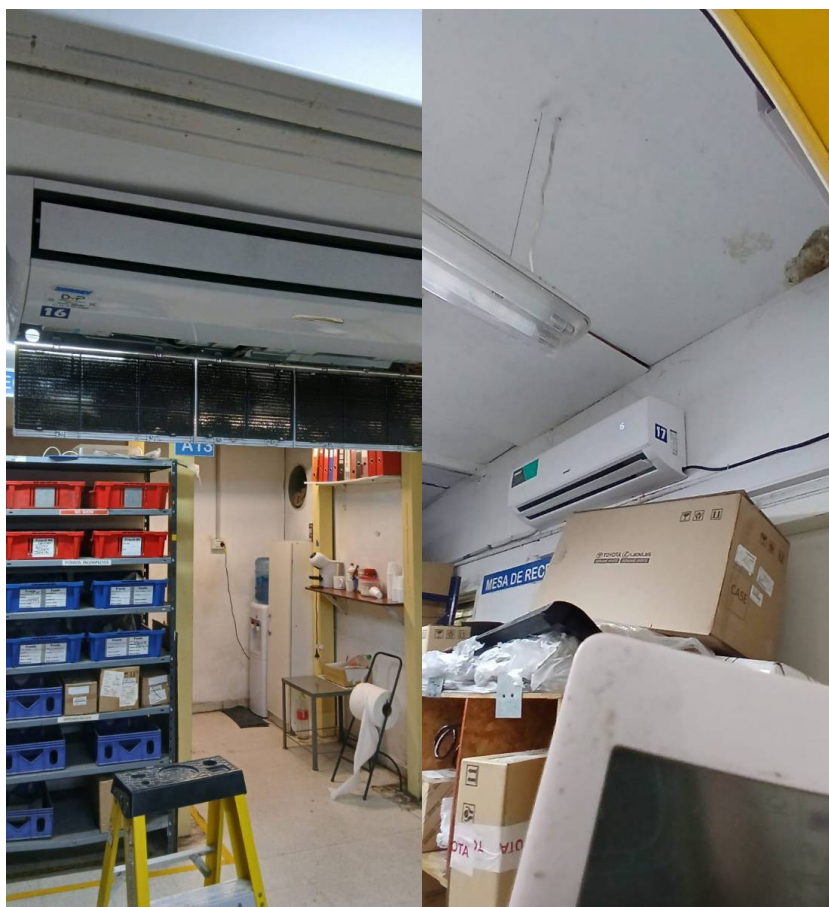
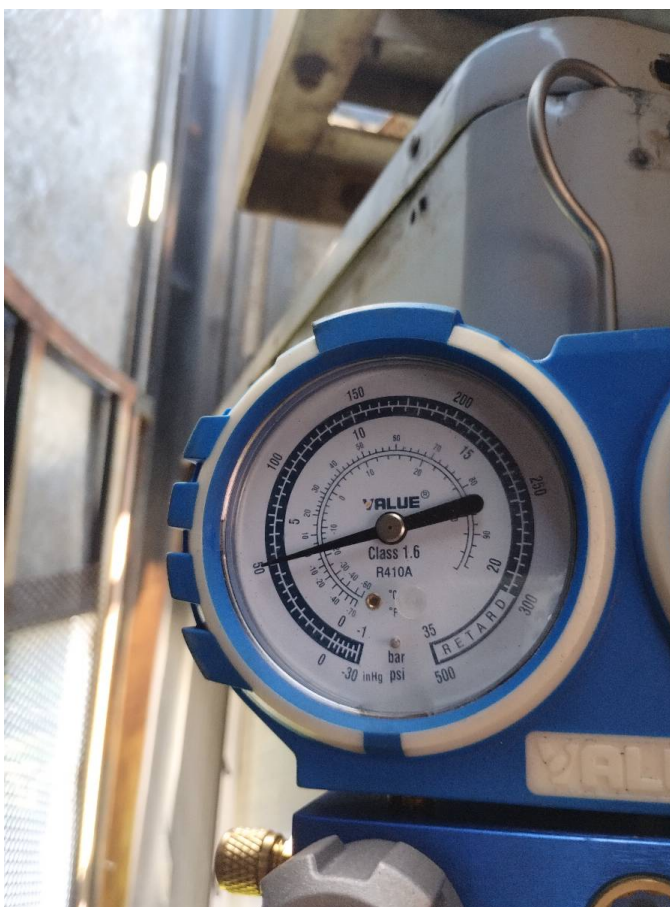
Se efectúa lavado de bandejas, plásticos y filtros. Se realiza limpieza de serpentinas y turbinas, y también limpieza de la parte superior de cada equipo.

Posteriormente, se controla el correcto funcionamiento de los desagües.

Finalizado el mantenimiento, se verifica el funcionamiento general y se miden presiones de gas y consumo eléctrico, constatando que los equipos quedan operando correctamente.
