## COMPROBANTE DE SERVICIO

Trabajo Realizado

## DIAGNOSTICO Y OBSERVACIONES

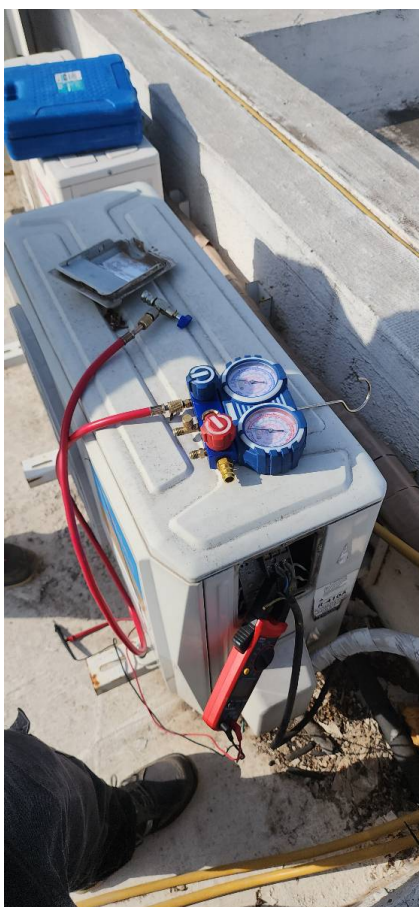
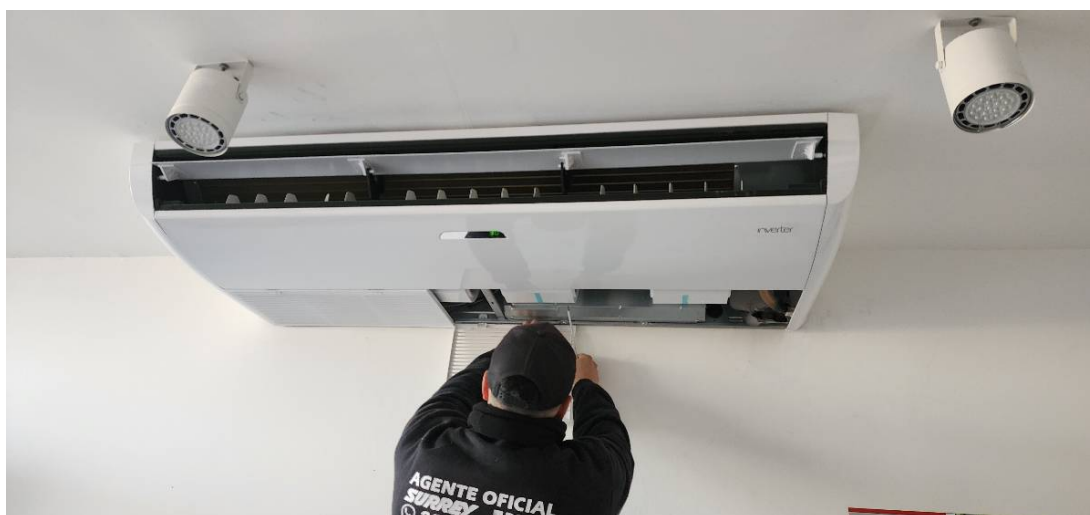
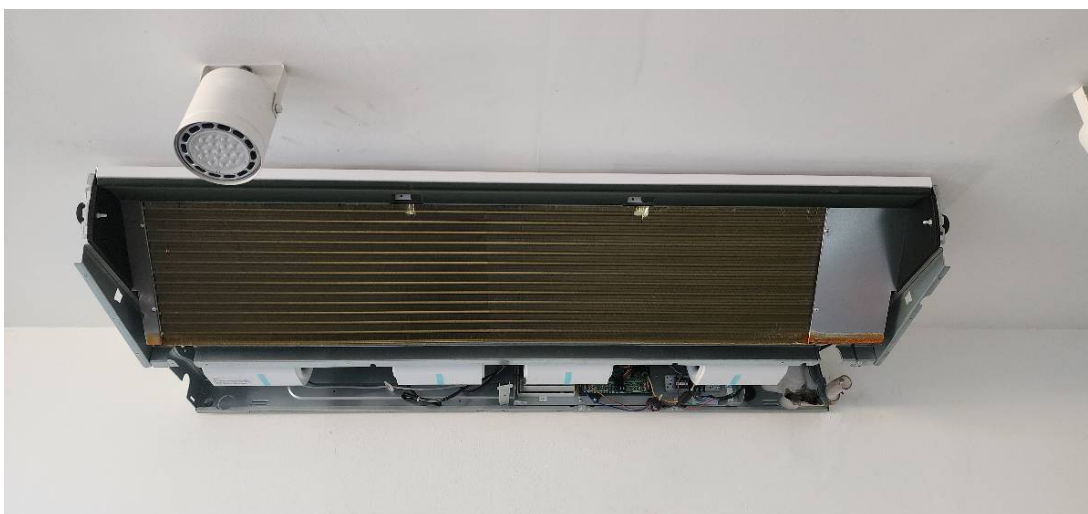
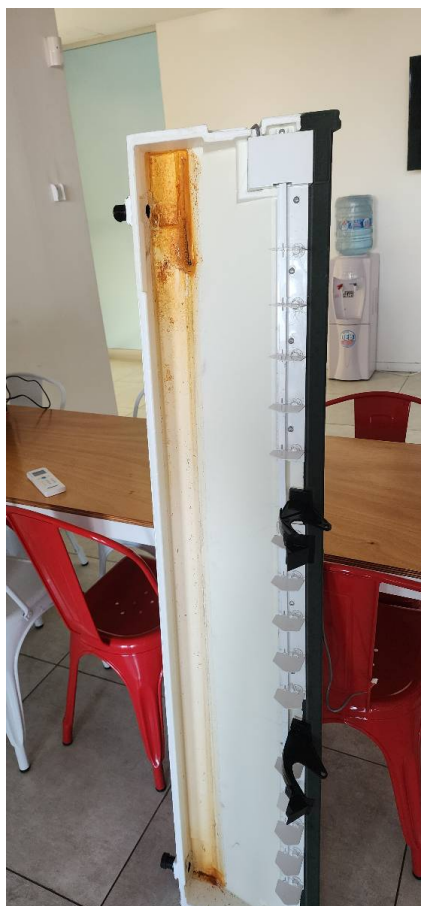
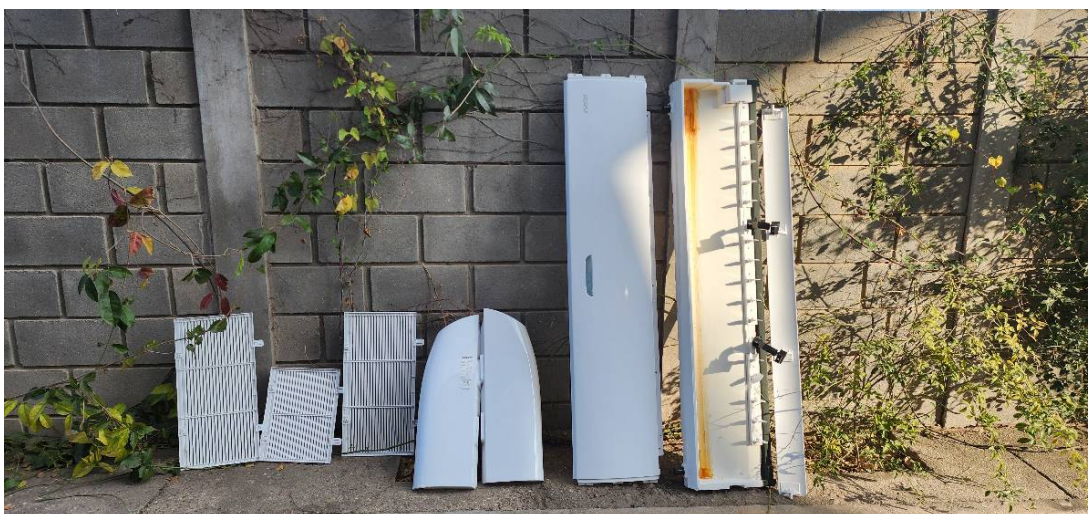
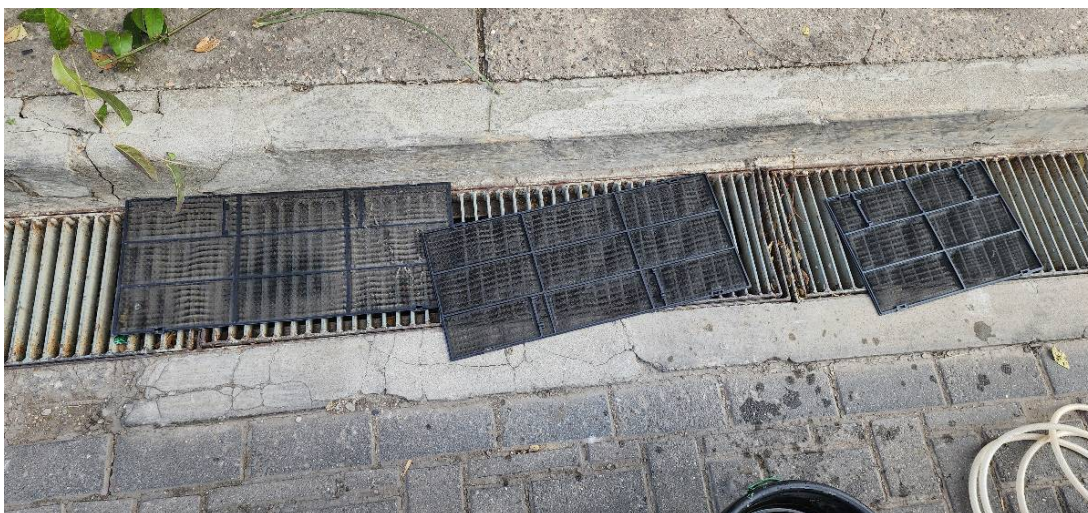
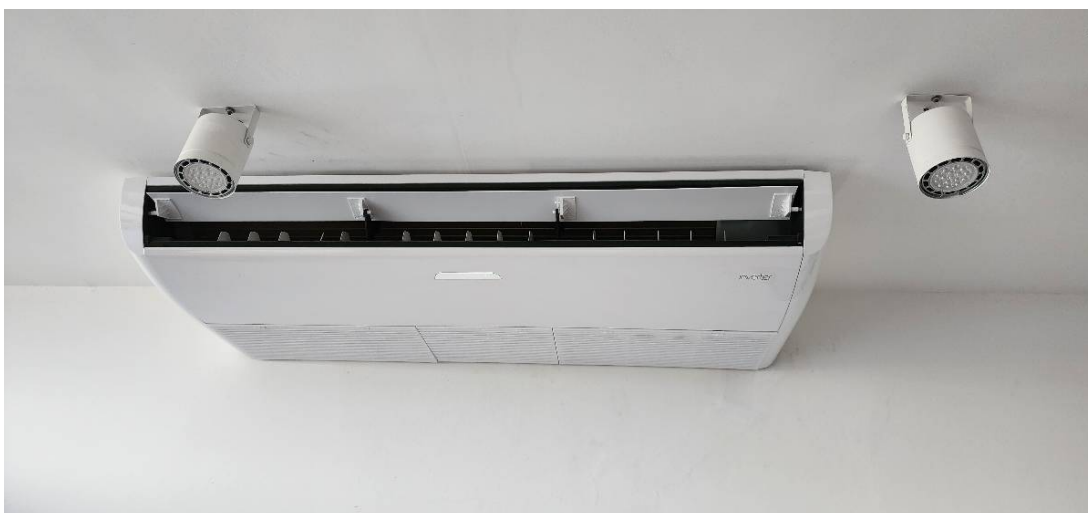
Se realiza service de equipo piso techo del sector comedor de toyota monseñor.  
Se desmonta bandeja de desagüe y se hidrolava unidad interna y plástico de la misma.  
Se midió consumo y gas refrigerante, el mismo es el correcto
