## COMPROBANTE DE SERVICIO

Se realiza service de mantenimiento a cuatro equipos de aire acondicionado split.

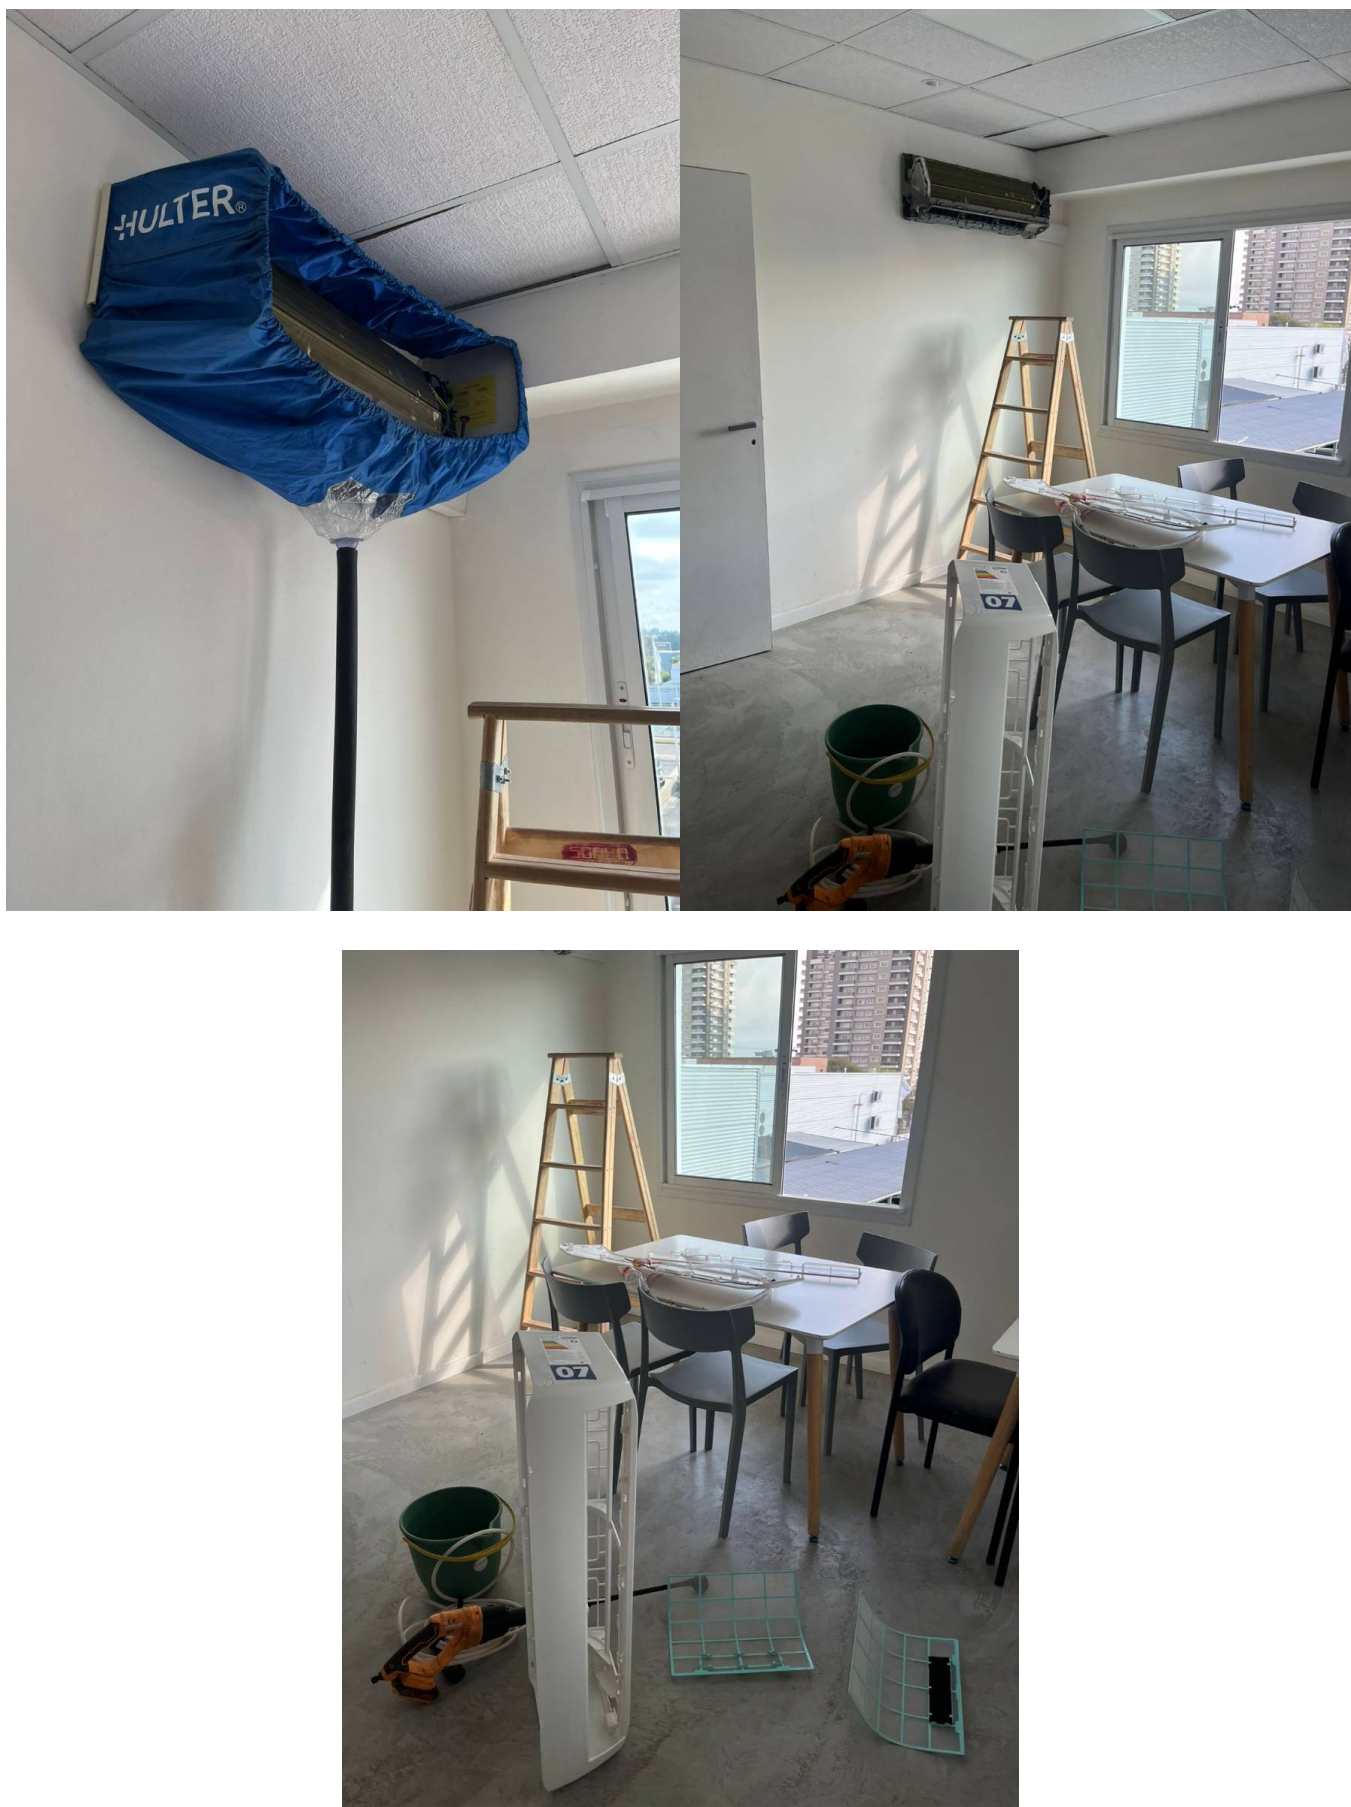
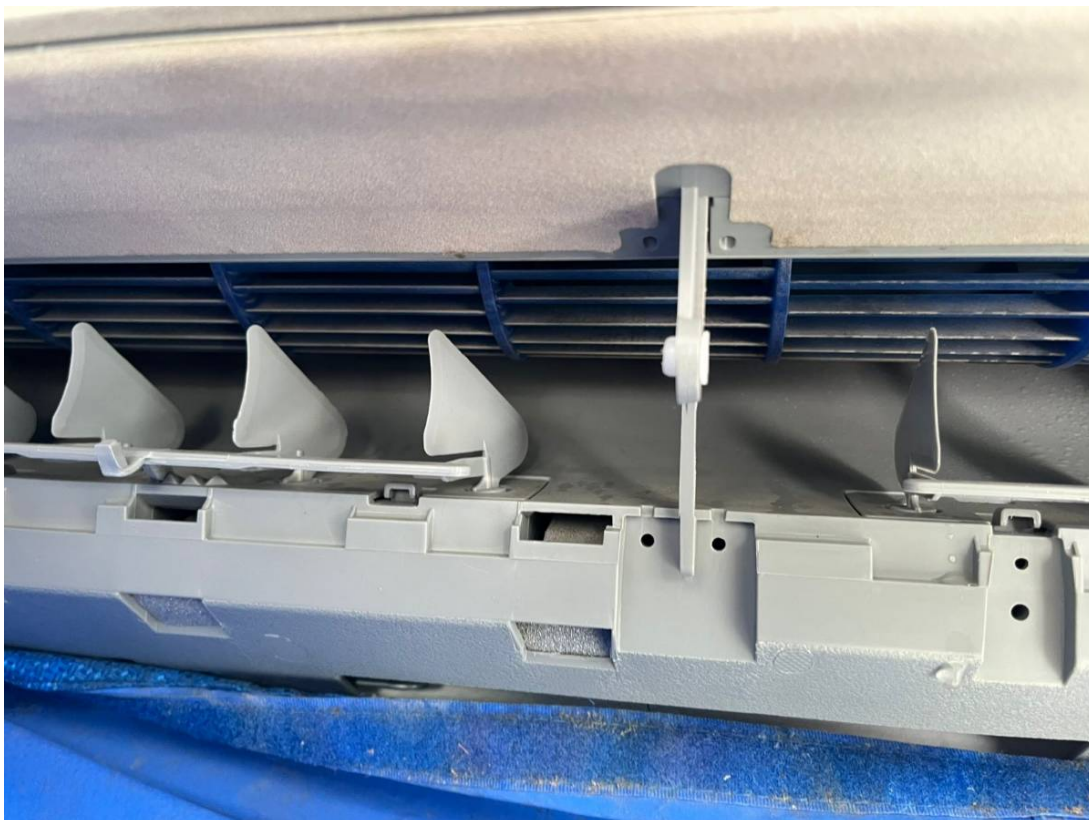
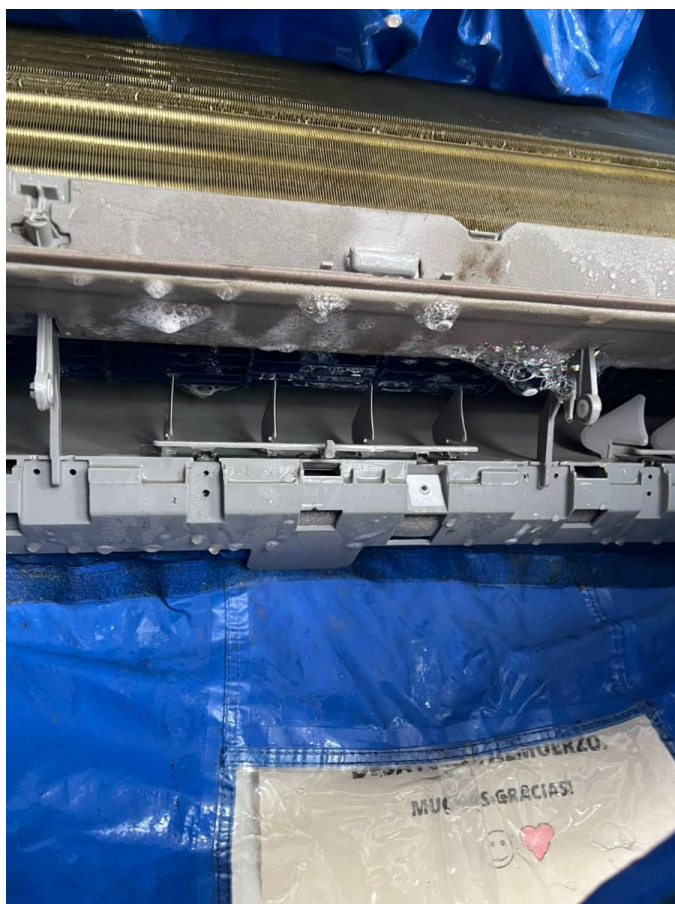
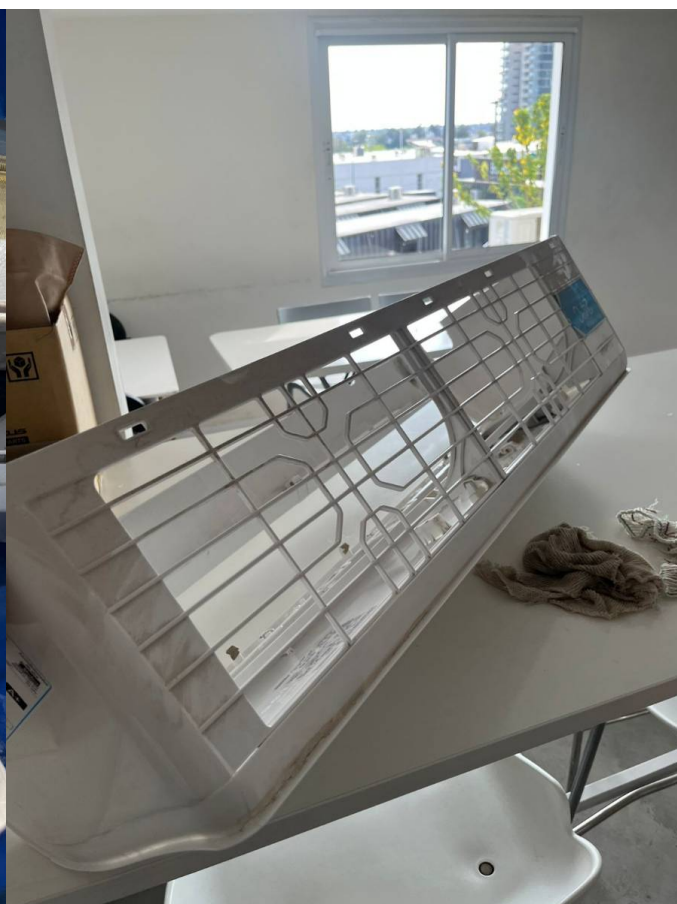
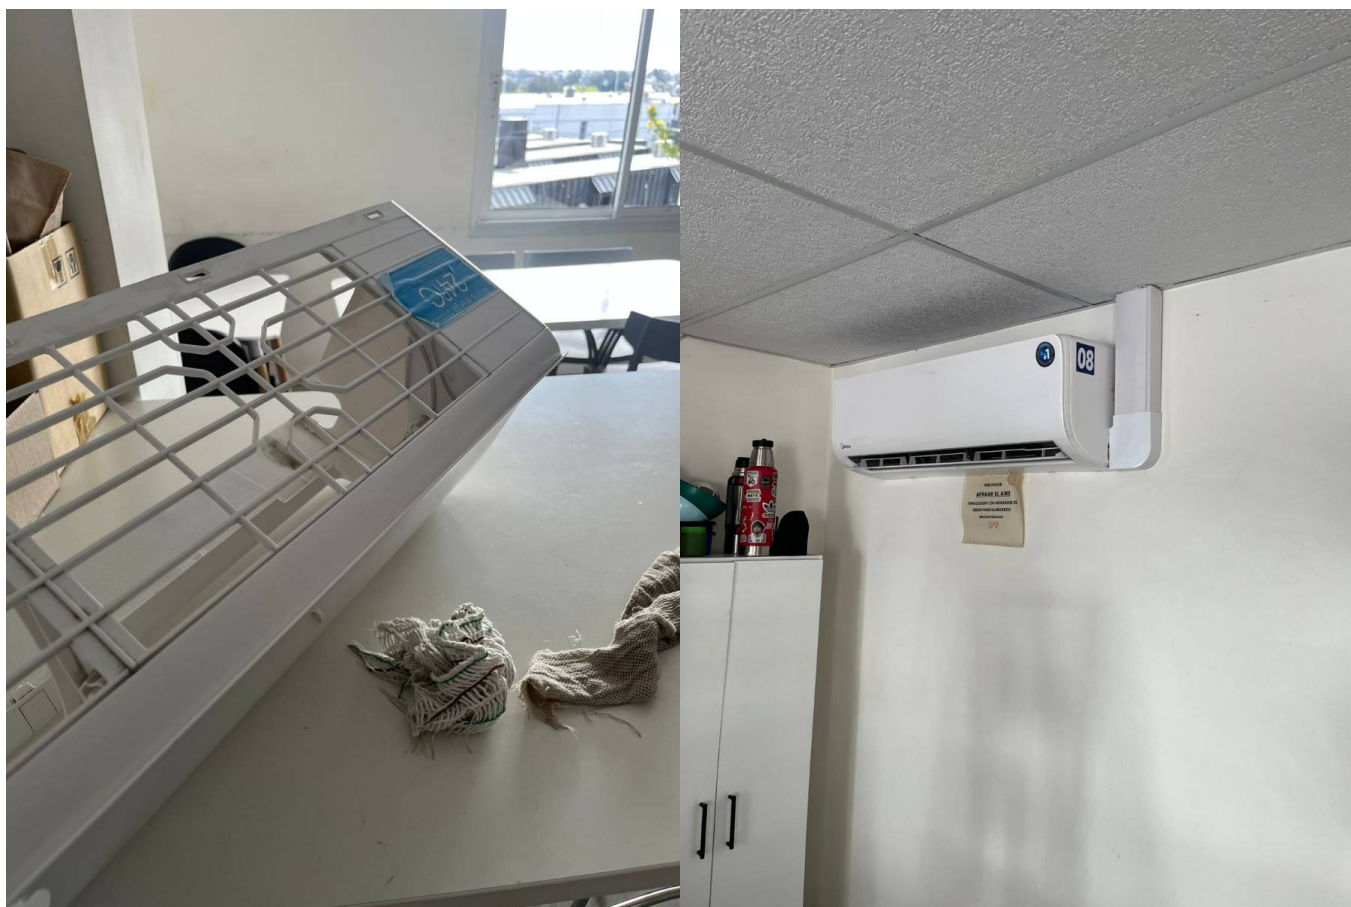
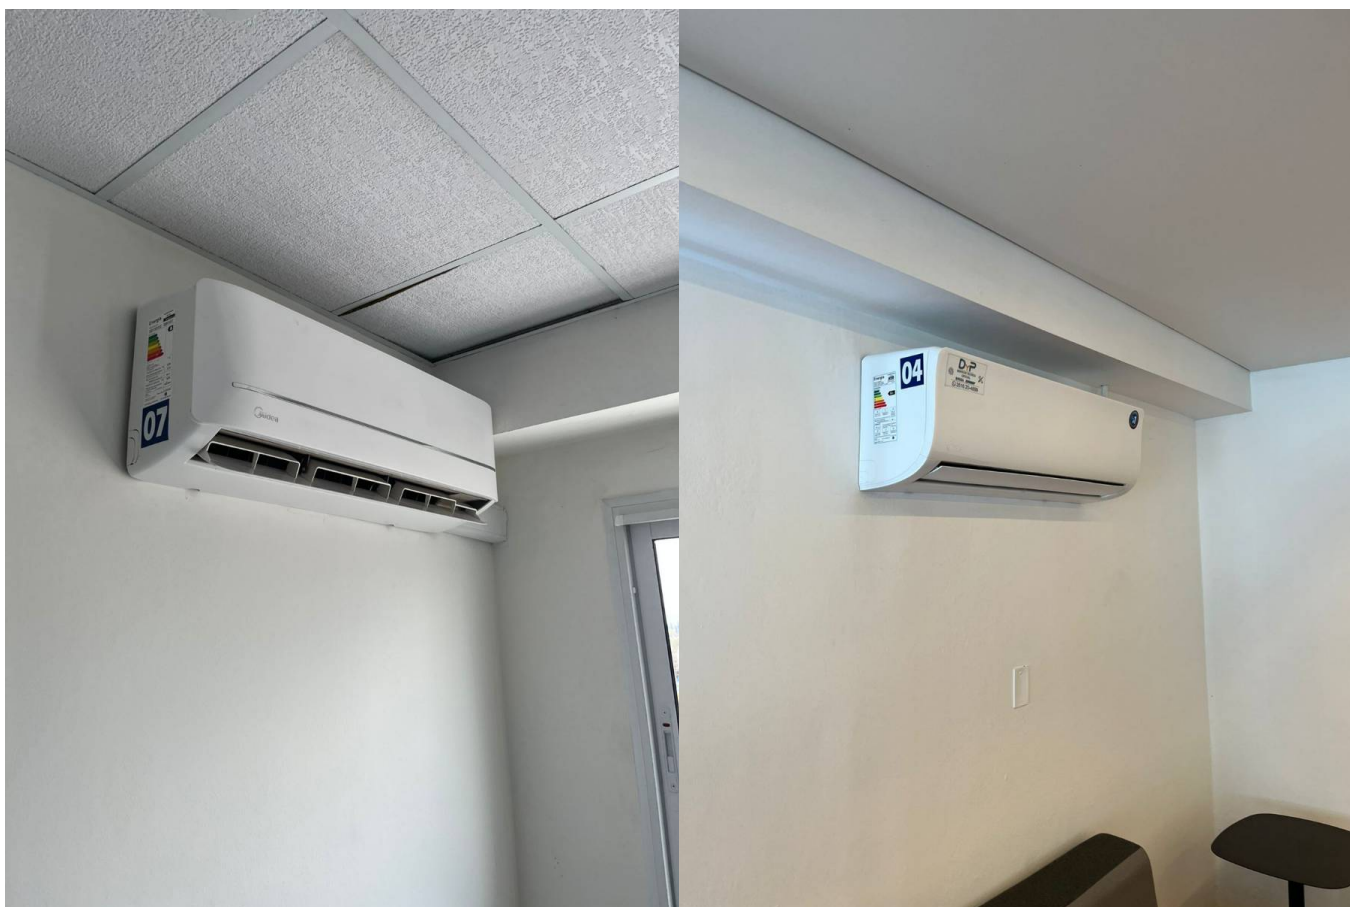
## IMAGENES

Se efectúa hidrolavado completo de unidades internas y externas, incluyendo limpieza de bandejas, turbinas y serpentinas.

Se controla la carga de gas refrigerante, el consumo eléctrico y el correcto funcionamiento del desagüe, encontrándose todo dentro de los valores normales.

Ambos equipos quedan en óptimas condiciones de funcionamiento.
