Se realizan 3 services de mantenimiento a equipos de aire acondicionado piso techo (Aires 10, 14 y 15).

#### MIDEA / SURREY / PEISA

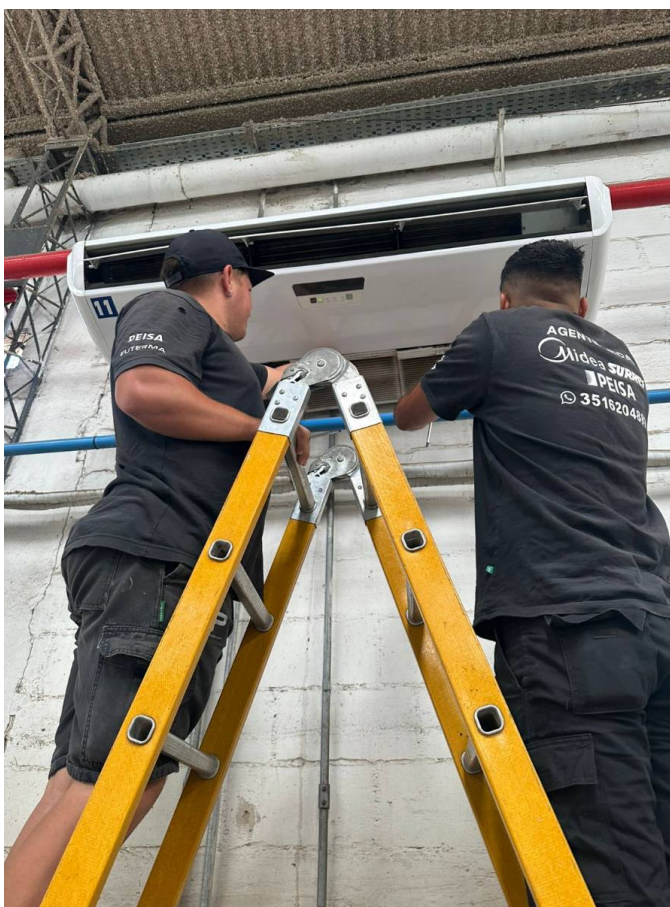
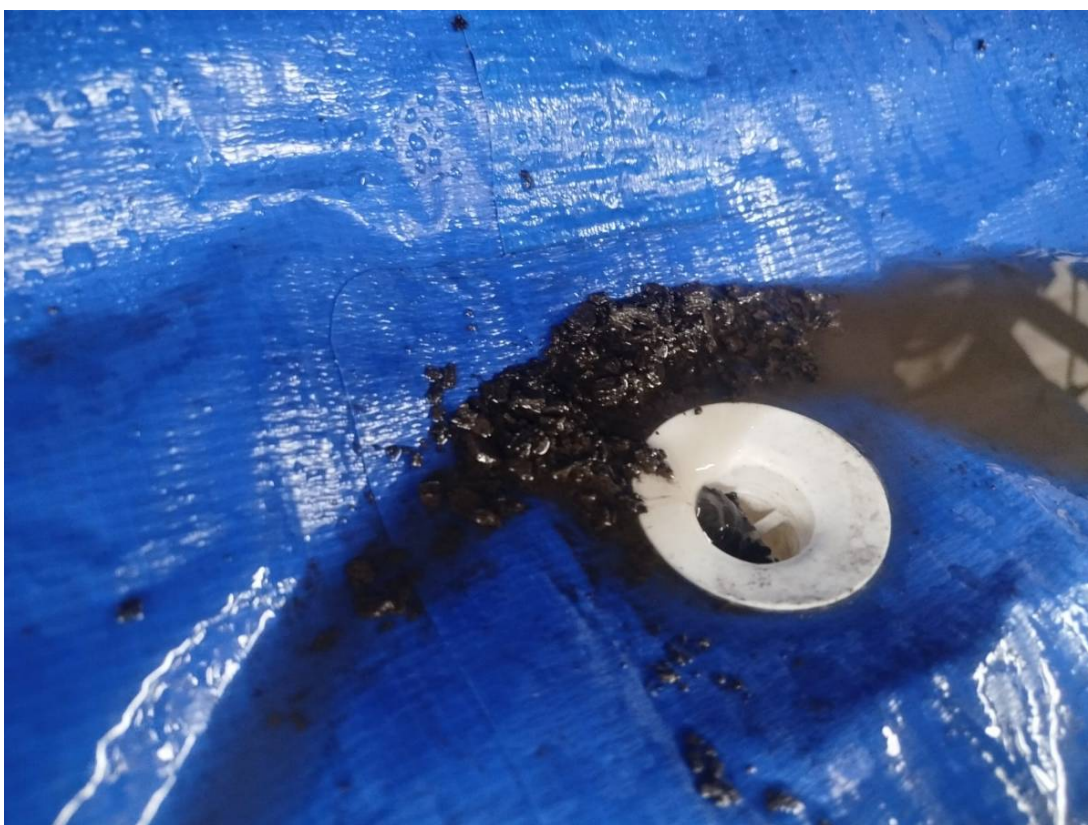
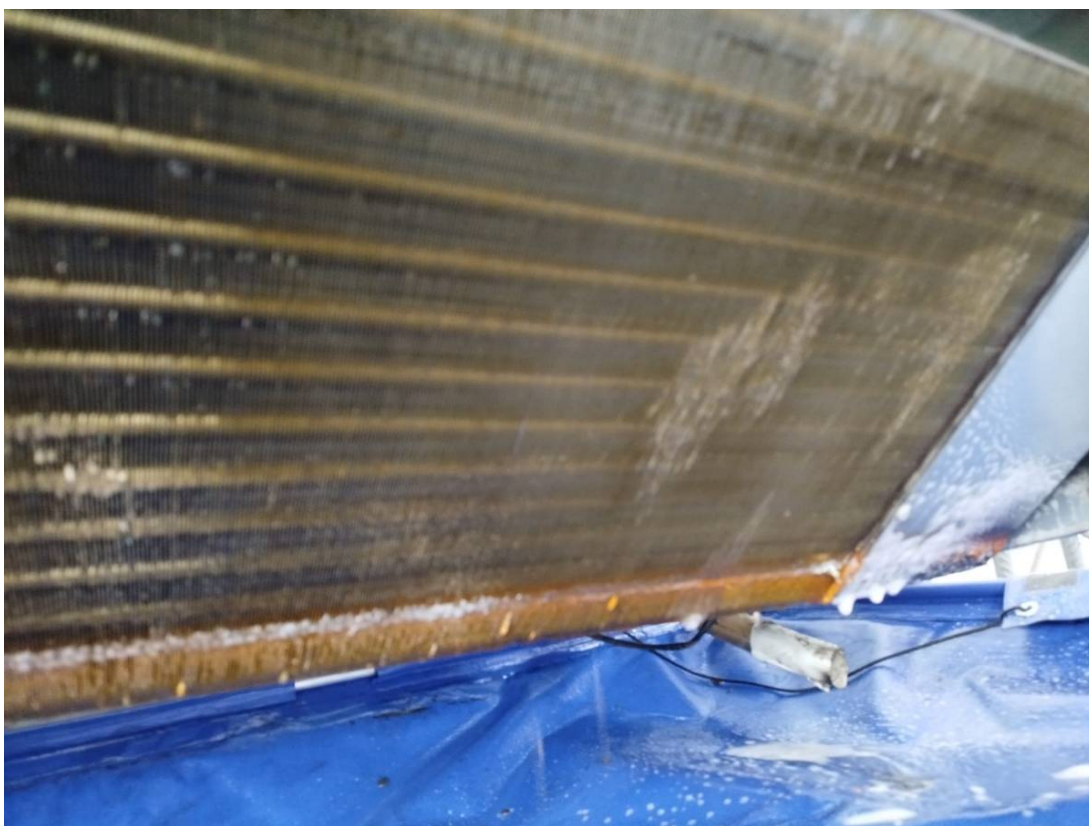
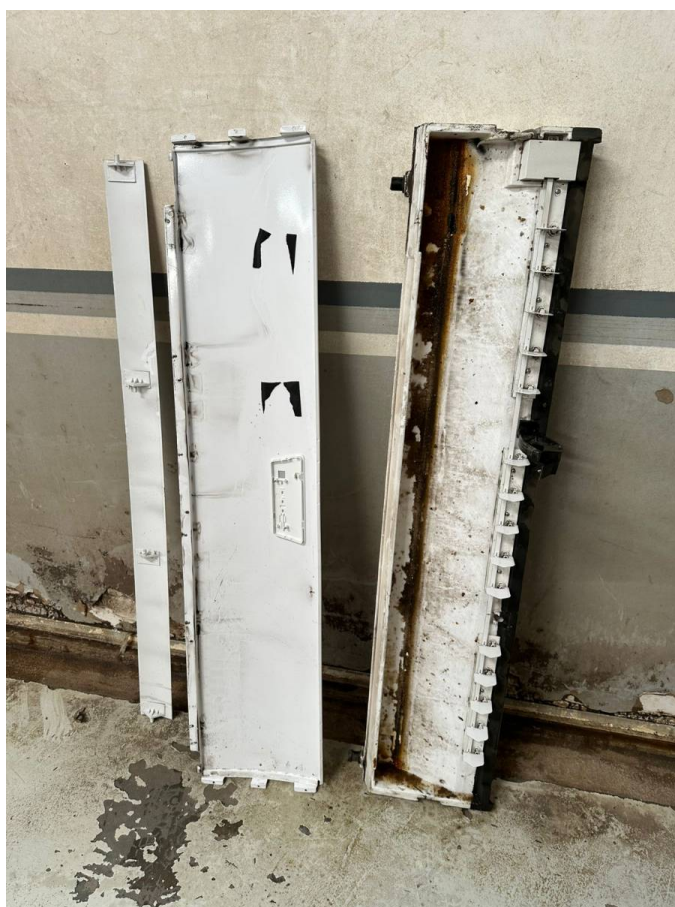
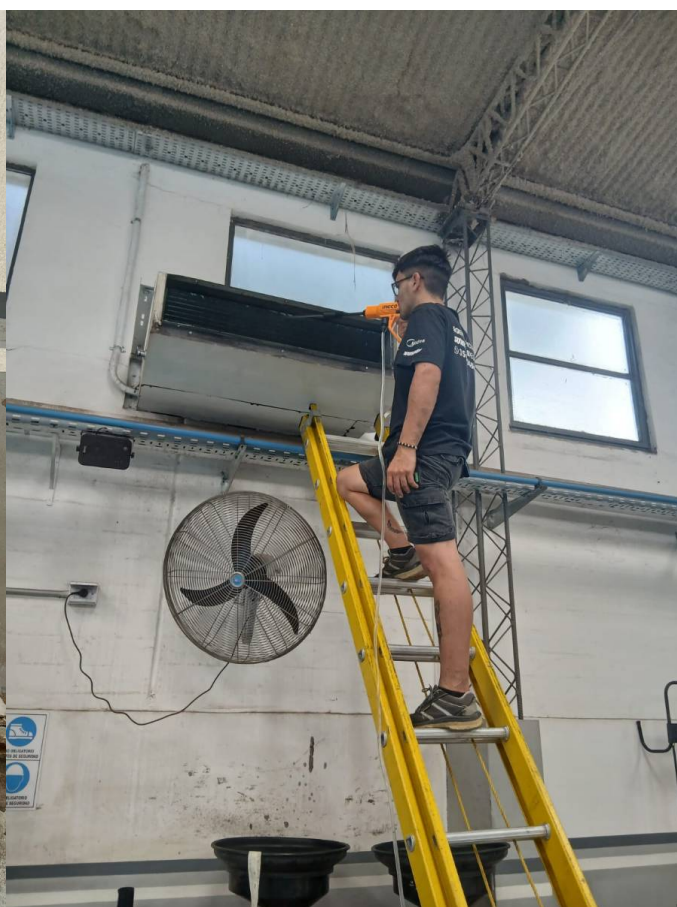
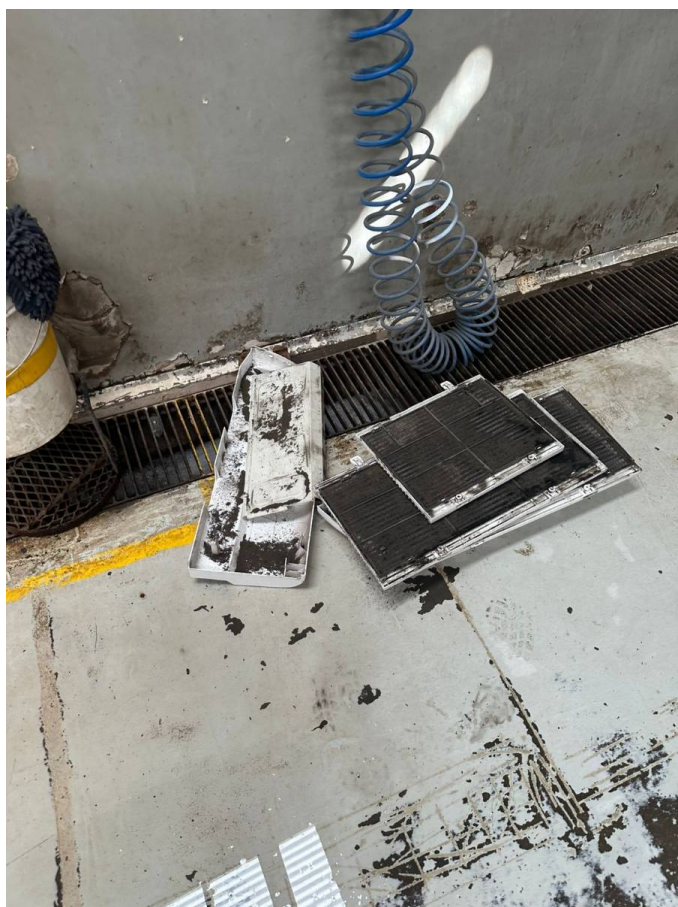
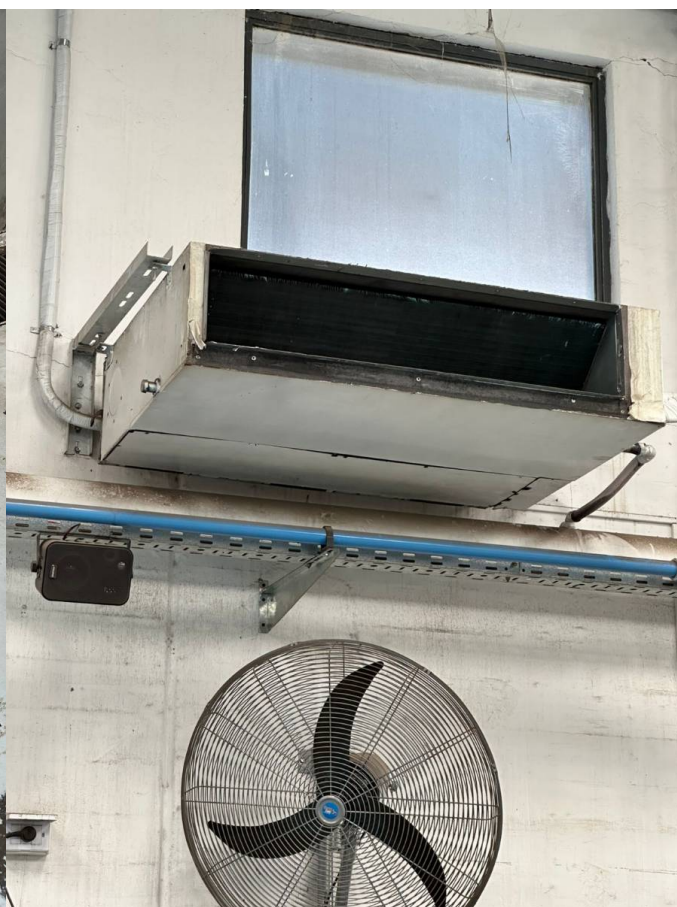
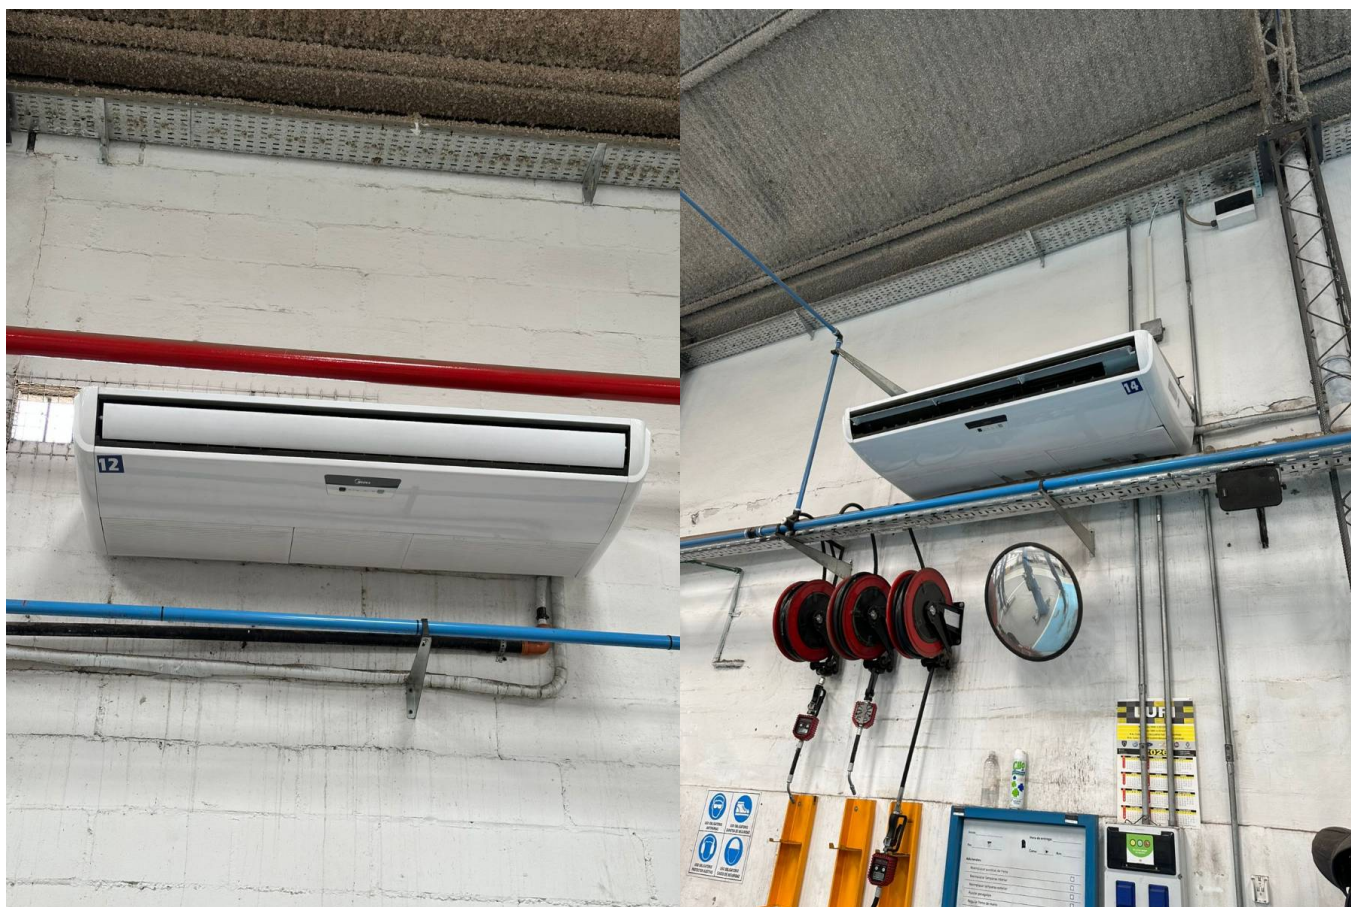
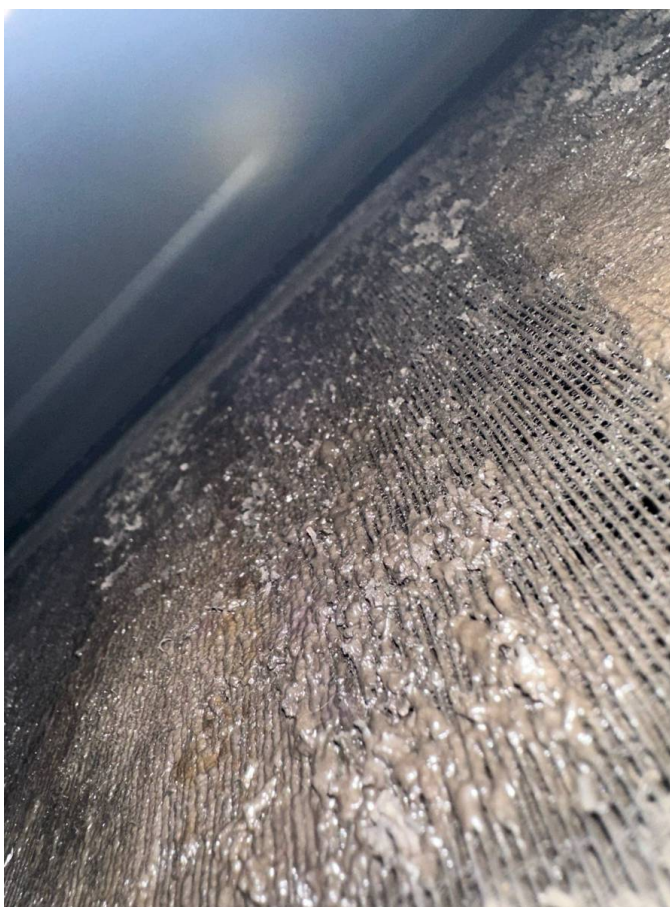
Se efectúa lavado de bandejas, plásticos y filtros. Se realiza limpieza de serpentinas y turbinas, y también limpieza de la parte superior de cada equipo.

Posteriormente, se controla el correcto funcionamiento de los desagües.

Finalizado el mantenimiento, se verifica el funcionamiento general y se miden presiones de gas y consumo eléctrico, constatando que los equipos quedan operando correctamente.
