## **Desarrollo y validación de un método de reparación para cascos tácticos militares**

Trabajo de integración curricular, previo a la obtención del título de Ingeniero Mecánico

27 de febrero de 2024

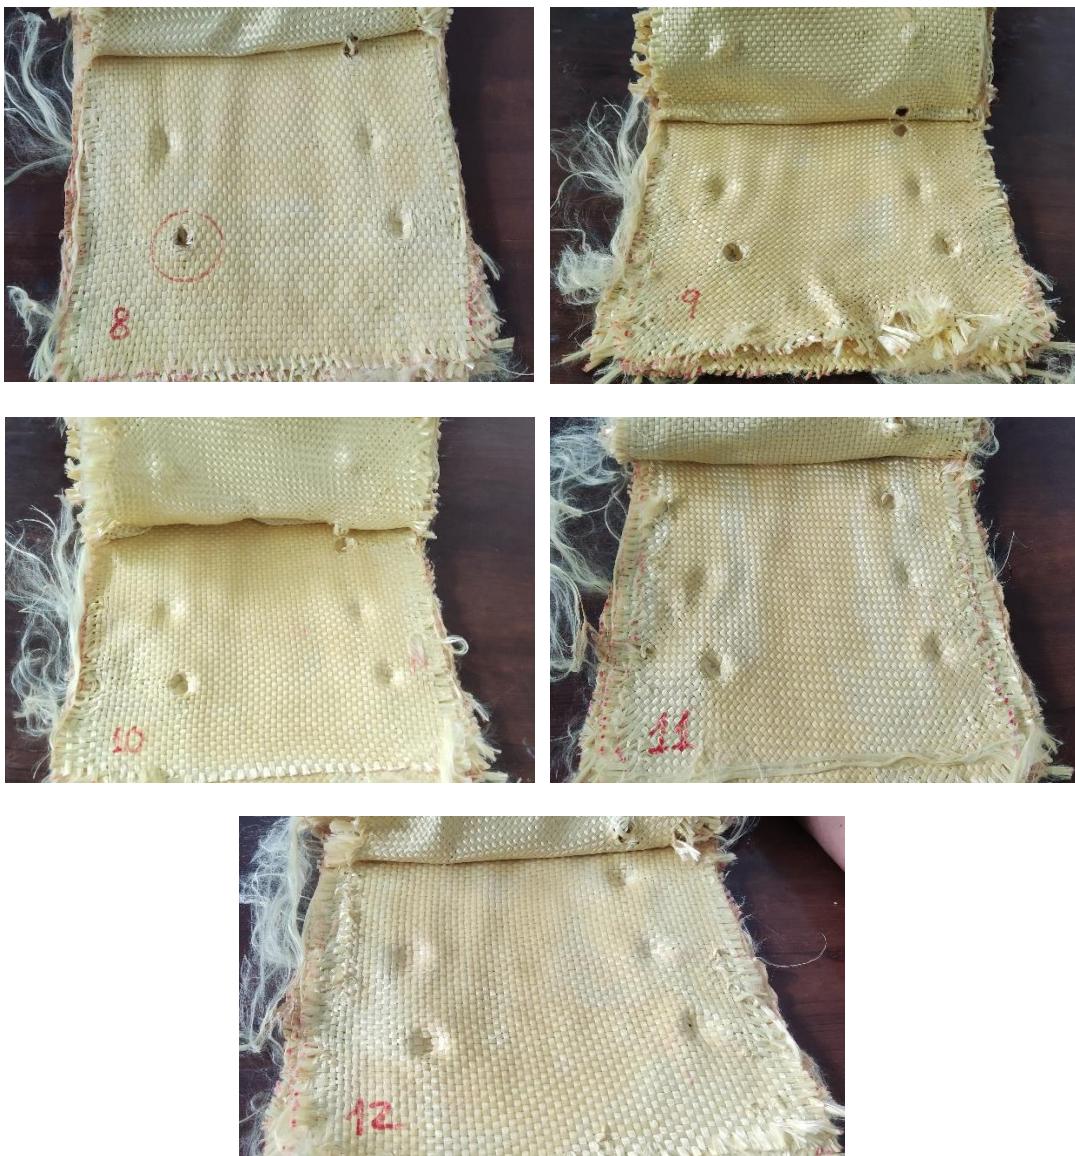
*Capas de la probeta plana ensayada*

*Nota.* En el gráfico los puntos indicados con círculos rojos señalan la capa en la cual se detuvo la bala. Elaboración propia realizada en las instalaciones del CICTE ,Universidad de las Fuerzas Armadas “ESPE”, 2024.

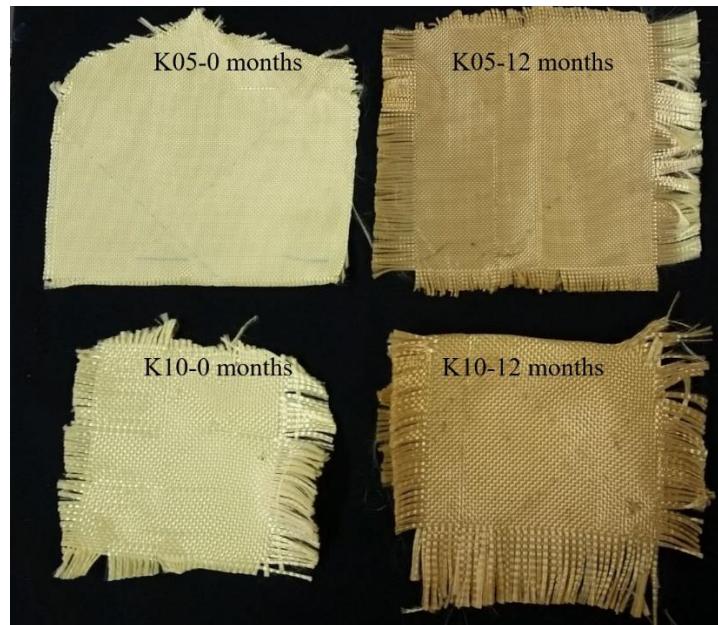
### **Figura 28**

*Cambio de coloración en fibra de aramida por envejecimiento natural*

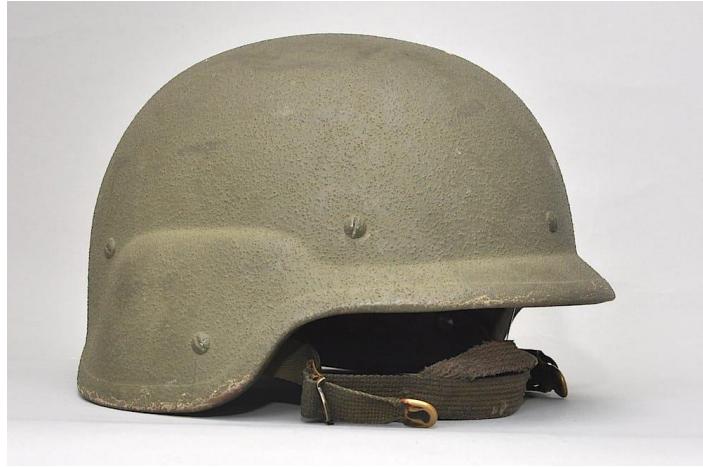
### Figura 29

*Casco táctico militar para reparar*

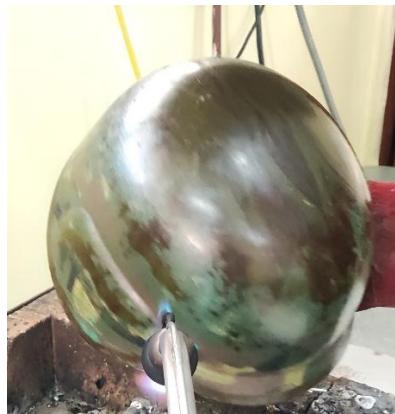
<b>Descripción</b>	<b>Imagen</b>
1. Seleccionar el casco a reparar e inspeccionar a simple vista.

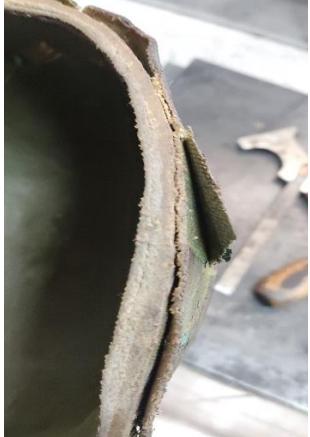
Descripción	Imagen
<p>2. Evaluar los daños o defectos del casco y verificar la viabilidad técnica, de recursos para ejecución. Generalmente presentan delaminación de borde por lo que es necesario quitar las capas.</p>

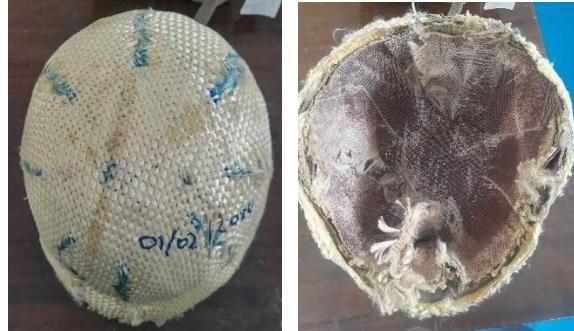
4. Resultado

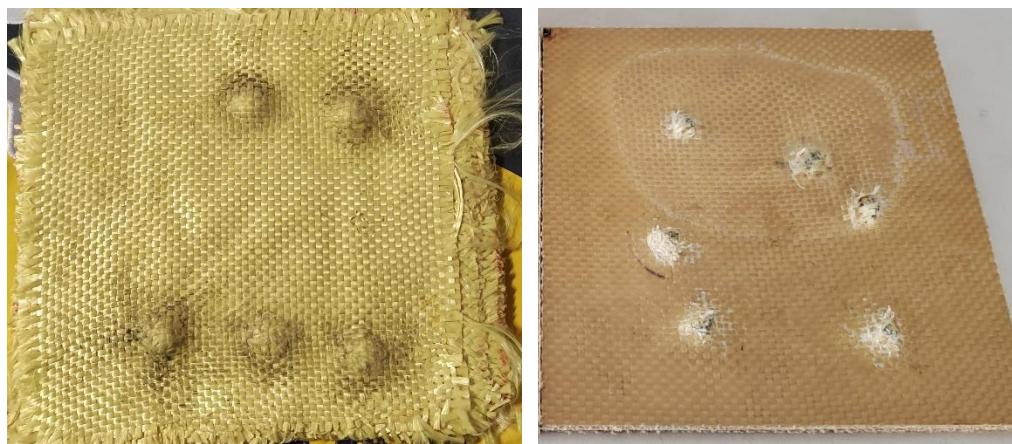
### **Figura 31**

La probeta kevlar 49/resina epoxi infusión resultó con 5 impactos con penetración total del composite, producto de su alta dureza y nula ductilidad, la configuración de apilamiento capas no incidió en la atenuación del impacto (ver Figura 31).

La probeta kevlar 49/cemento de contacto resultó con 5 impactos con un trauma máximo de 25 mm que cumple con la profundidad máxima requerida, alta ductilidad, configuración de apilamiento de capas atenúa el impacto, el procedimiento se detalló en la sección anterior (ver Figura 31).

*Resultado ensayo balístico probetas planas*

*Nota.* De izquierda a derecha probeta de tejido de fibra kevlar 49/ cemento de contacto y kevlar 49/ resina epoxi infusión.

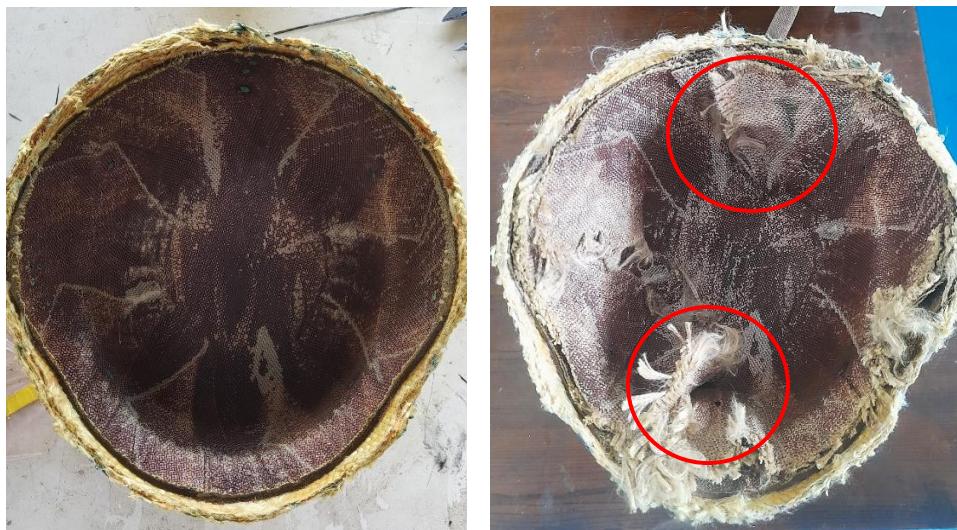
*Resultado ensayo balístico casco reparado*

*Nota.* Se observa el antes y después del ensayo balístico, los círculos rojos indican las zonas donde se delamino la capa y es justamente en donde se traslapa la capa por cuestión de fabricación.

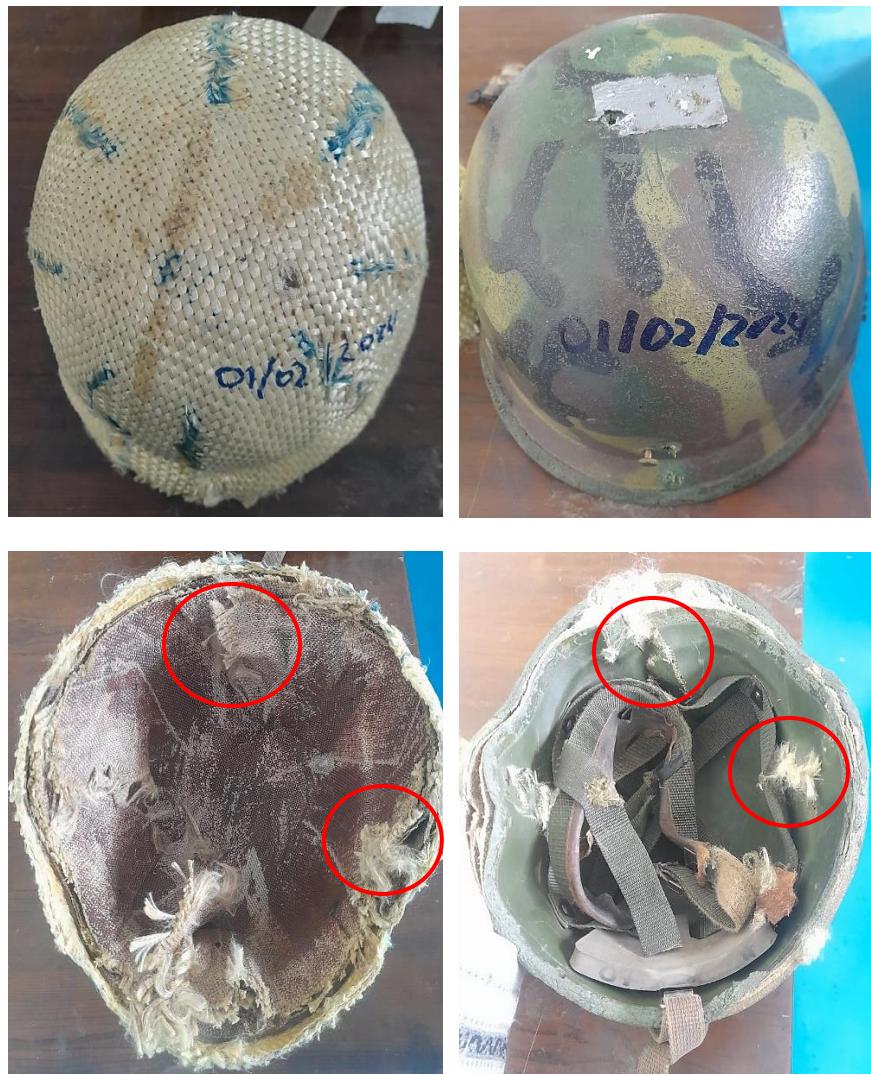
**Figura 34**

*Comparación resultados de casco reparado y caducado*

En la Figura 34, se observa que el casco caducado no resiste ningún impacto, se evidencia perforaciones en cada una de las zonas de impacto, al contrario, el casco reparado

se produjo una perforación y la perdida de adherencia de las capas internas contiguas en donde se sobrepone el material (ver Figura 33), adicionando un número determinado de capas al interior se puede solucionar, lo que evidenciaría la importancia de la laminación del interior del casco, que justamente sería una hipótesis para sustentar en futuras investigaciones.

El 75% de las capas del casco reacondicionado ha sufrido envejecimiento natural por exposición a ambientes agresivos, afectando sus propiedades mecánicas. Un estudio realizado en Porto Alegre - Brasil de material balístico de la brigada militar del estado de Rio Grande do Sul, identifica que muestras de fibra de aramida expuestas a ambientes con gran humedad y calor, genera la reducción del 52% resistencia ultima de tensión y el 50% en la elongación de rotura.(Konarzewski et al., 2019)

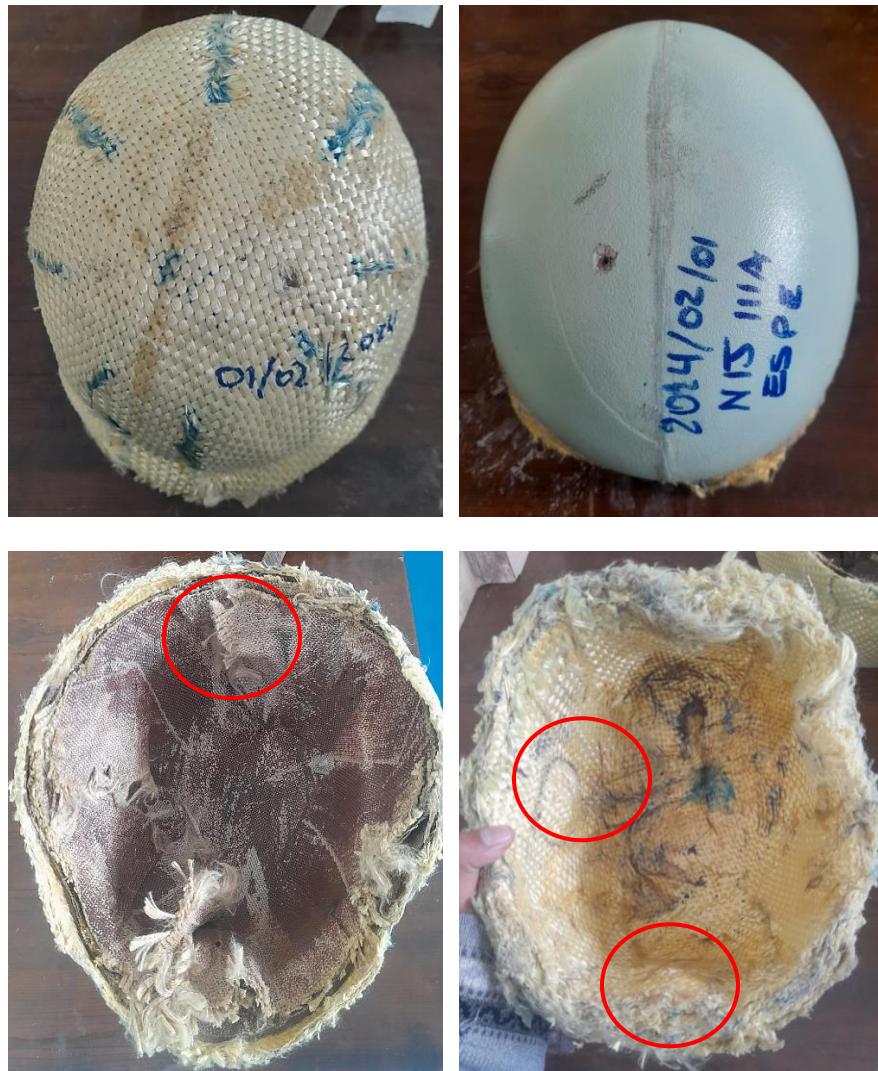
**Figura 35**

Por lo tanto, comparando el casco reparado con el casco fabricado (ver Figura 35) evidentemente existe la diferencia en la capacidad balística de aproximadamente un 54% por la condición del material y que se sustenta por resultados del ensayo balístico, lo que recalca la importancia de la laminación interna en medida de lo posible, de la mano de la optimización del método de reparación.

*Comparación resultados de casco reparado y fabricado*
