## **INFORME TECNICO:** DIAGNOSTICO Y OPTIMIZACION OPERATIVA DE CAMARA DE CONGELADOS - MATADEROS (MAT)

**Fecha:** 28 de Enero de 2025

**Asunto:** Resolucion de bloqueo de hielo en evaporador y falta de rendimiento termico.

**Referencia:** Camara de Congelados.

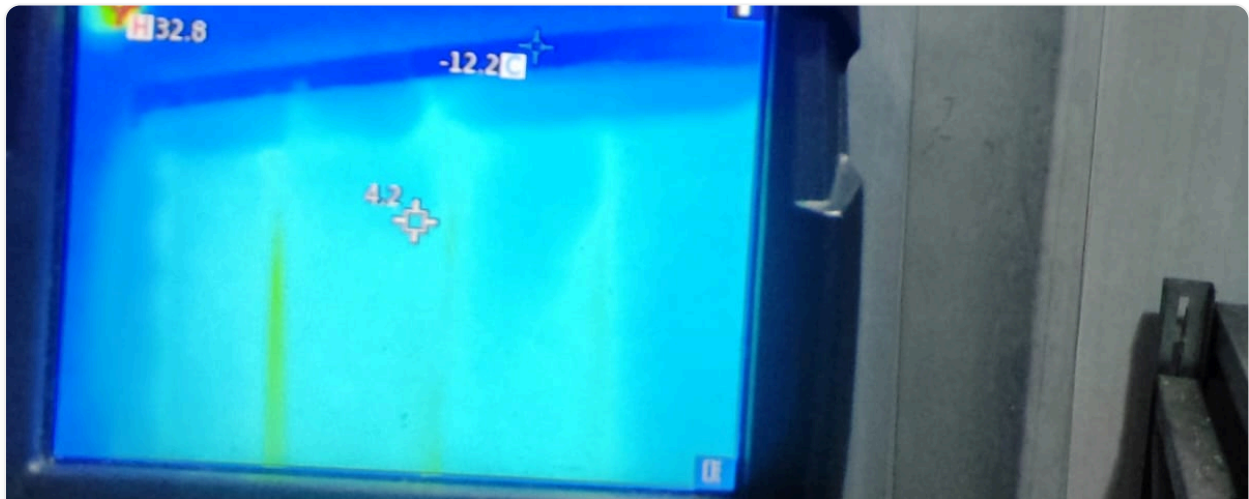
El analisis termografico revela fugas termicas significativas en el perimetro de la puerta

actual y en el umbral del piso (formacion de hielo en el suelo). Los burletes y las cortinas sanitarias de PVC se encuentran deteriorados o inexistentes en tramos clave, permitiendo la infiltracion constante de aire.

00 falla de hermeticidad

Reemplazo integral de los burletes en la puerta a habilitar para asegurar un cierre hermetico.

Instalacion/Reposicion de cortinas sanitarias de PVC (con el solape adecuado) en el

nuevo acceso para minimizar la entrada de aire durante la operacion de carga y descarga.

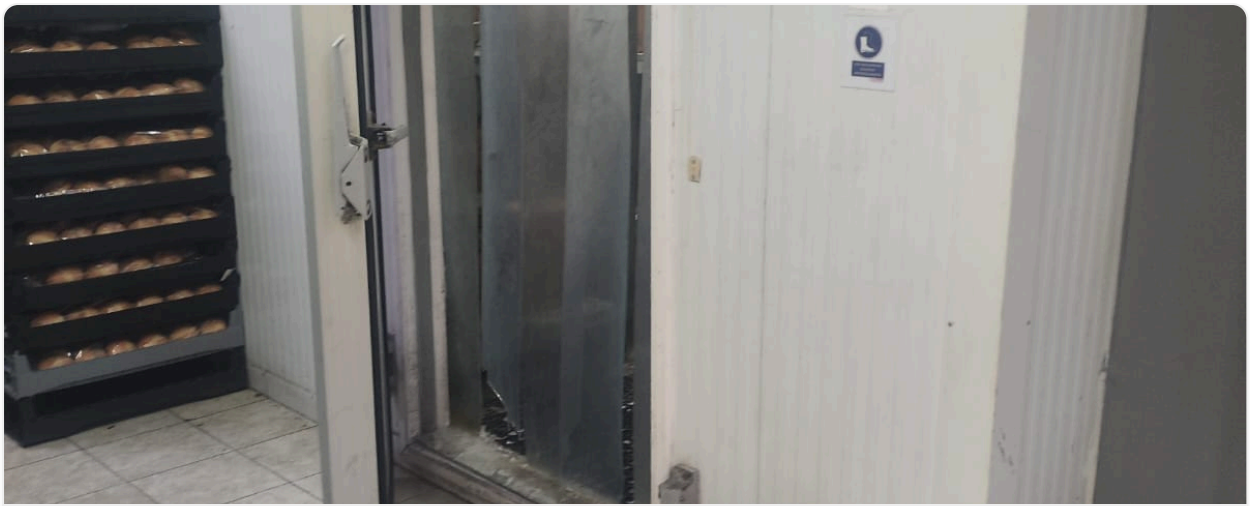
La puerta actualmente en uso operativo se encuentra ubicada en proximidad inmediata a la unidad evaporadora.

**Consecuencia:** Cada apertura de puerta provoca que el aire caliente y humedo del exterior impacte directamente ("choque termico") sobre el serpentín del evaporador. Esto satura el sistema de deshielo y provoca el bloqueo inmediato.

01 Puerta queda abierta al ingresar por mercaderia

**Clausurar y sellar definitivamente la puerta actual:** Al estar pegada al evaporador, es la causante principal del bloqueo por humedad.

**Habilitar la puerta alternativa existente:** Ubicada en el extremo opuesto de la camara.

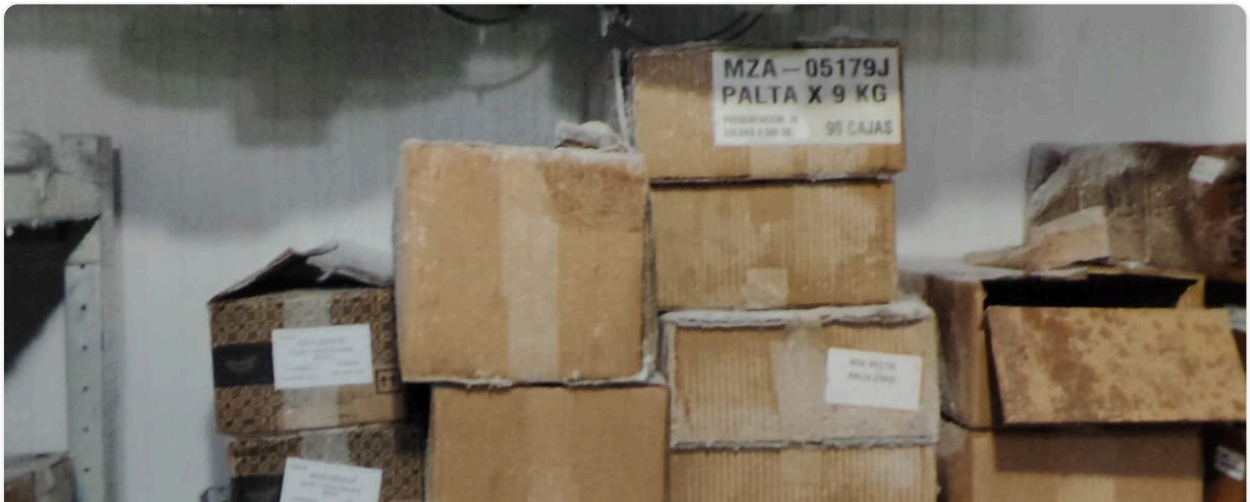
Se observo mercaderia estibada obstruyendo el flujo de retorno y descarga de aire, lo que agrava la falta de frio en la mercaderia almacenada.

02 Mercaderia no debe obstruir flujo de aire

Implementar un protocolo de estiba que respete los pasillos de circulacion de aire y no obstruya la aspiracion ni la impulsion de los forzadores.

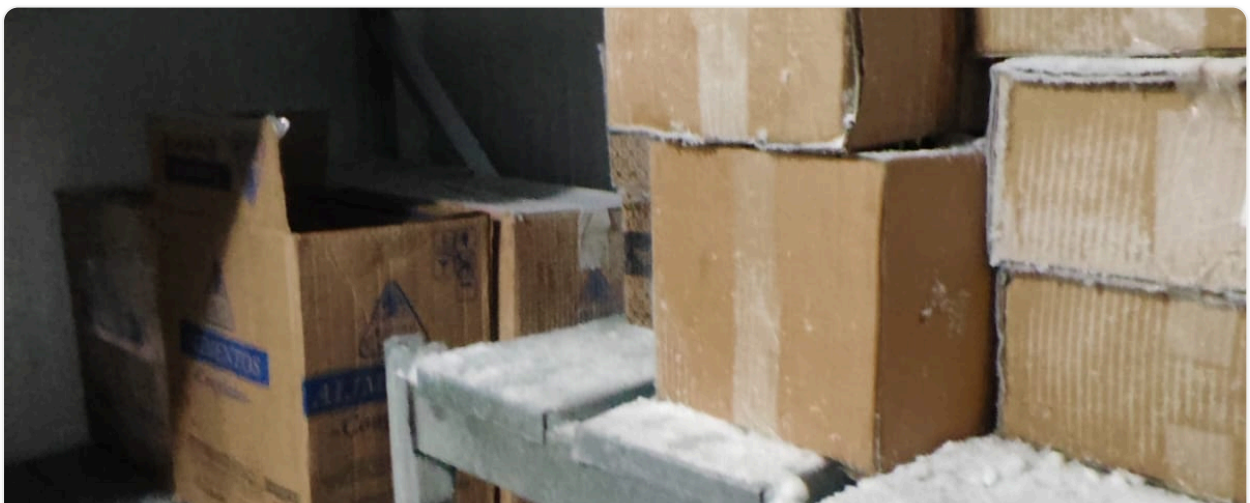
03 Mercaderia no debe obstruir flujo de aire

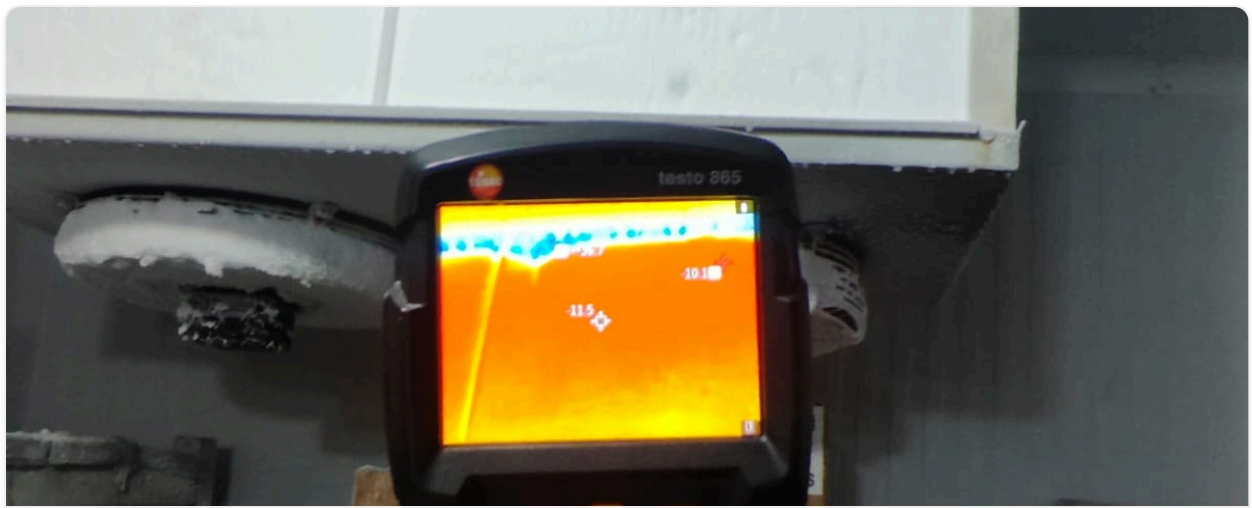
La unidad evaporadora presenta una acumulacion excesiva de hielo (bloqueo) en el paquete aleteado y los forzadores. Esto impide la correcta recirculacion del aire y el intercambio termico.

**Causa:** Ingreso masivo de humedad ambiente que condensa y se congela instantaneamente sobre el equipo.

**Unidad Evaporadora:** Las fotos muestran los forzadores cubiertos de escarcha/hielo, evidencia de que el ciclo de descongelamiento no da abasto ante la entrada de humedad.

04 bloqueo de evaporador

**Beneficio:** Al ingresar por el lado opuesto, el aire ambiente se mezcla con el aire de la camara antes de llegar al evaporador, reduciendo drasticamente la condensacion directa sobre el equipo y eliminando el bloqueo por hielo.

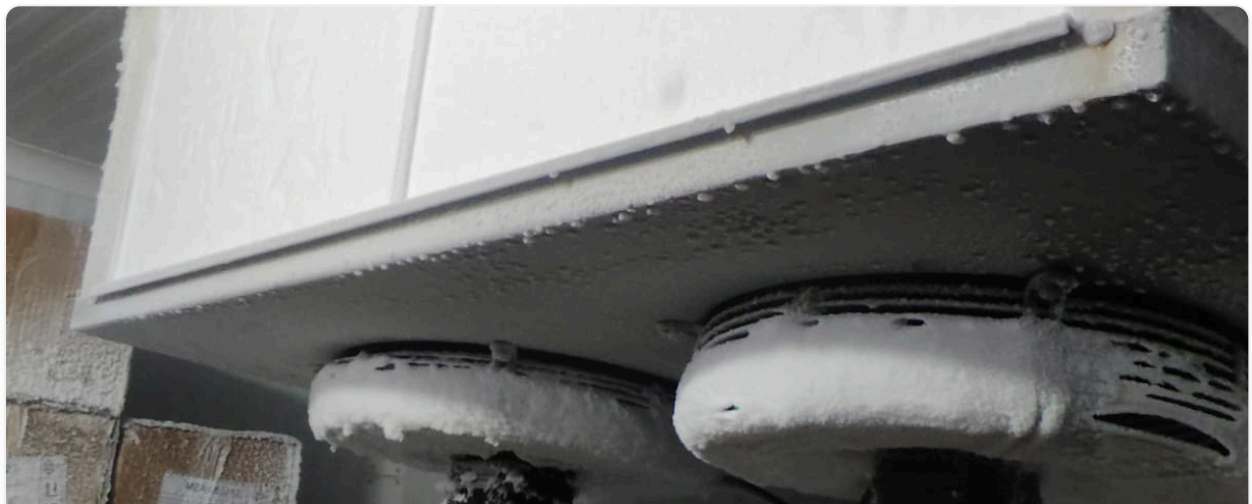
05 bloqueo de evaporador

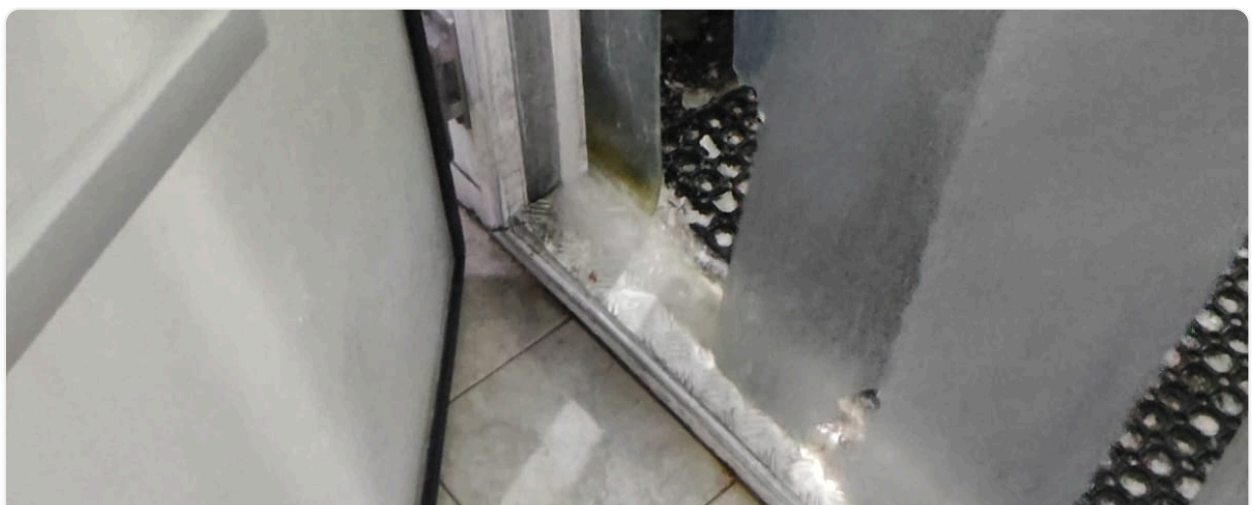
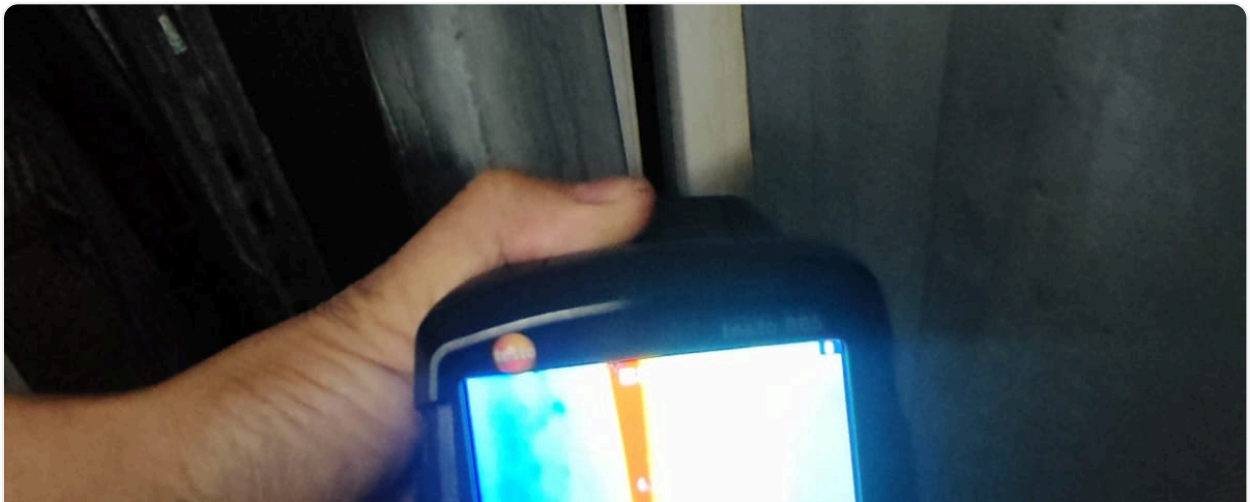
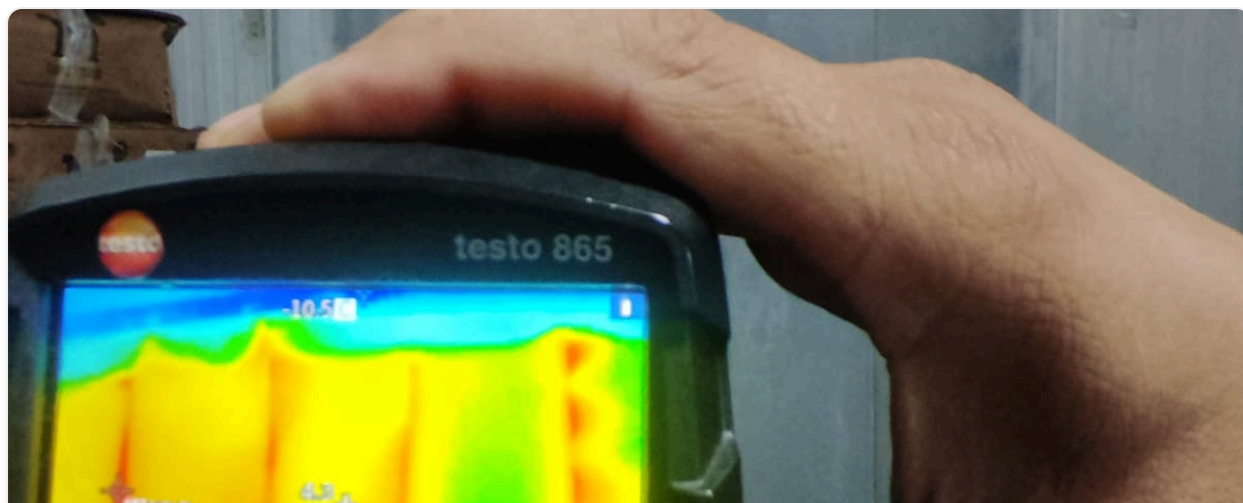
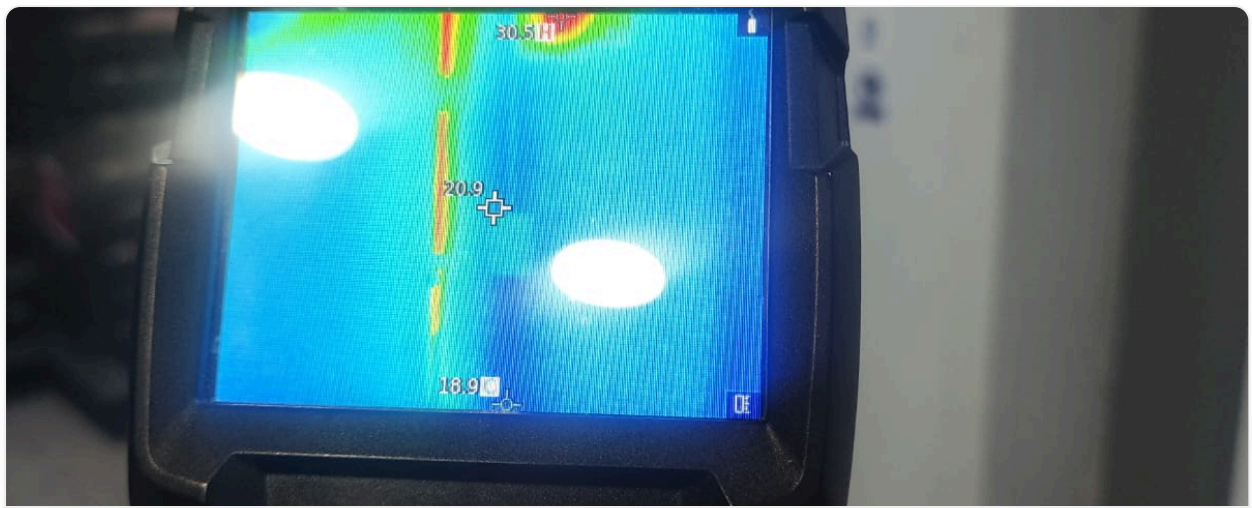
**Imagenes Termograficas (Testo 865):** Se observan gradientes de temperatura en los marcos de la puerta actual, confirmando la perdida de frio y el ingreso de calor (infiltracion).

**Piso y Accesos:** Acumulacion de hielo en el piso (zona de la puerta), indicativo de burletes rotos y condensacion por choque termico.

06 falla de hermeticidad

07 falla de hermeticidad

08 falla de hermeticidad

09 falla de hermeticidad

10 falla de hermeticidad

11 falla de hermeticidad

12 falla de hermeticidad

13 falla de hermeticidad
