# INFORME TÉCNICO

**Número de Ticket:** 105199

**Cafetera Cimbali**

Mantenimiento Franquicias Mostaza

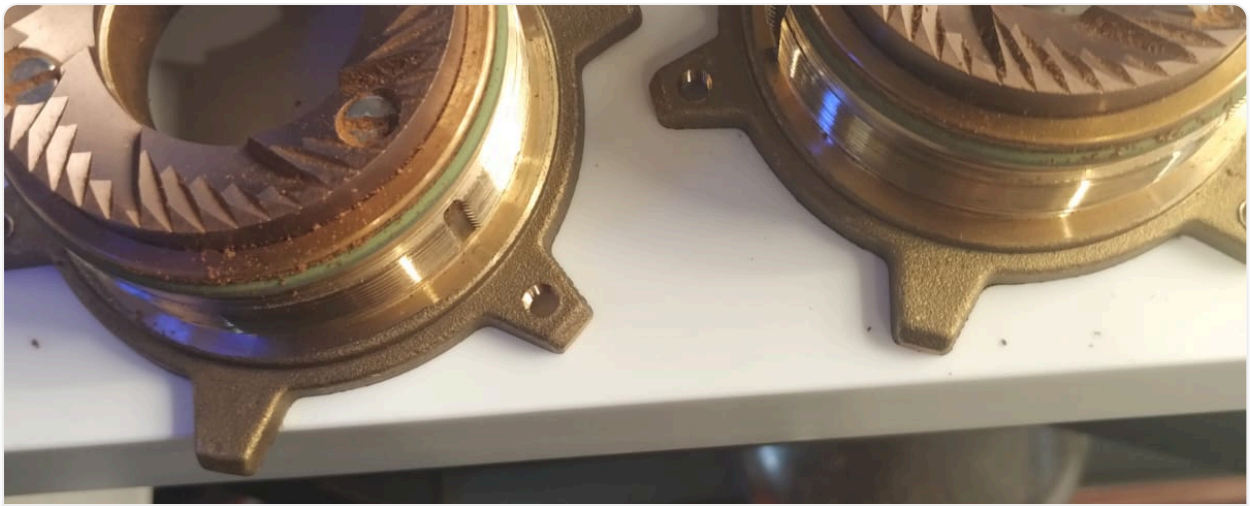
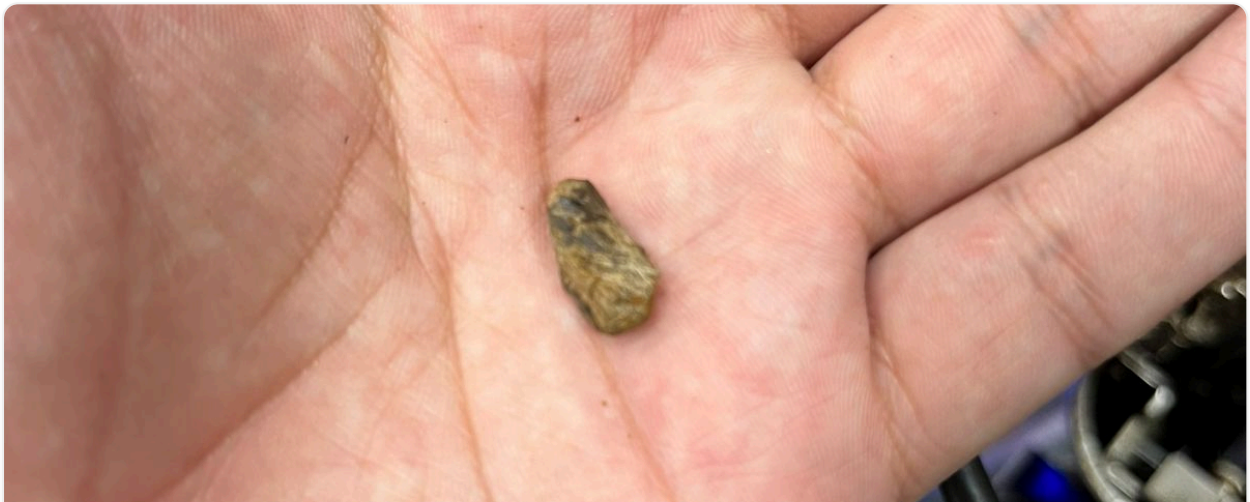
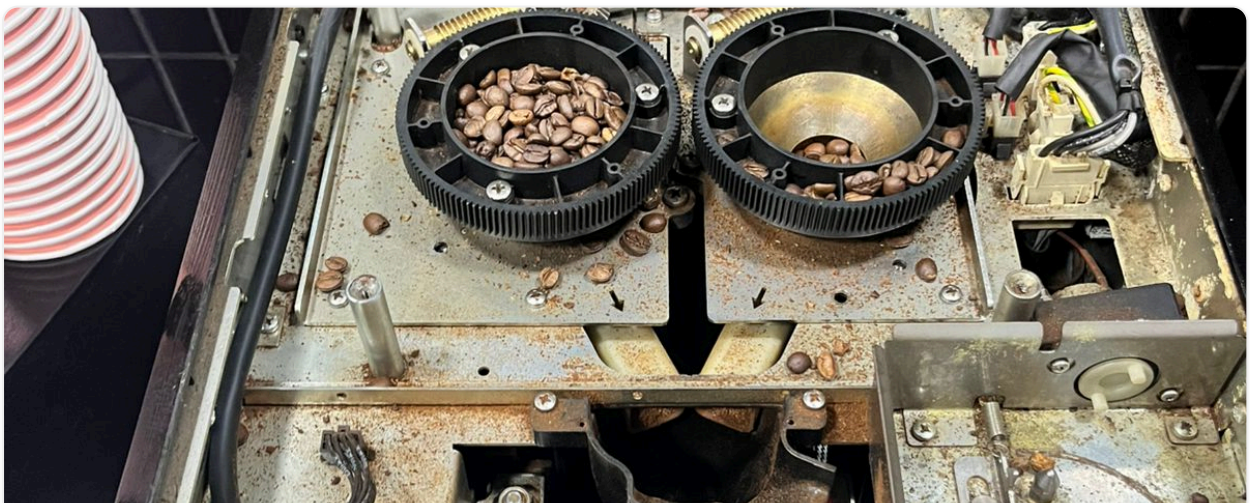
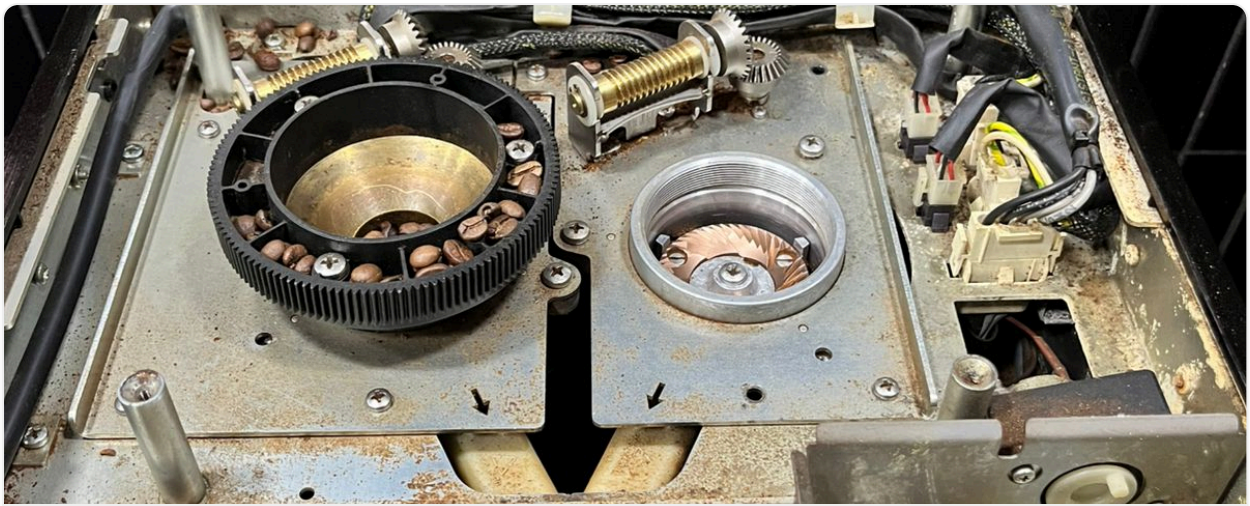
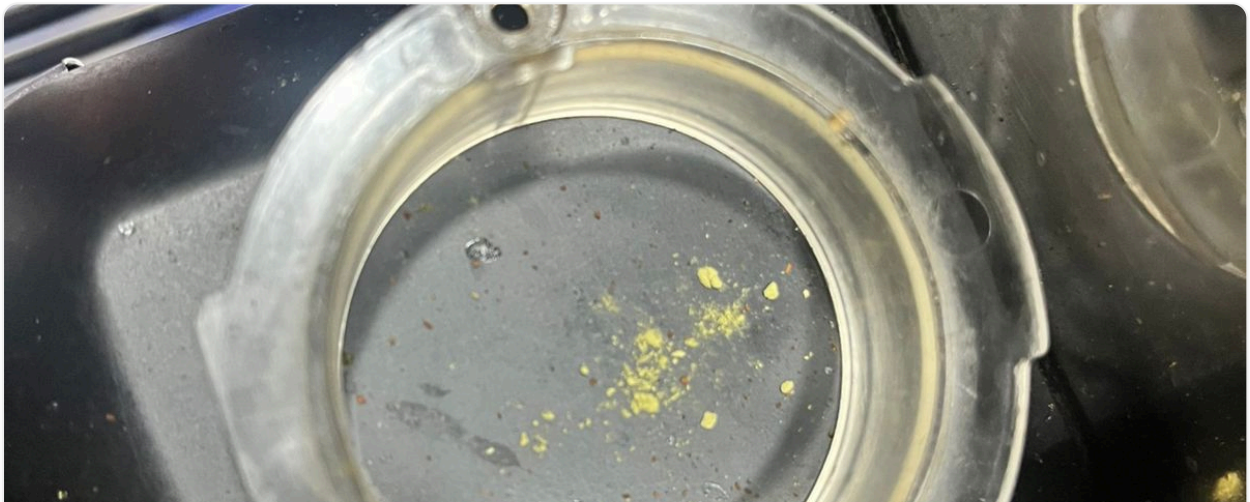
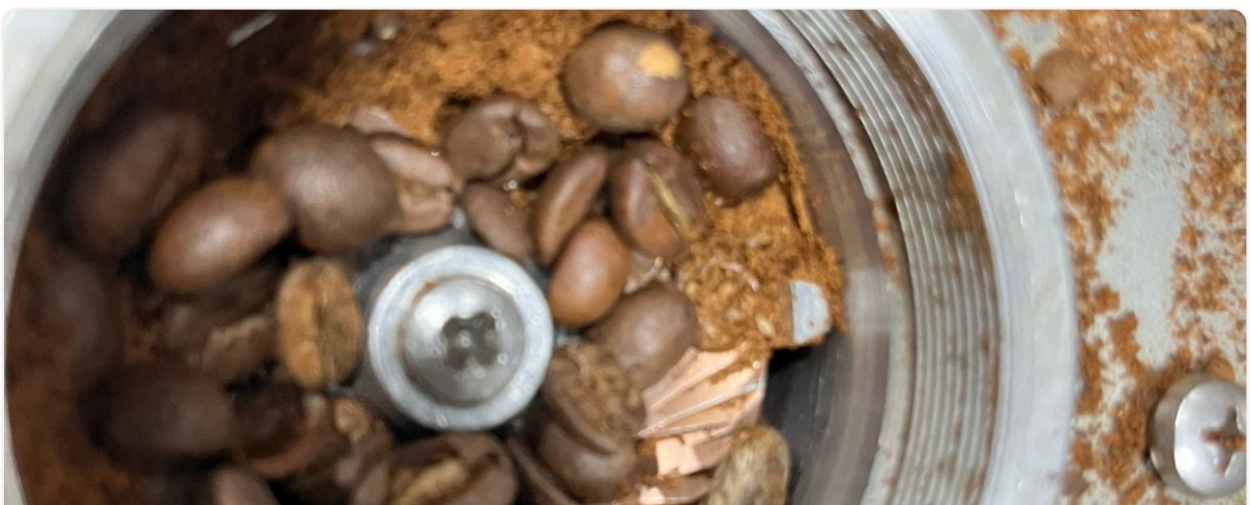
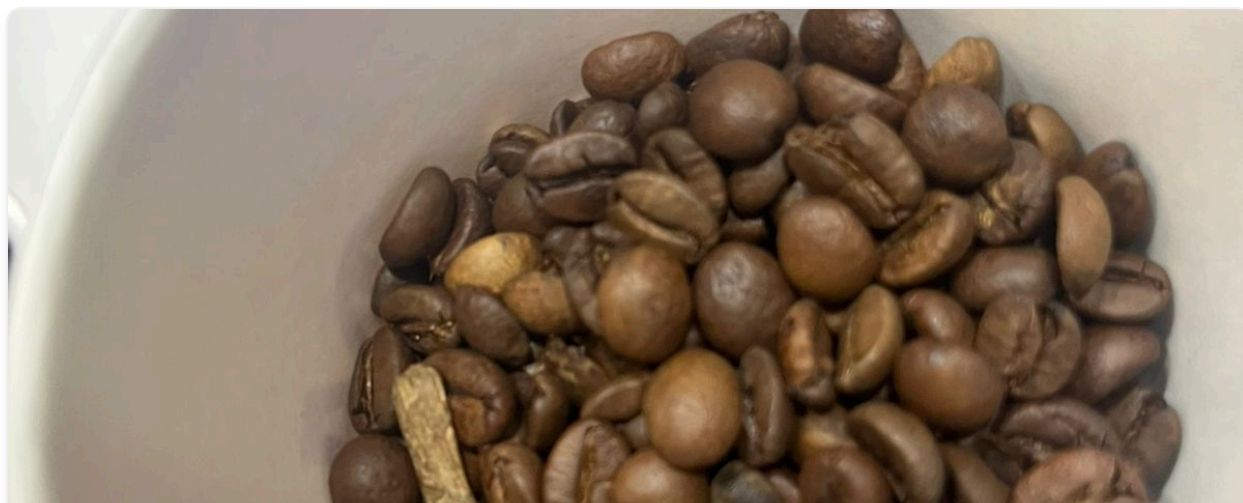
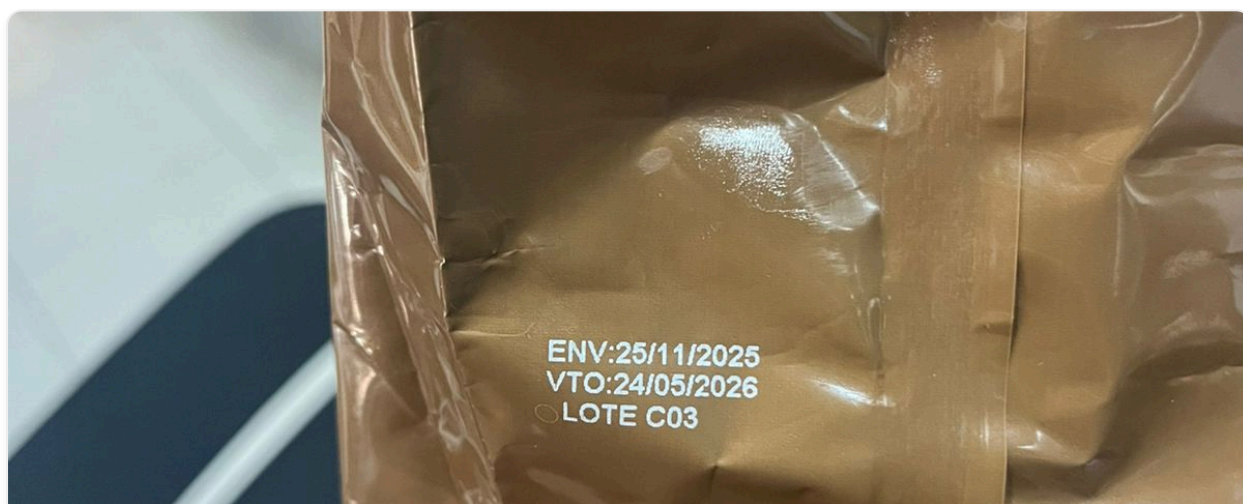
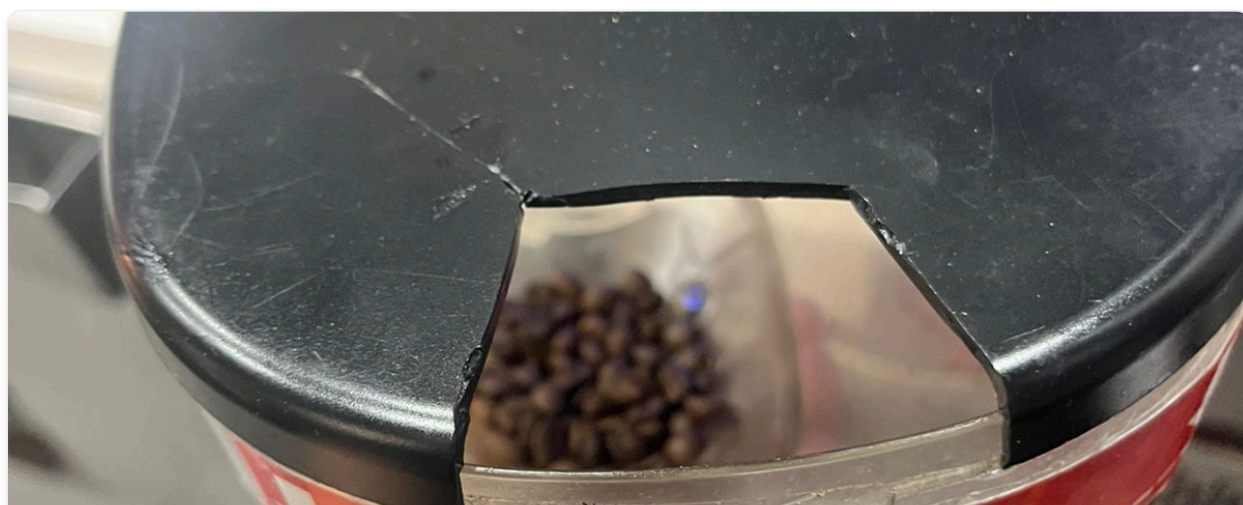
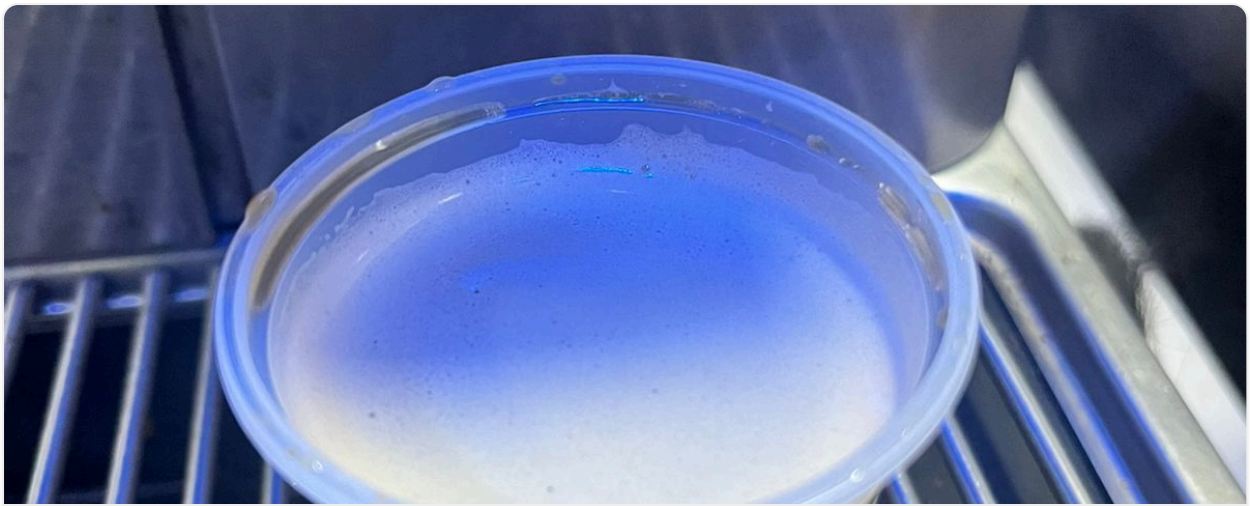
Se realizó una intervención técnica correctiva por bloqueo en el molino MM2. Durante el diagnóstico, se encontraron cuerpos extraños (restos de ramas/madera) dentro de la cámara de molienda. Se procedió a la extracción de los objetos, limpieza de la cámara, ajuste mecánico de fresas (puesta a cero) y calibración de molienda para asegurar la dosificación correcta.

Como acción preventiva de seguridad de insumo, ante la presencia de madera en el molino, se procedió a realizar una inspección manual y tamizado (filtrado) del resto de la bolsa de café abierta en el local. Durante esta revisión se halló otro fragmento de rama dentro de la bolsa, el cual fue retirado, evitando así un segundo bloqueo inminente del equipo.

Durante la inspección se detectaron daños en los plásticos de las tolvas: la tapa de Tolva

MM2 se encuentra rota y la tapa cobertora superior (carcasa que cubre ambas tolvas) presenta deterioro.

- **Control de Calidad:** Se recomienda elevar reclamo al proveedor de café por la presencia de cuerpos extraños (ramas/madera) que comprometen la integridad del equipo.
- **Repuestos Recomendados:** Se requiere el reemplazo de: 1 Tapa de Tolva MM2 (rota) y 1 Tapa Cobertora Superior (deteriorada).
