# INFORME TÉCNICO

**Local:** Canning

**Número de Ticket:** 105394

**Cafetera Cimbali**

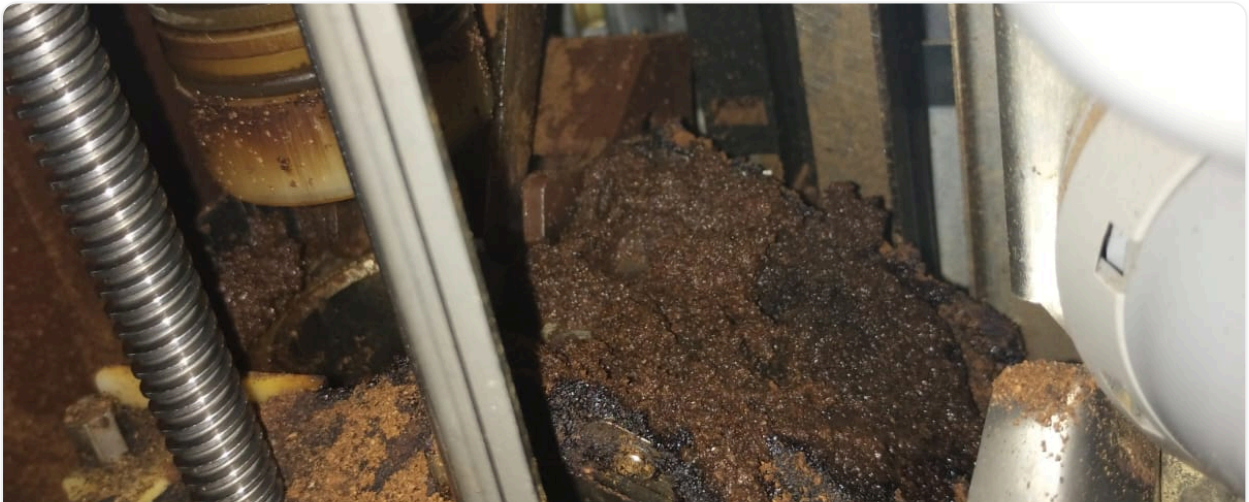
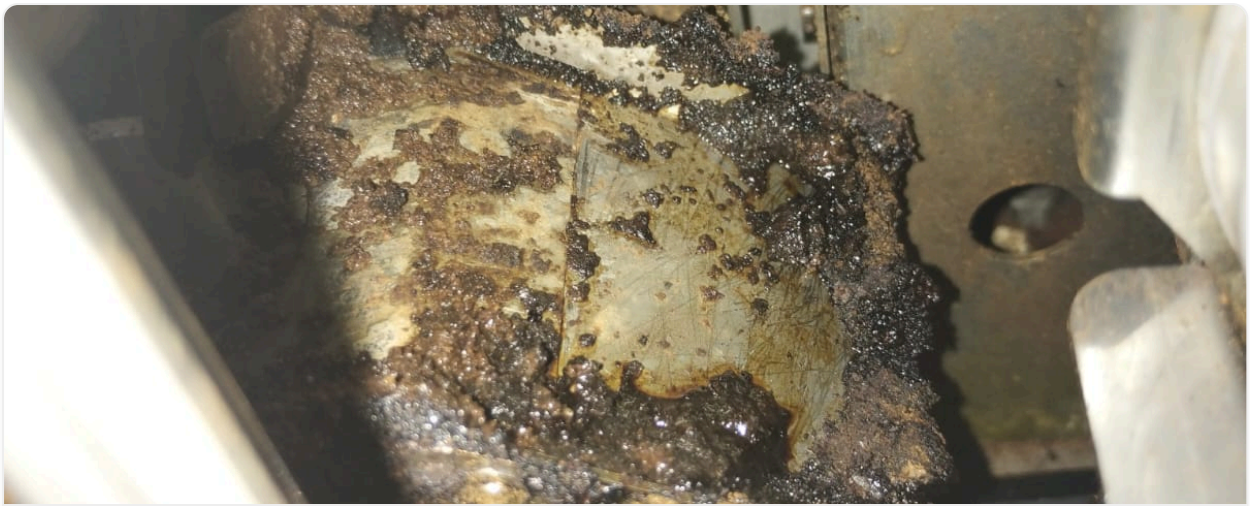
Durante las pruebas de erogación, se constató un déficit en la calidad de la extracción; las pastillas de borra de café presentan una consistencia "aguada" por falta de compactación y sellado adecuado. Asimismo, se detectó una fuga de agua constante por la parte inferior de la base del equipo durante el ciclo de café.

El diagnóstico técnico determinó que los O-rings (juntas tóricas) del pistón superior e inferior del grupo térmico han perdido su capacidad elástica y de obturación debido al desgaste acumulado por el uso intensivo, comprometiendo la estanqueidad del sistema.

- Provisión Urgente de Materiales: Para normalizar los parámetros de extracción y detener la pérdida de fluidos, es indispensable el cambio de 1 (Un) Kit de O-rings para pistón de Grupo (Superior e Inferior). Se recomienda programar el recambio a la brevedad.
