# INFORME TÉCNICO

**Local:** Constitución

**Número de Ticket:** 106115

**Cafetera Cimbali**

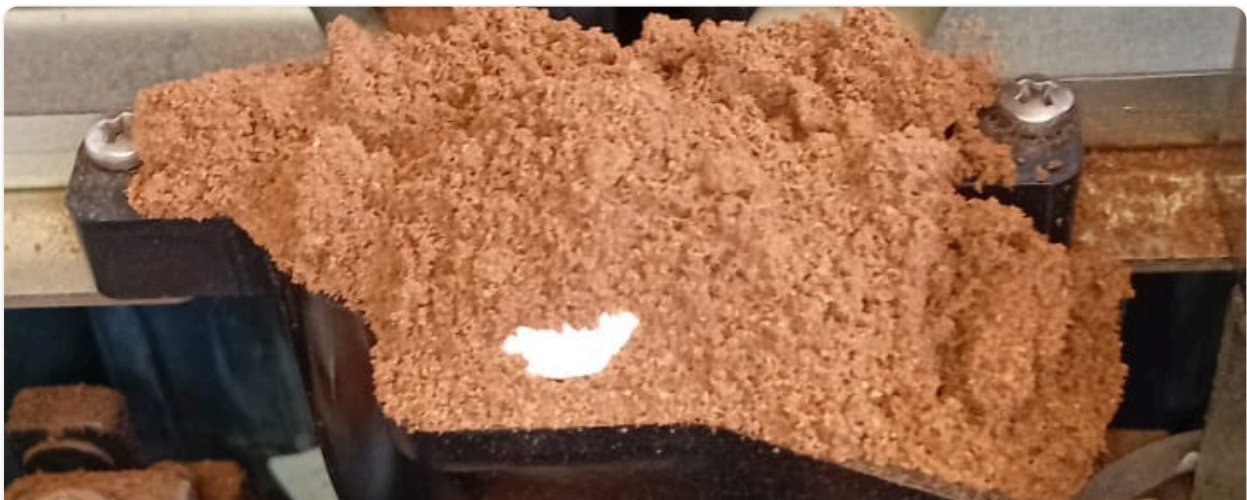
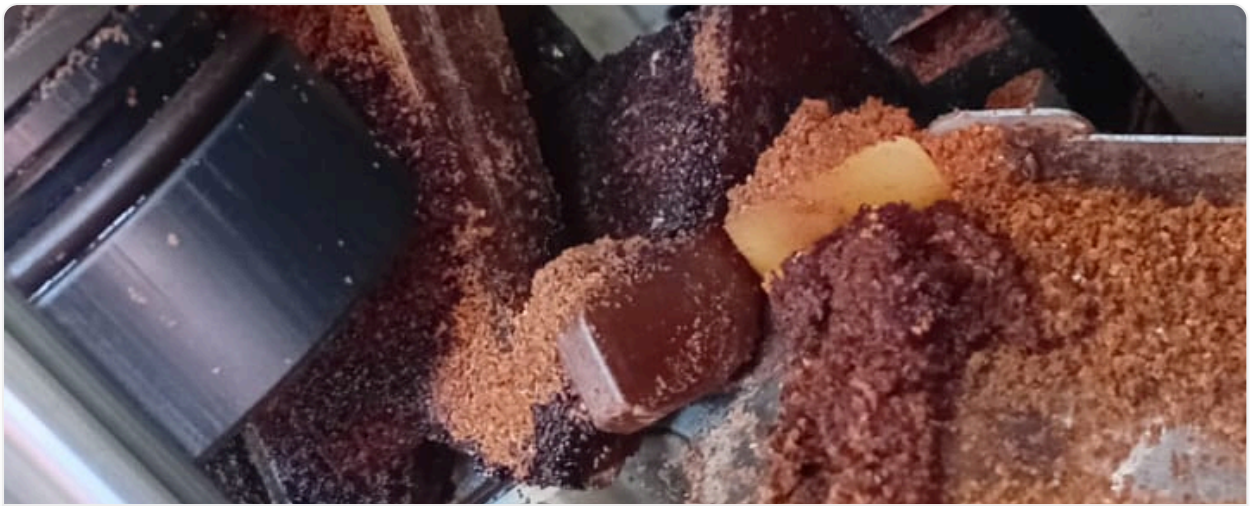
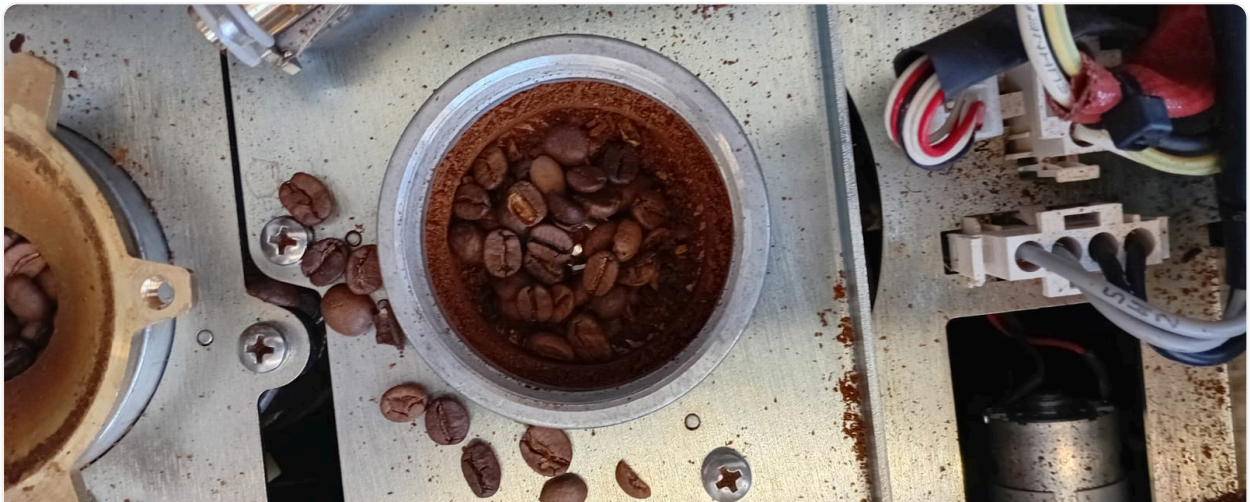
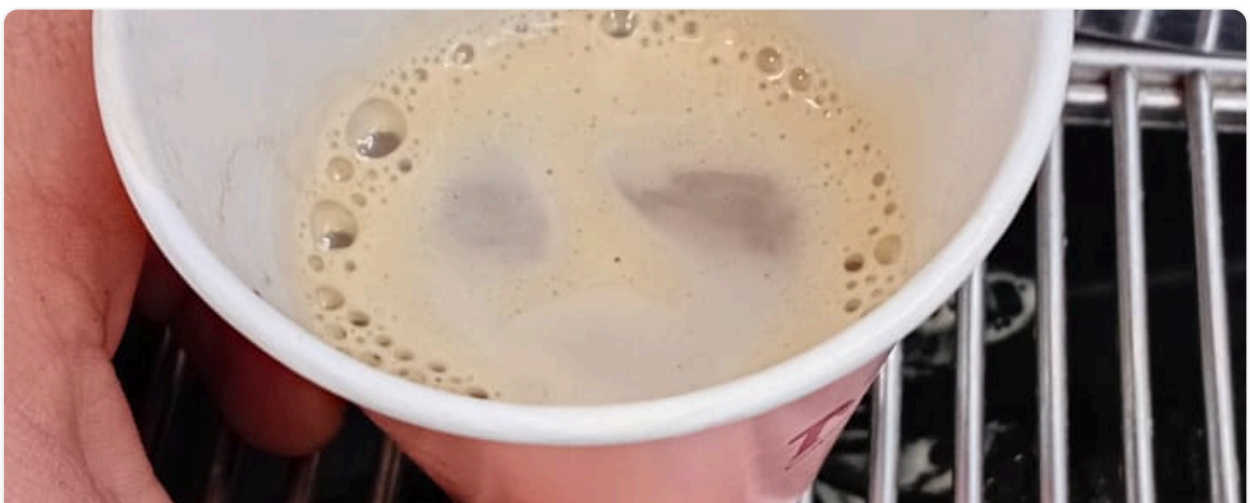
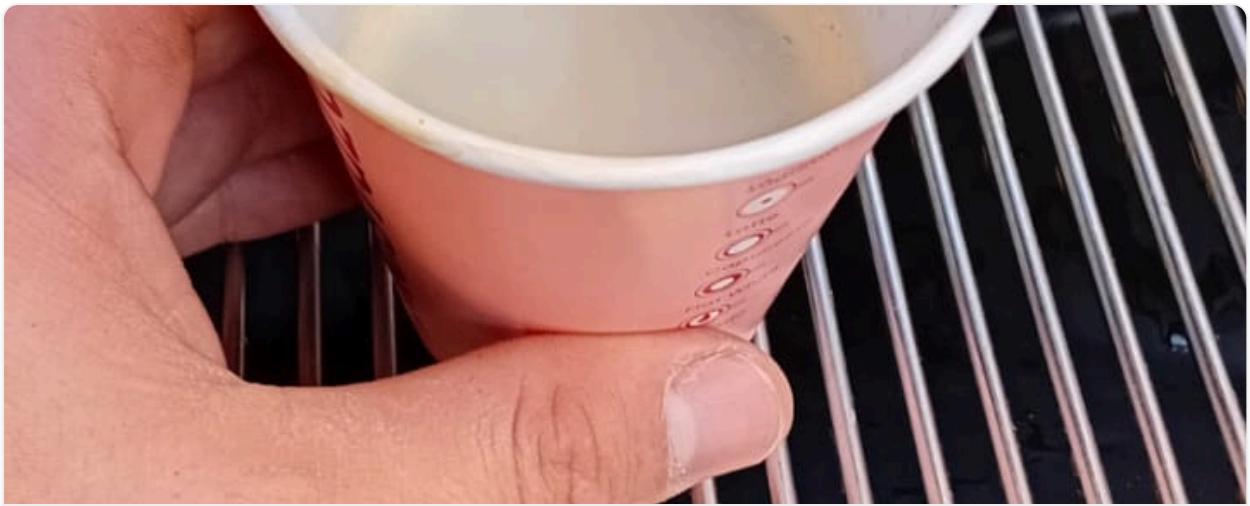
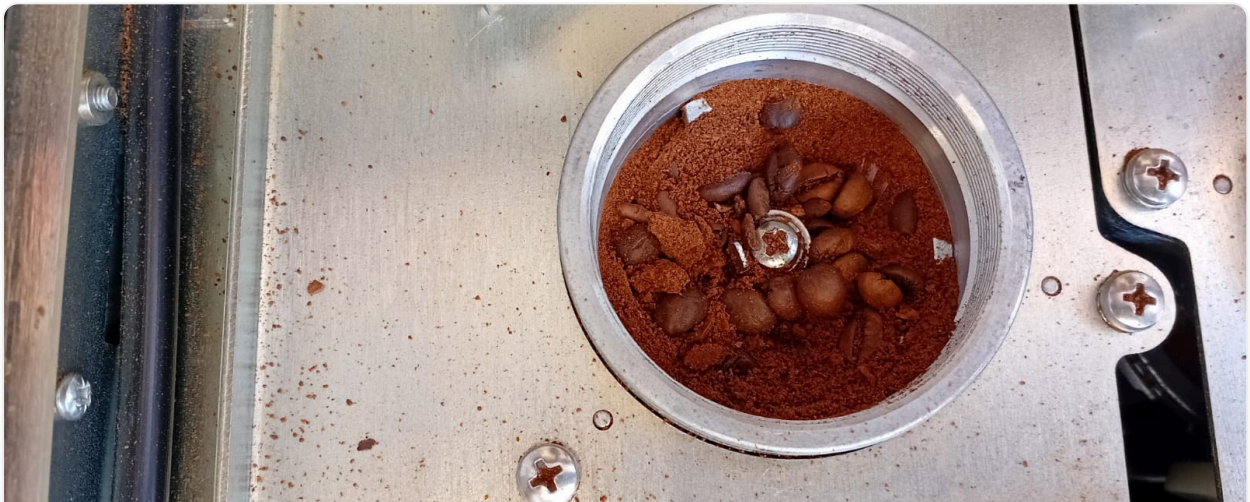
**SISTEMA DE MOLIENDA (DIAGNÓSTICO):** Se detectó el tobogán de caída de café totalmente obstruido por producto compactado. Esta obstrucción generó un "efecto tapón", provocando el retroceso del café molido hacia la cámara de molienda, lo que resultó en el bloqueo mecánico del motor.

- **Análisis de Causa Raíz (Crítico):** Se identificó que el origen de la obstrucción es una fuga de agua en los pistones del grupo erogador por desgaste de sus sellos. Esta filtración humedece las paredes del tobogán; al entrar en contacto con la humedad, el polvo de café seco se apelmaza y se adhiere al ducto hasta taparlo por completo.
- **Mantenimiento Correctivo (Imperativo):** Es indispensable realizar el cambio de sellos a la brevedad para evitar que la humedad vuelva a bloquear la molienda en el corto plazo.
- **Repuesto Requerido:** 1 (Un) Kit de O-rings de Grupo Completo (Pistones superior e inferior).

**PROCEDIMIENTO DE RESOLUCIÓN:** Se procedió al desarme técnico y desobstrucción del tobogán, junto con una limpieza profunda de las cámaras de molienda para remover residuos. Se ejecutó la "puesta a cero" mecánica de las fresas y la calibración de la dosificación para normalizar el servicio.
