# INFORME TÉCNICO

## INFORME TÉCNICO DE SERVICIO

**Local: Constitución**

### 2. EQUIPO CAFETERA CIMBALI (Unidad N° 1)

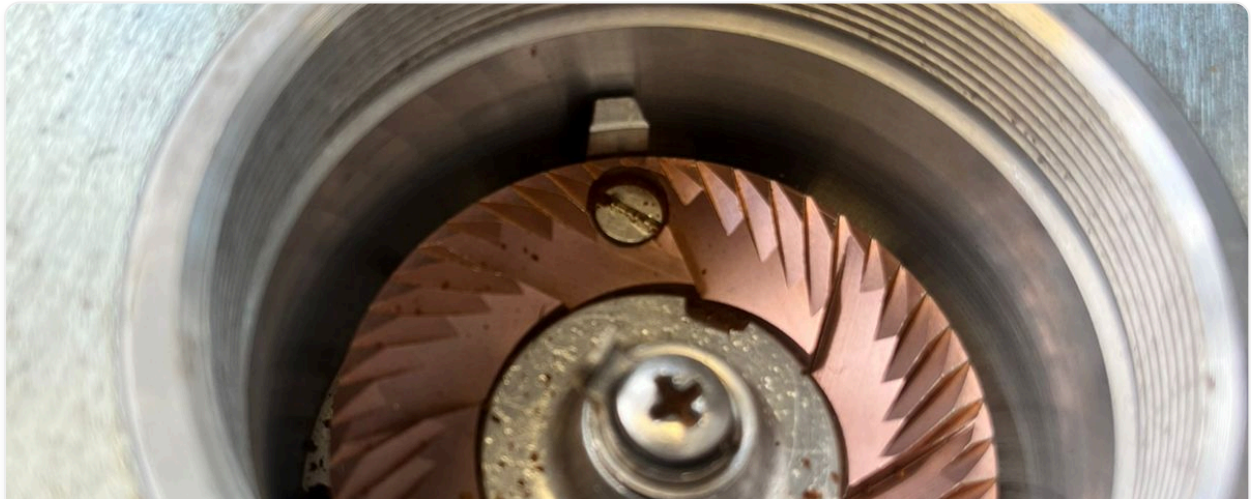
Imagen 1

**6. OBSERVACIONES Y RECOMENDACIONES** Se ha diagnosticado que las muelas de los molinos MM1 y MM2 presentan un desgaste severo, lo cual es la causa raíz de que la máquina se trabe con frecuencia.

Se requiere el cambio inmediato del Kit de Moliendas (MM1 y MM2).
