# INFORME TÉCNICO

**Número de Ticket:** 106000

**CAFETERA CIMBALLI (N° Serie: 1969718)**

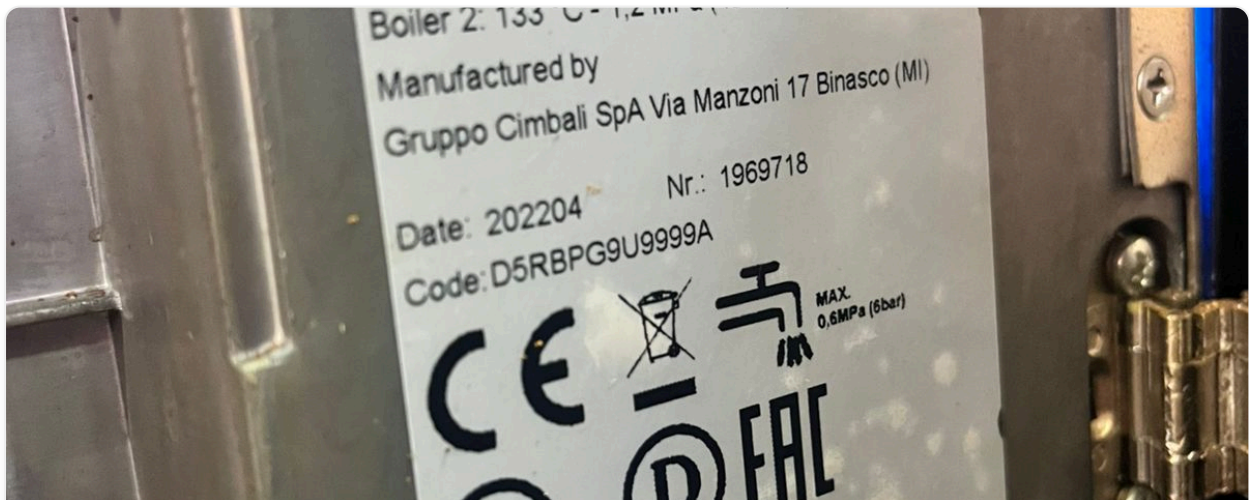
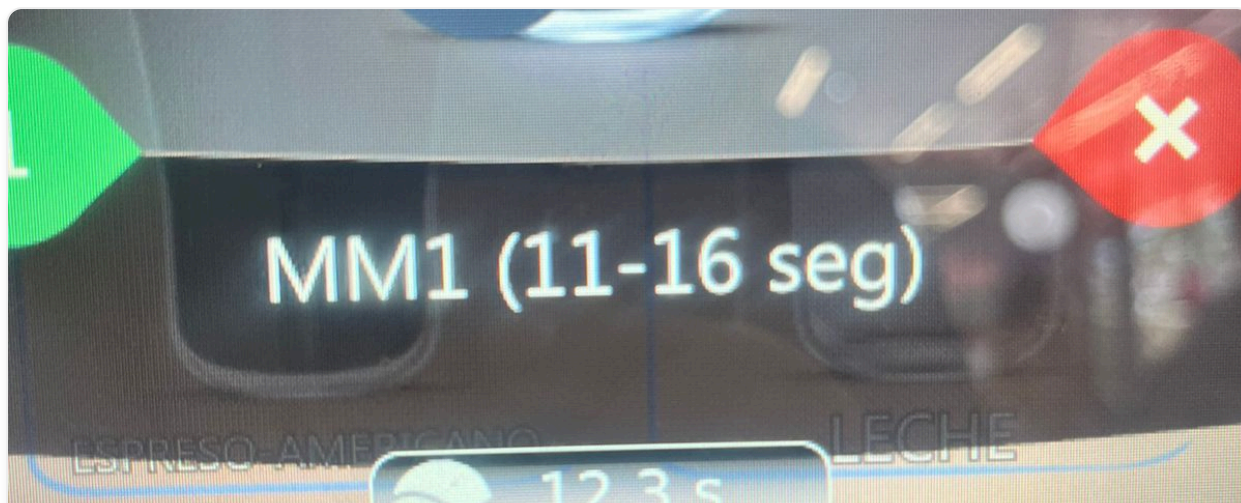
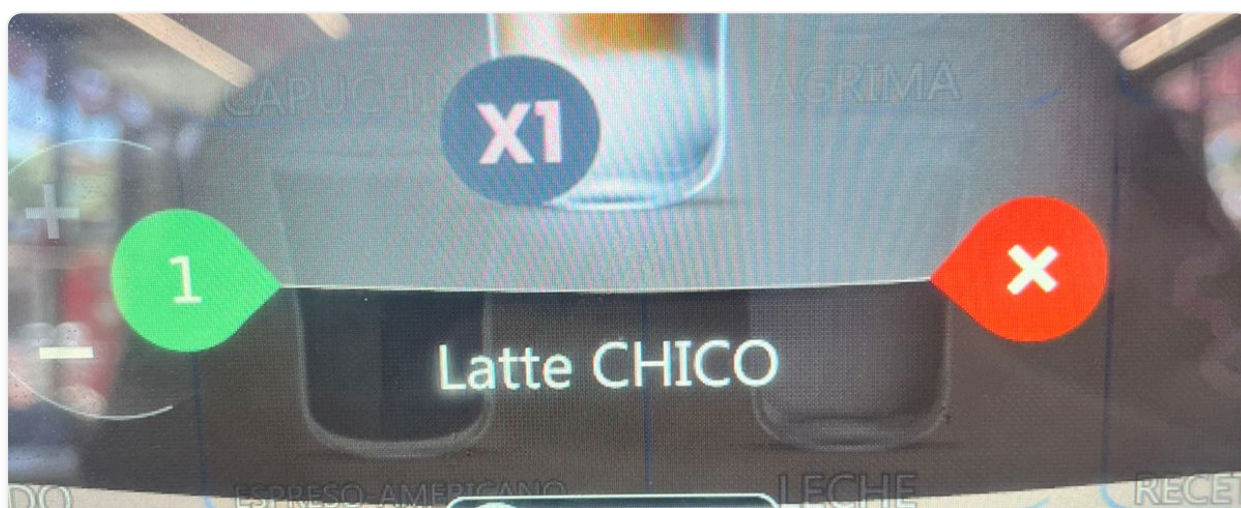
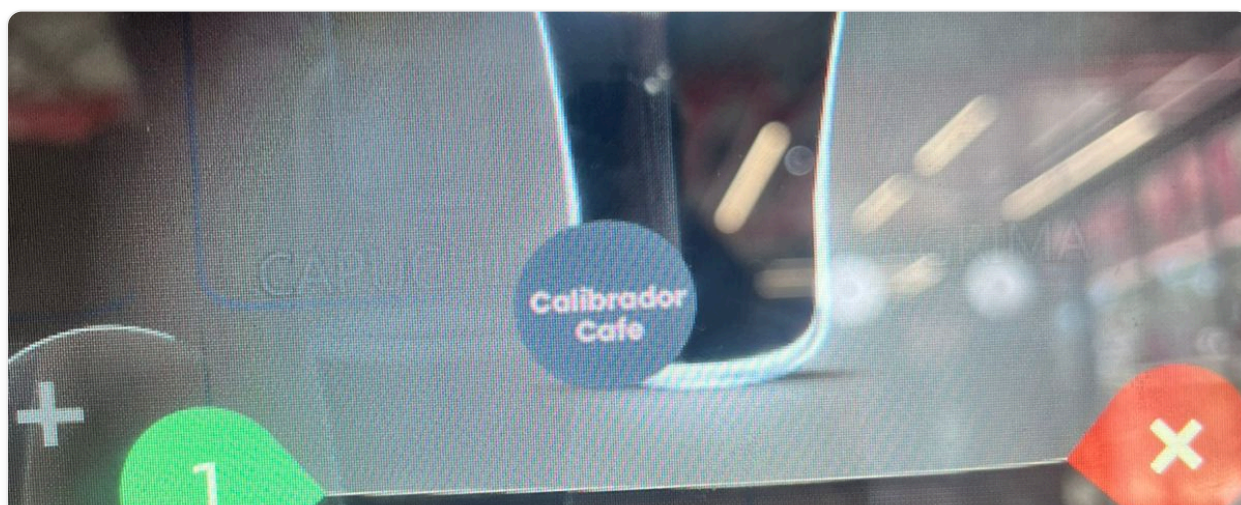
**SISTEMA DE SALIDA:** Se detectó el tobogán/ducto de caída de café molido severamente obstruido por la acumulación y compactación de producto. Se procedió a la desobstrucción mecánica y limpieza profunda del ducto para restablecer el flujo libre de café hacia el grupo.

**SISTEMA DE ALIMENTACIÓN:** Se constató que la Tolva del Molino 1 (MM1) se encontraba mal encastrada en su base, lo cual impedía el paso de los granos y la correcta activación de los sensores de seguridad. Se realizó el ajuste y traba de la tolva en su posición técnica correcta.

- **Asesoramiento Técnico:** Se Mantuvo Una Reunión con la Gerencia del Local Para Informar el Origen de las Fallas Detectadas (limpieza Deficiente y Manipulación Incorrecta del Equipo).
- **Capacitación Preventiva:** Se reforzaron las instrucciones relativas a los procedimientos de limpieza diaria y al encastre correcto de las tolvas para prevenir futuras obstrucciones y paradas técnicas evitables.
